# Asbestinventarisatetest

Nachtegaallaan 33/0302, 1731 Asse

Attestnummer : 20231028-000168.000

Uitgegeven op : 28.10.2023

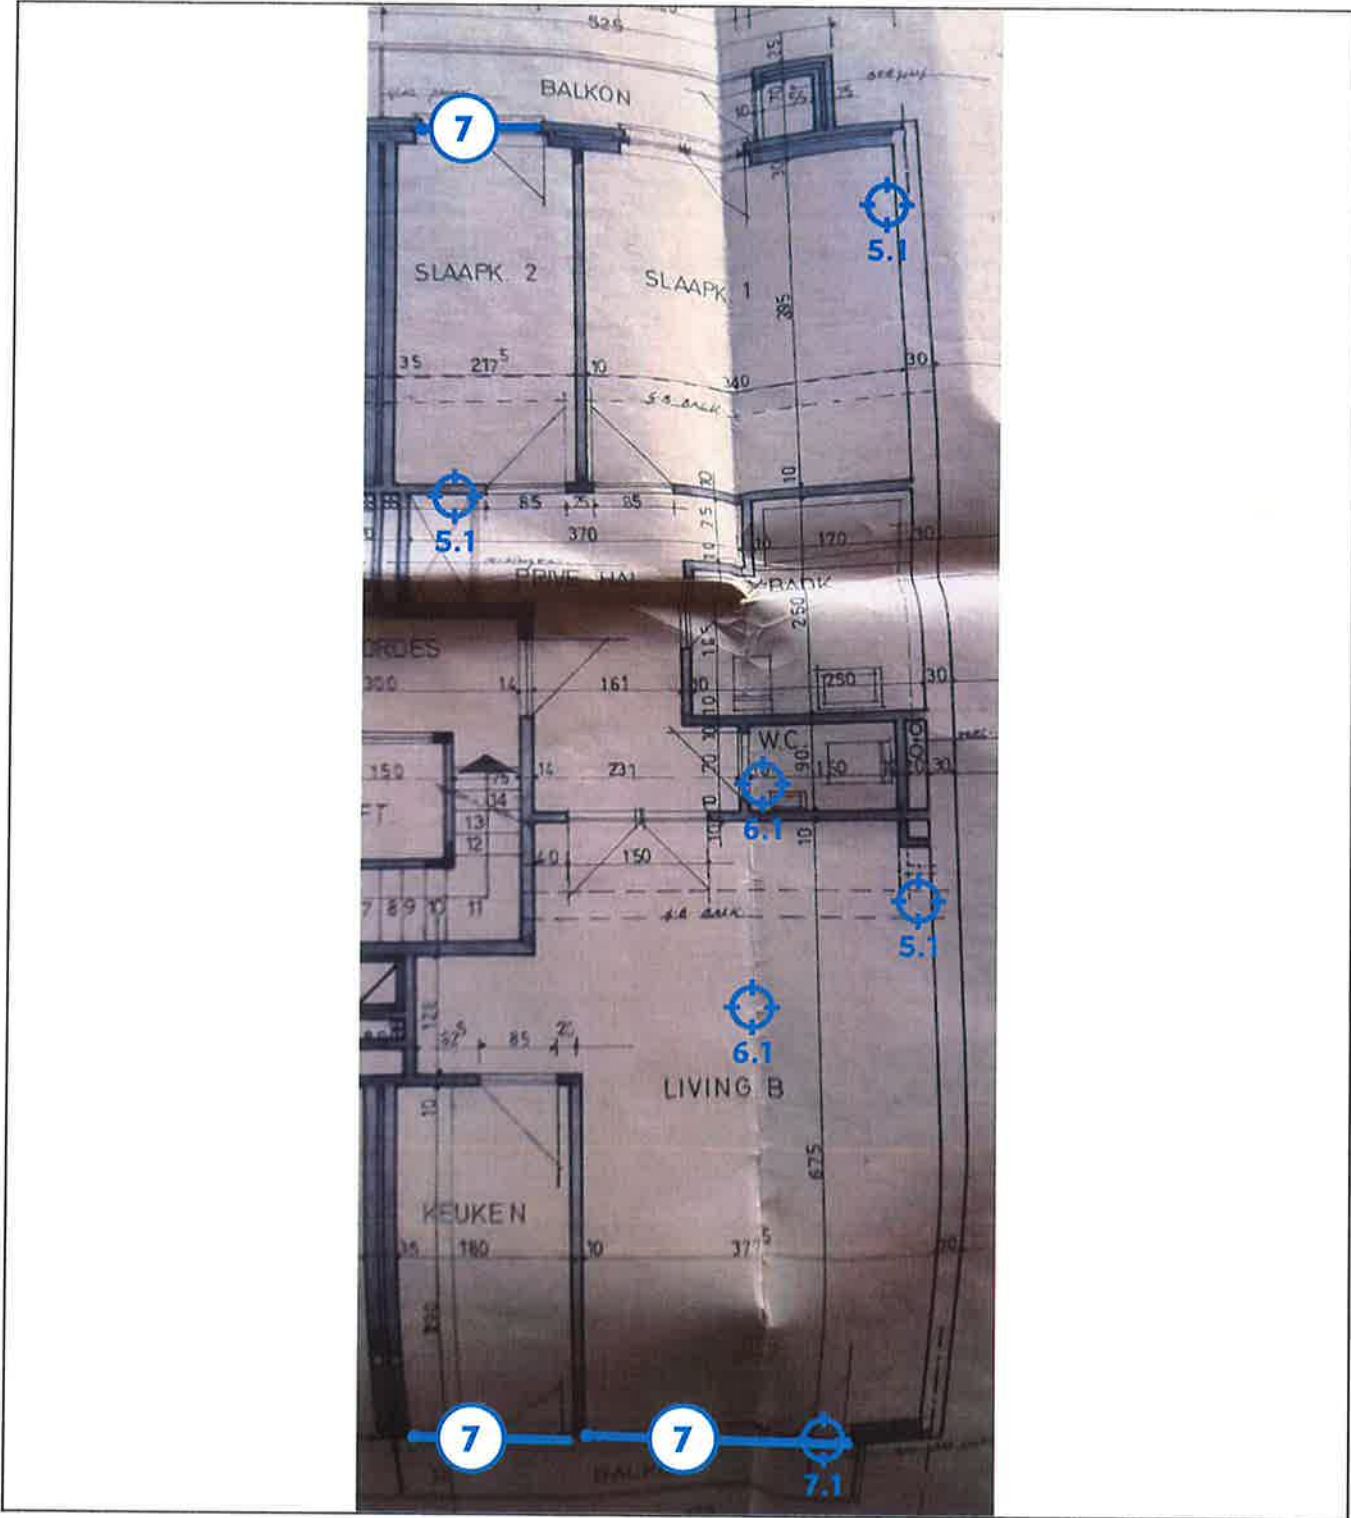
Plan 1.1: Grondplan appartement 302

| Beschrijving | Type | Actie |
|---|---|---|
| 5. Pleisterwerk | Geen asbest | - |

| 6. Pleisterwerk plafond | Geen asbest | - |
| 7. Silicone/mastiek | Geen asbest | - |

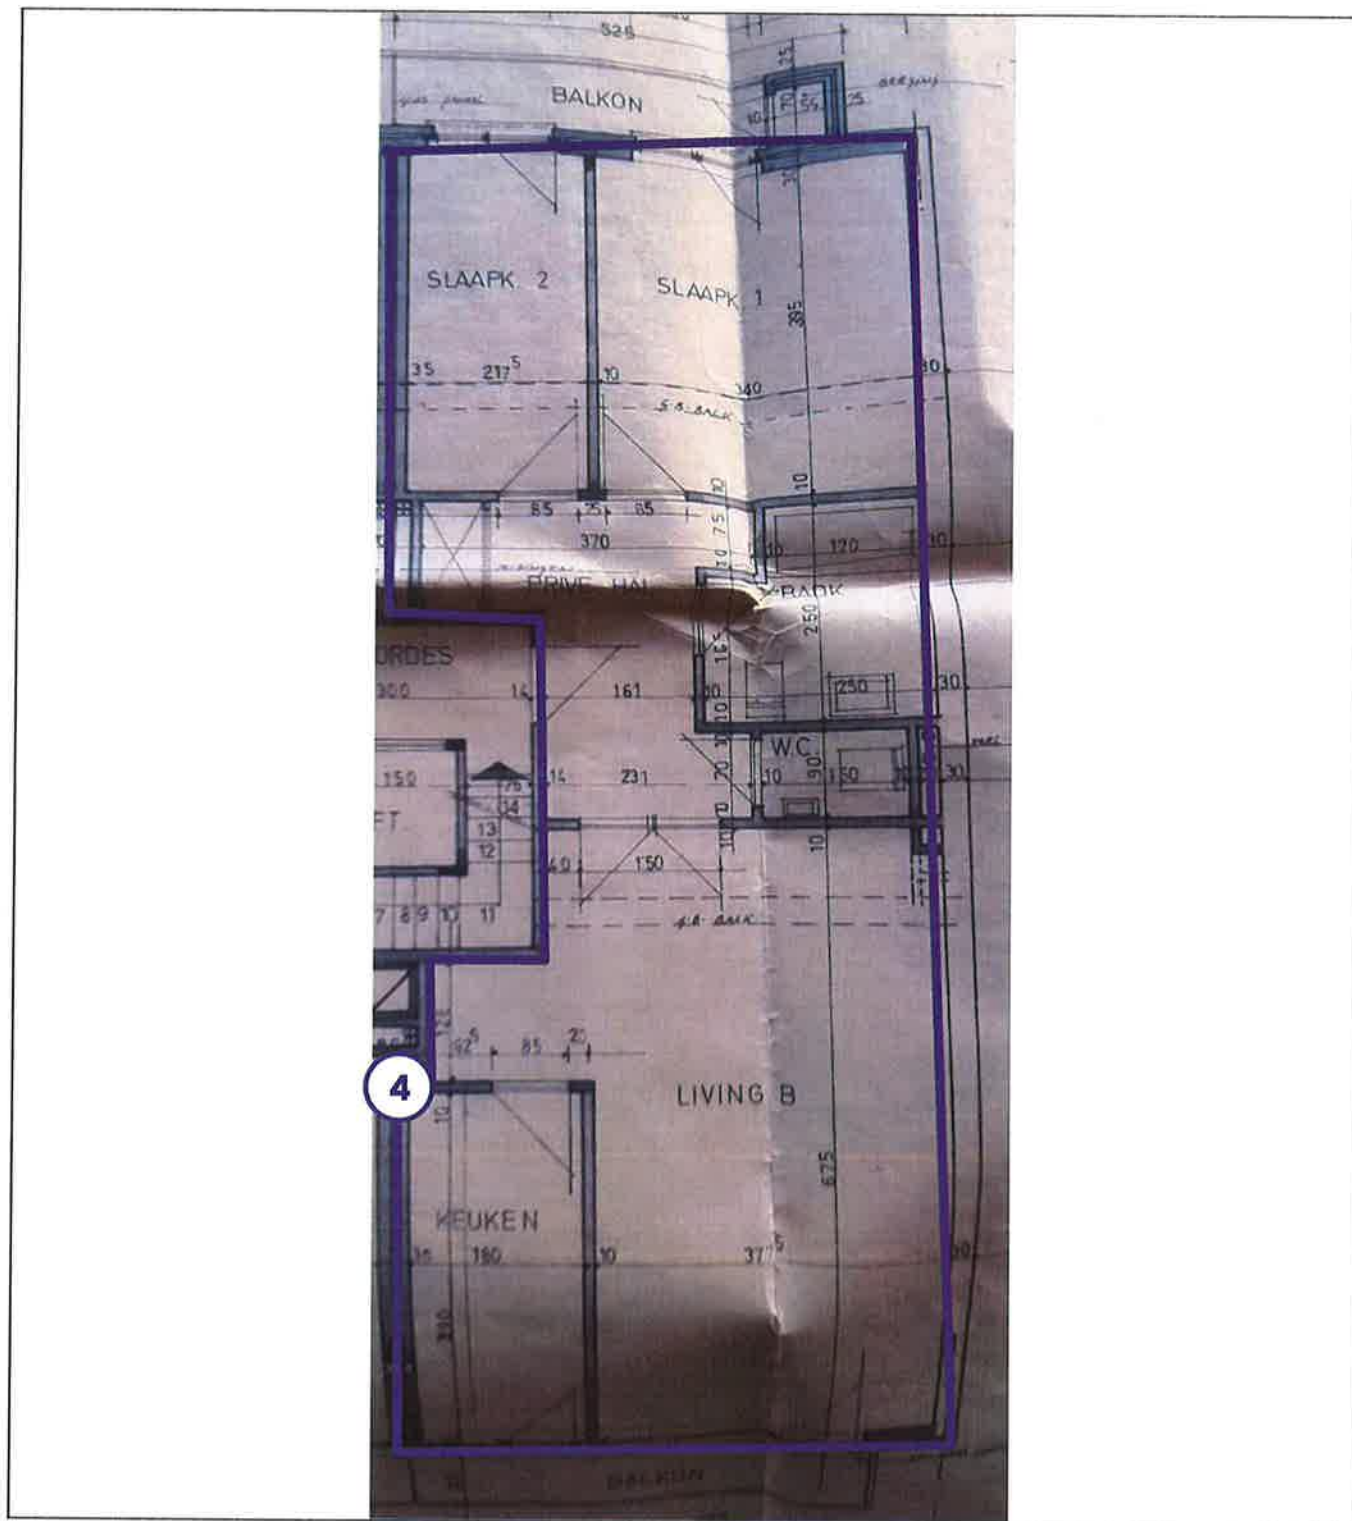
## Plan 1.2: Grondplan appartement 0302

| Beschrijving | Type | Actie |
|---|---|---|
| 4. Vloer afwerking | Advies | - |

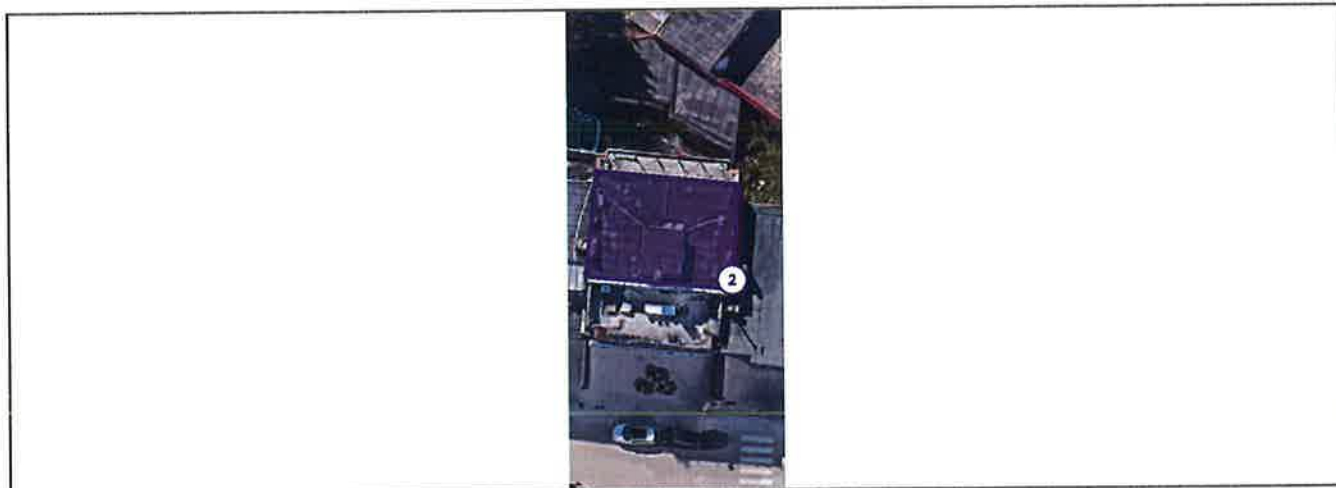
## Plan 1.3: Dakconstructie gebouw

| Beschrijving | Type | Actie |
|---|---|---|
| 2. Roofing gebouw | Advies | |

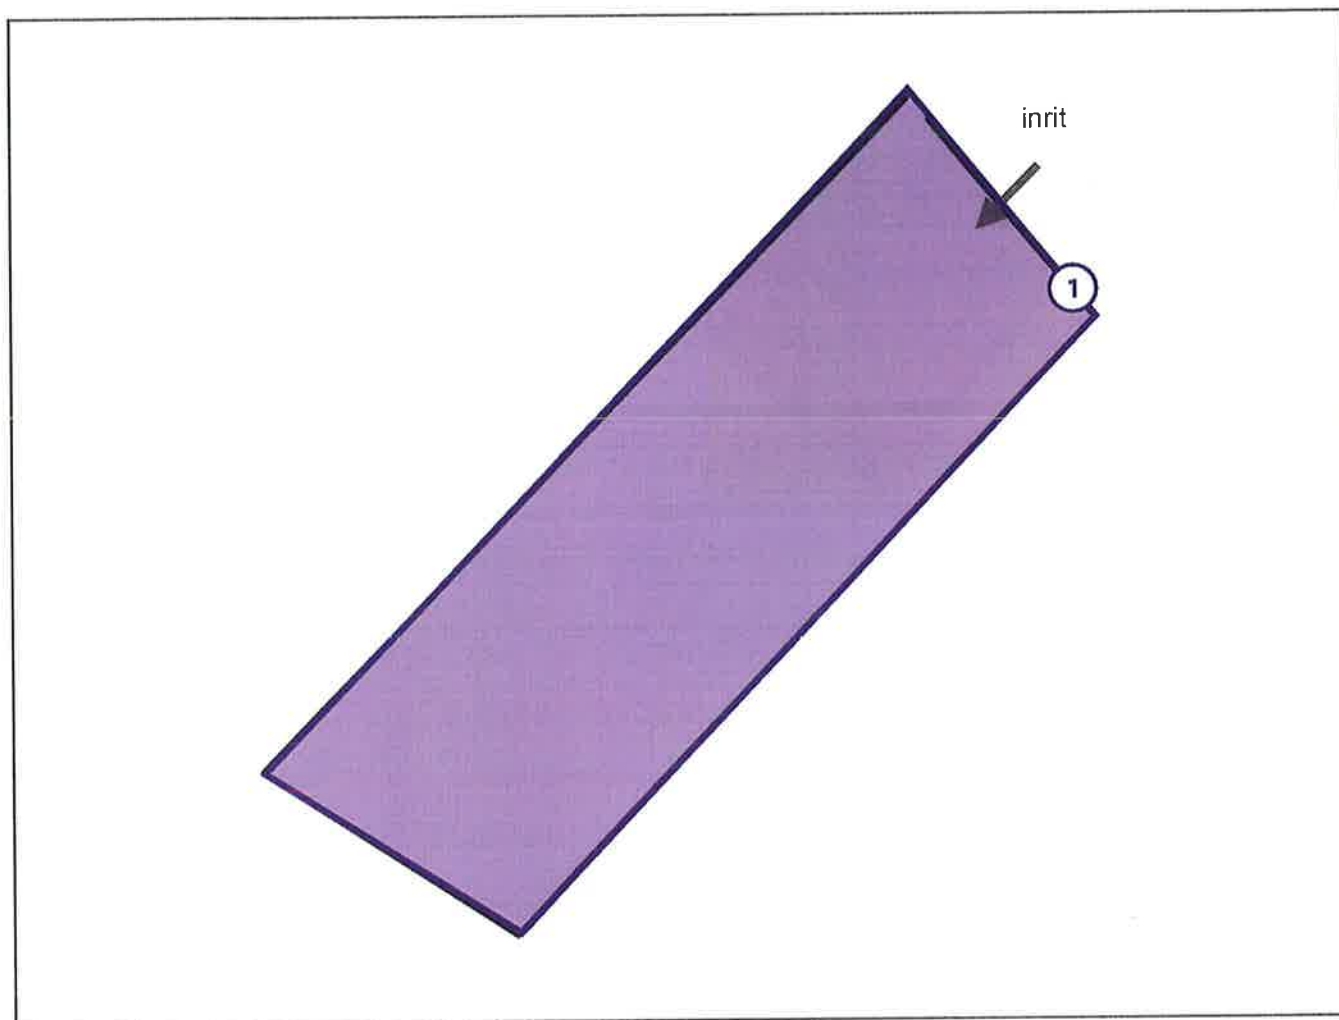
## Plan 2.1: Garage plan

| Beschrijving | Type | Actie |
|---|---|---|
| 1. Garagebox zonder asbestverdachte materialen | Advies | - |
