# Asbestinventarisatetest

Stationsstraat 28, 2800 Mechelen

Attestnummer : 20240918-000104.000

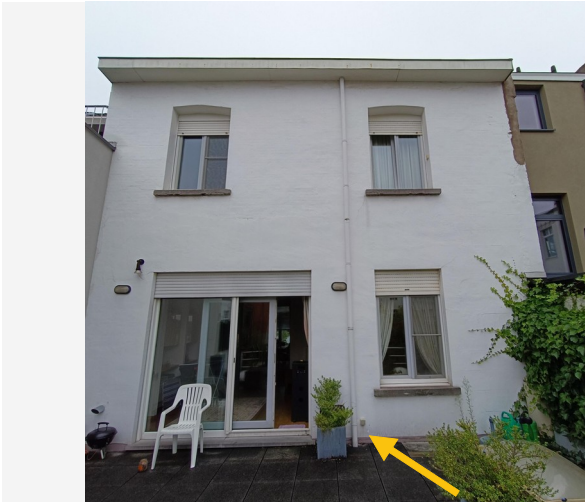
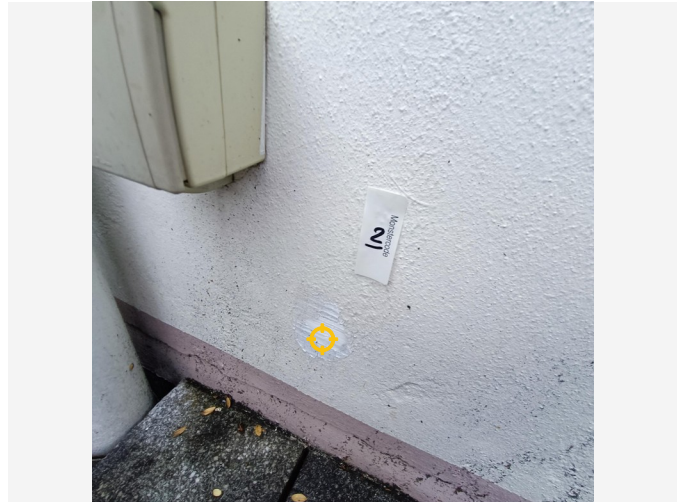
## Fiche 18: Bepleisterde achtergevel (verdiep 1, verdiep 2)

Geen asbest
