# Asbestinventarisatetest

Keizerstraat 76/001, 9120 Beveren-Kruibeke-Zwijndrecht

Attestnummer : 20251212-000410.000

Uitgegeven op : 12.12.2025

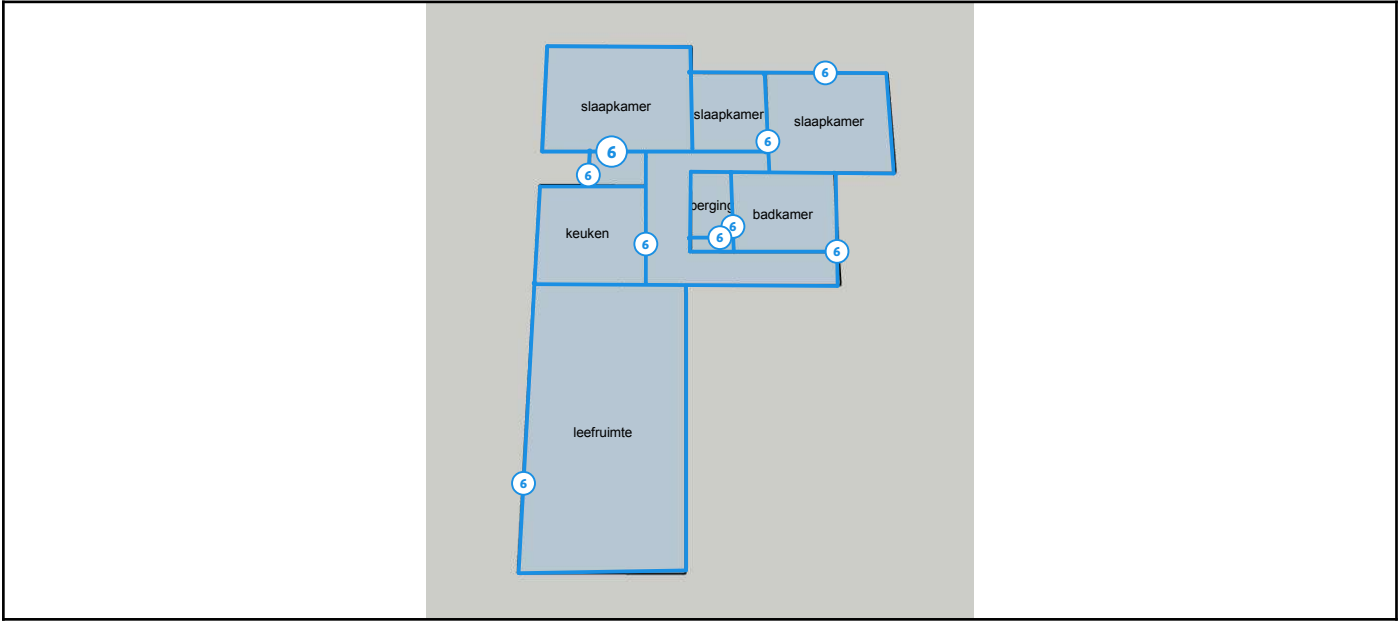
# Plan 1.1: plan appartement

| Beschrijving | Type | Actie |
|---|---|---|
| 6. pleisterwerk wanden | Geen asbest | - |

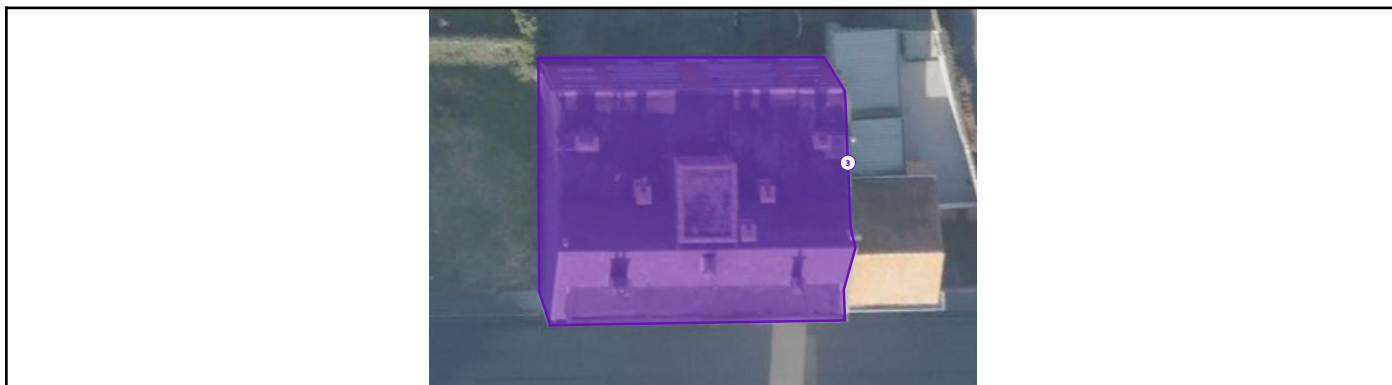
## Plan 1.7: bovenaanzicht

| Beschrijving | Type | Actie |
|---|---|---|
| 3. Asbestverdachte materialen in gemeenschappelijke delen | Advies | - |

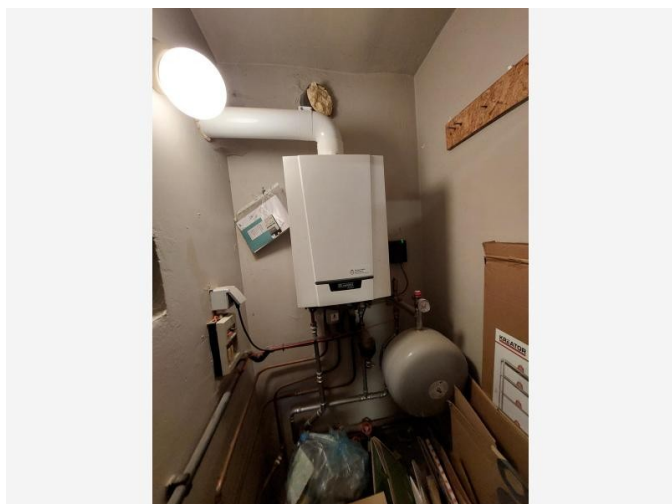
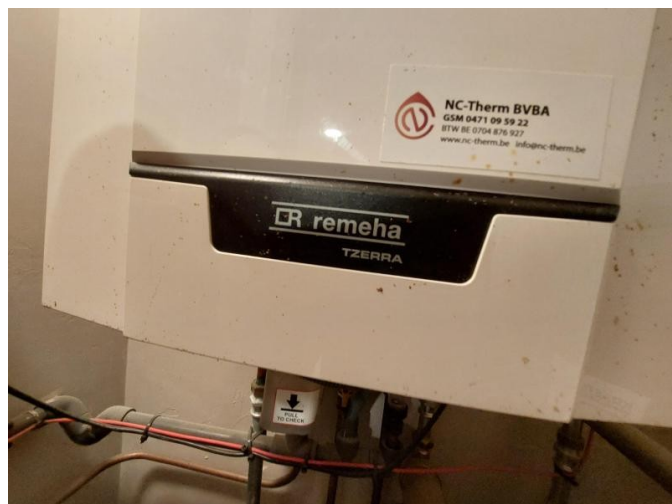
### Fiche 7: Onderdelen aan de stookketel (niet asbestverdacht)

| Beschrijving | Notitie | Terug te vinden op plannen |
|---|---|---|
| Fiche 8: Materialen van rookgaskanalen (niet asbestverdacht) | De zichtbare rookgaskanalen zijn gemaakt van kunststof.<br><br>De eventuele rookgaskanalen in de gemetste schouwen konden echter niet vastgesteld worden. | - |
