# Asbestinventarisat attest

Oosterzelesteenweg 64, 9230 Wetteren

Attestnummer : 20250312-000260.000

Uitgegeven op : 12.03.2025

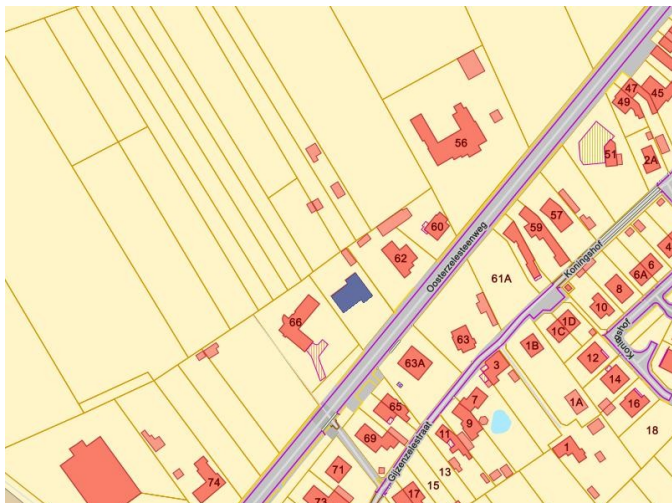
# Zone 1: Woning

**2 Asbestmaterialen**

**1 Beperking**

**2 Geen asbest**

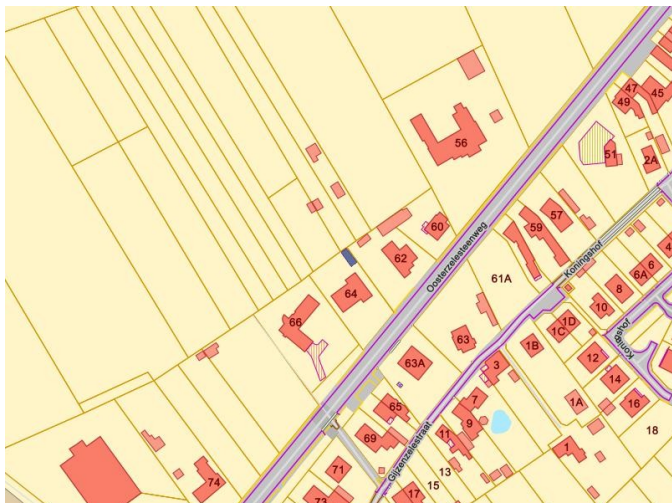
## Zone 2: Garage

- 0 Asbestmaterialen
- 0 Beperkingen
- 0 Uitsluitingen
- 0 Roerende goederen
- 0 Puin, steenslag, (water)bodem
- 0 Adviezen
- 1 **Geen asbest**

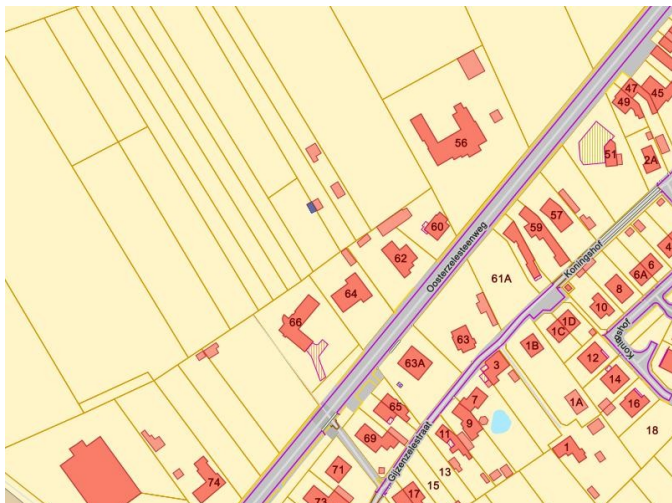
## Zone 3: Kot

- 0 Asbestmaterialen
- 0 Beperkingen
- 0 Uitsluitingen
- 0 Roerende goederen
- 0 Puin, steenslag, (water)bodem
- 1 Advies
- 0 Geen asbest
