# Asbestinventarisatattest

Nieuwdreef 118/6, 2170 Antwerpen

Attestnummer : 20260122-000289.000

**Niet-asbestveilig**

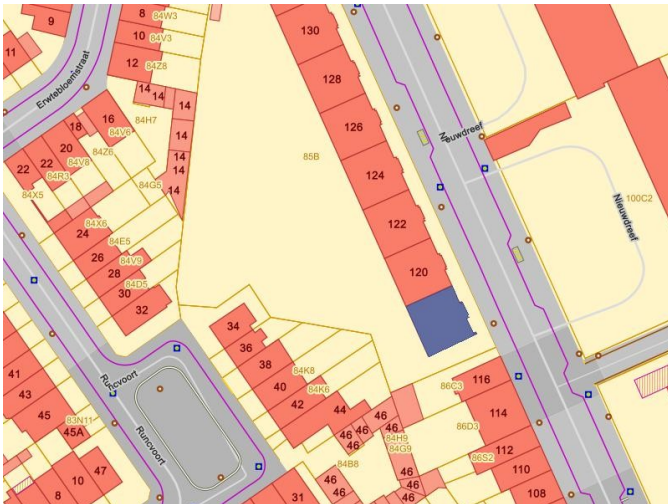
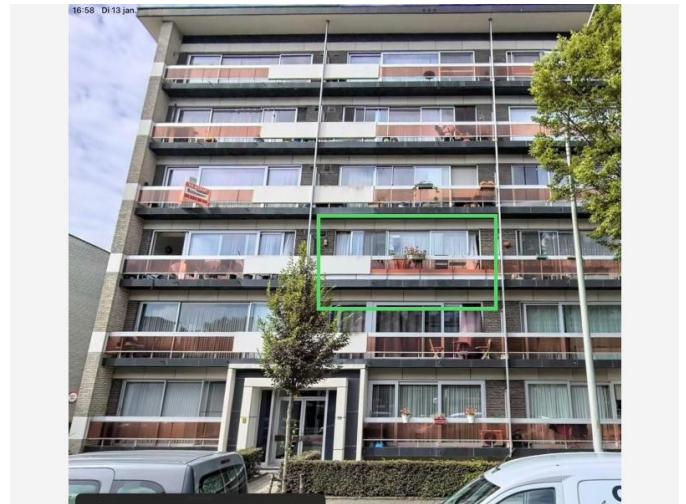
# Zone 1: Hoofdgebouw

- 1     **Asbestmateriaal**
- 0     Beperkingen
- 0     Uitsluitingen
- 0     Roerende goederen
- 0     Puin, steenslag, (water)bodem
- 0     Adviezen
- 2     **Geen asbest**

| Beschrijving | Type | Actie |
|---|---|---|
| 1. Elec uitrusting kelder | Asbestmateriaal | Verwijderen |

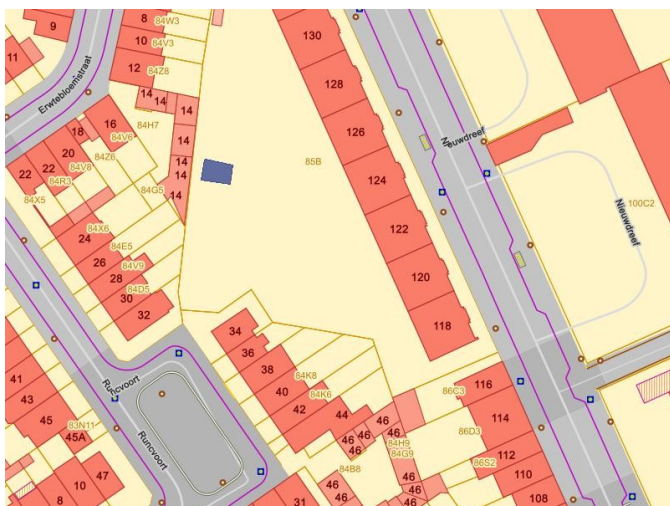
## Zone 2: Constructie

- 0 Asbestmaterialen
- 0 Beperkingen
- 0 Uitsluitingen
- 0 Roerende goederen
- 0 Puin, steenslag, (water)bodem
- 0 Adviezen
- 0 Geen asbest
