# Asbestinventarisatetest

Waterstraat 38, 1570 Pajottegem

Attestnummer : 20250206-000167.000

Uitgegeven op : 06.02.2025

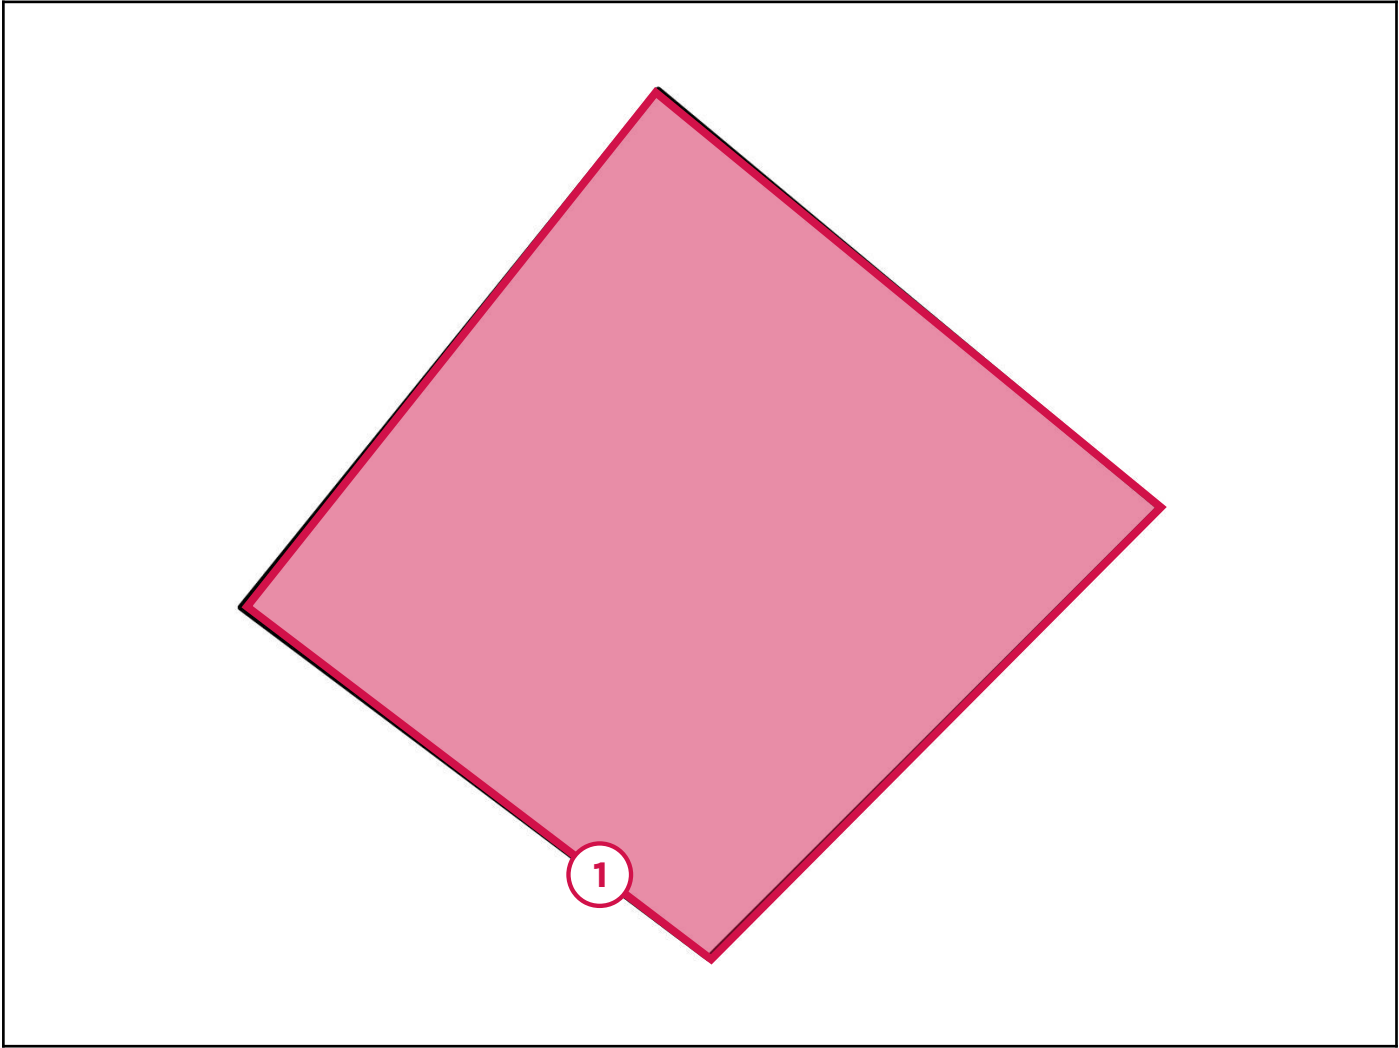
### Plan 3.1: Tuinhuis plan

| Beschrijving | Type | Actie |
|---|---|---|
| 1. Golfplaten | Asbestmateriaal | Dringend verwijderen |

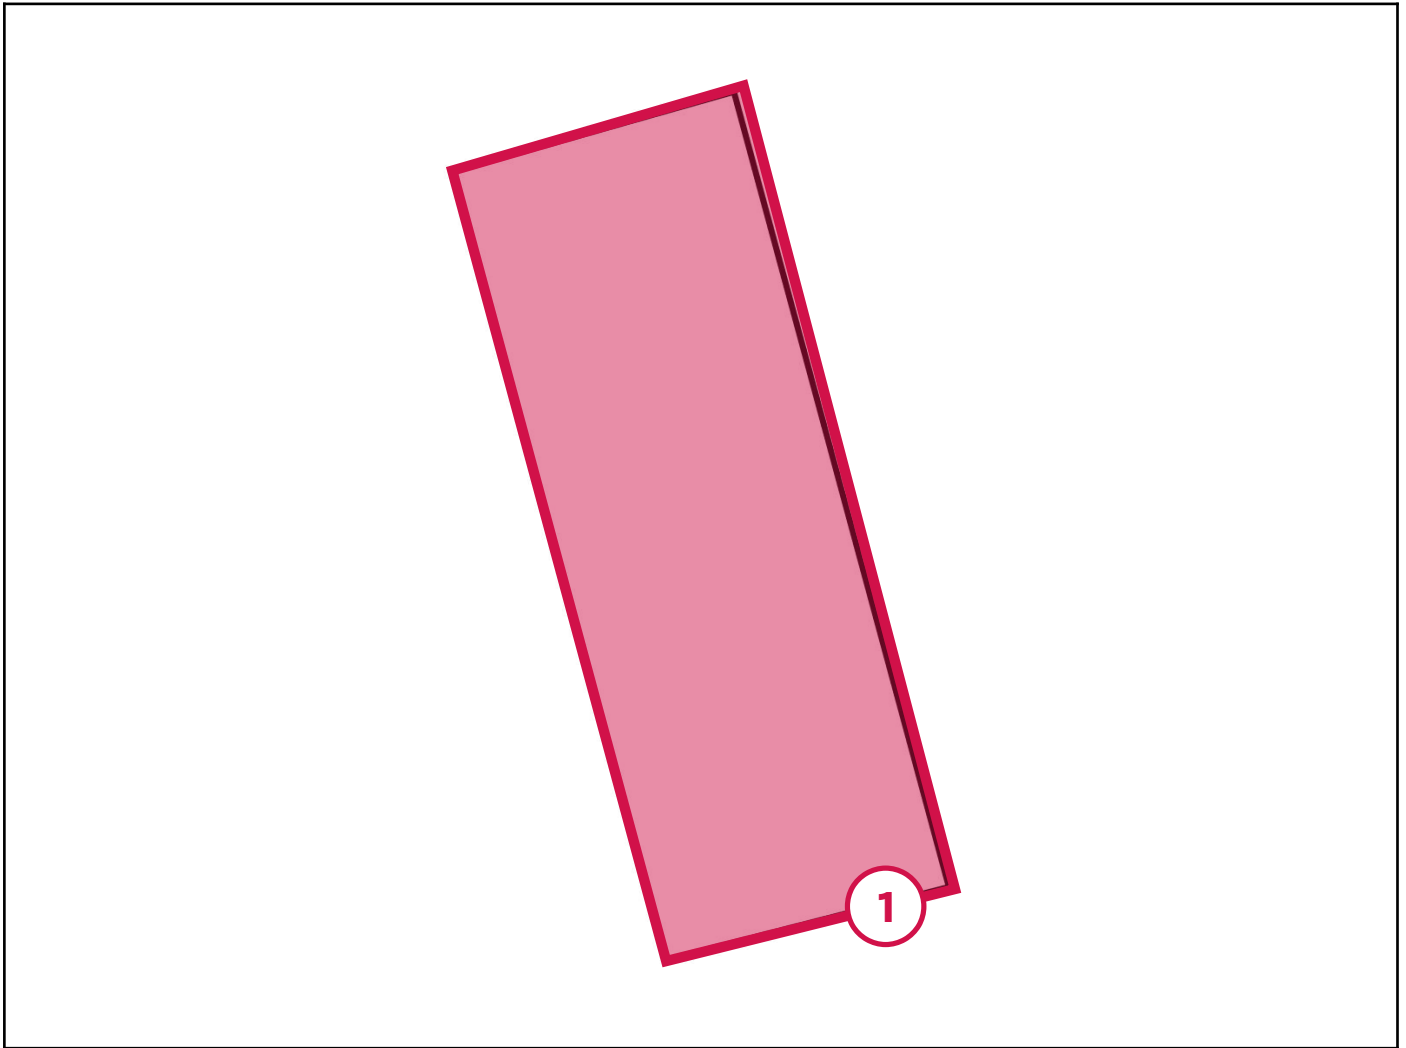
## Plan 4.1: Afdak plan

| Beschrijving | Type | Actie |
|---|---|---|
| 1. Golfplaten | Asbestmateriaal | Dringend verwijderen |

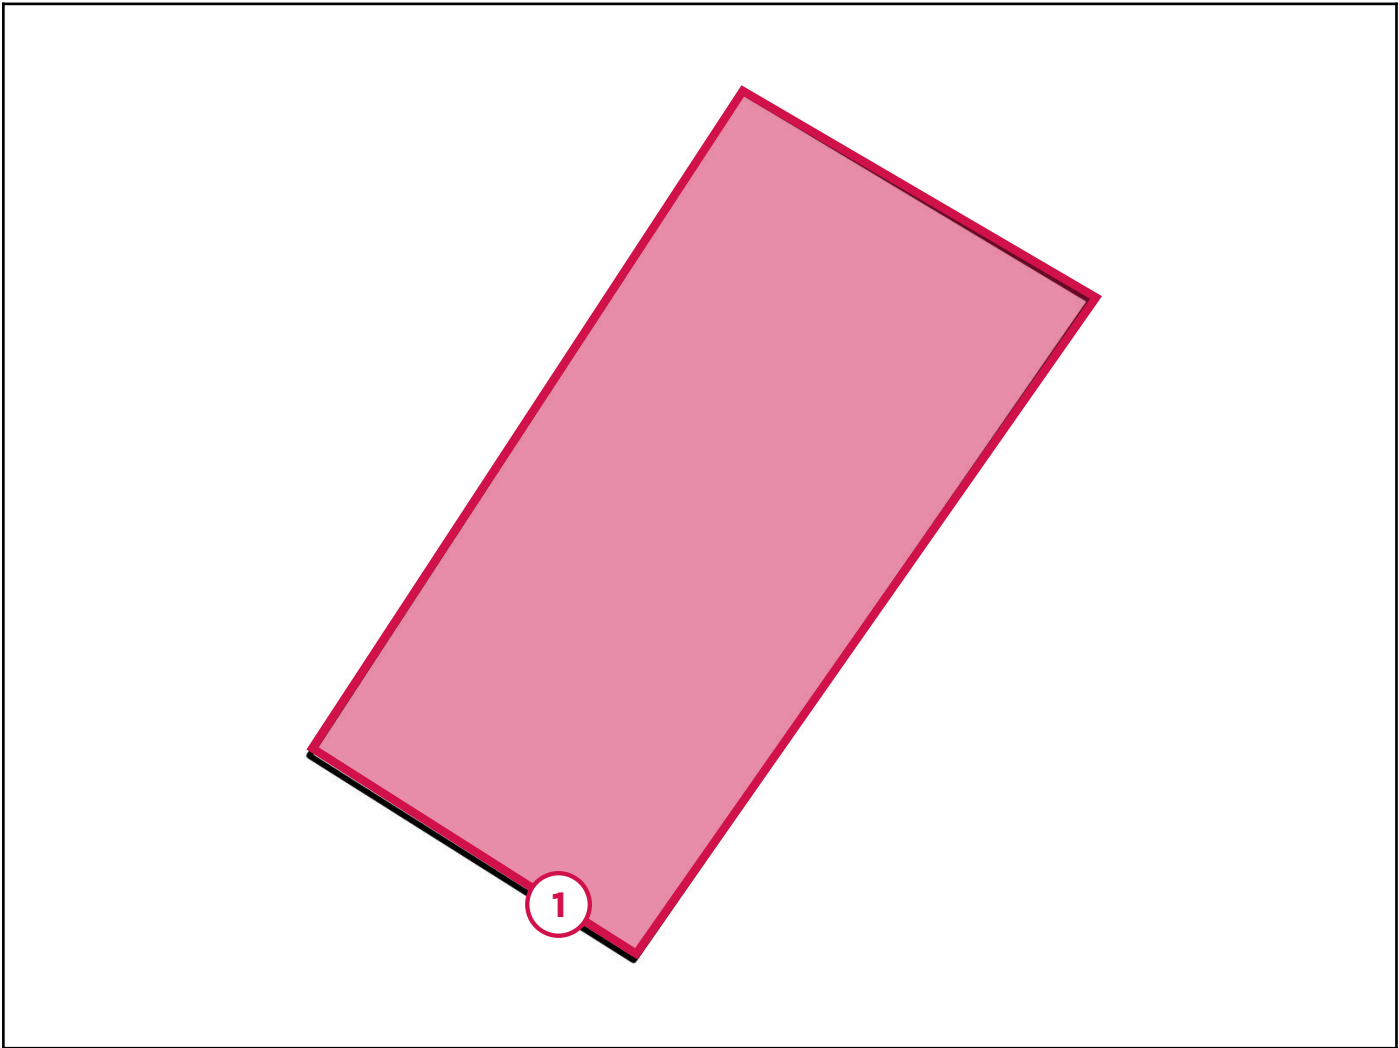
# Plan 6.1: Tuinhuis plan

| Beschrijving | Type | Actie |
|---|---|---|
| 1. Golfplaten | Asbestmateriaal | Dringend verwijderen |
