# Asbestinventarisatetest

Ledigheidweg 7, 3210 Lubbeek

Attestnummer : 20250501-000169.000

**Niet-asbestveilig**

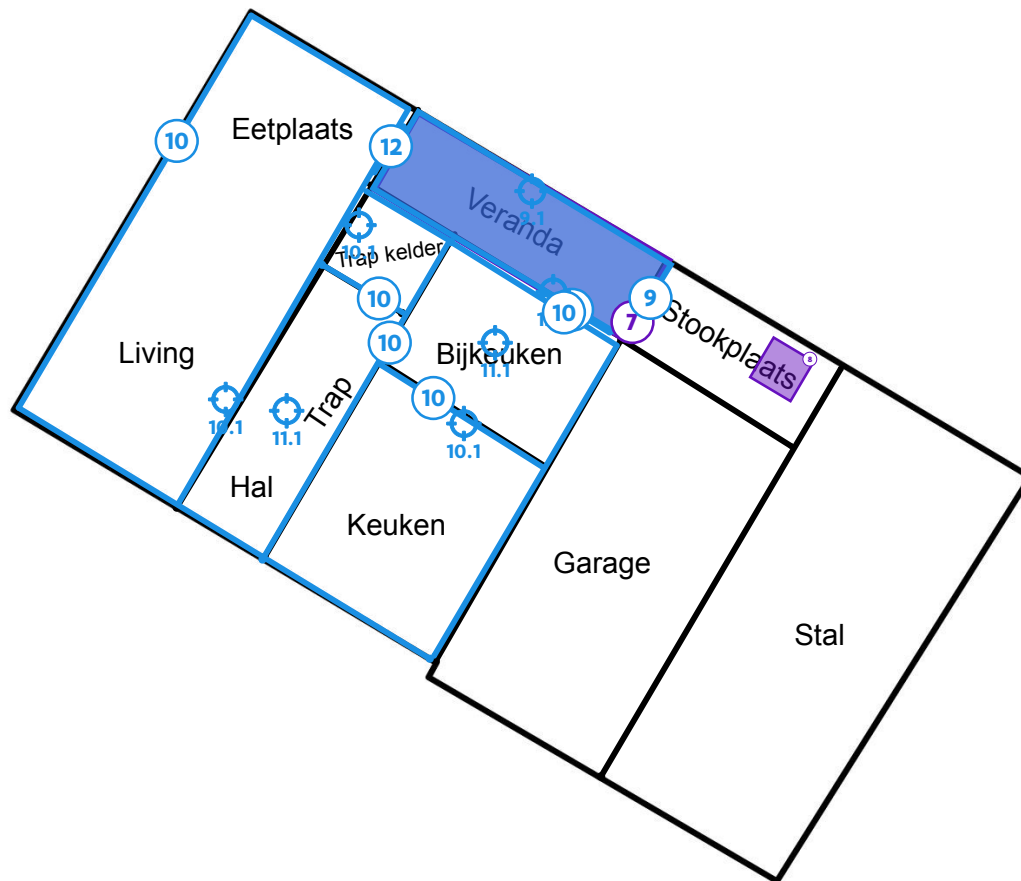
## Plan 1.2: Gelijkvloers

Geen plakkerij in garage / stal / stookplaats / veranda

Overall plakkerij aan het plafond buiten: garage, stookplaats en stal

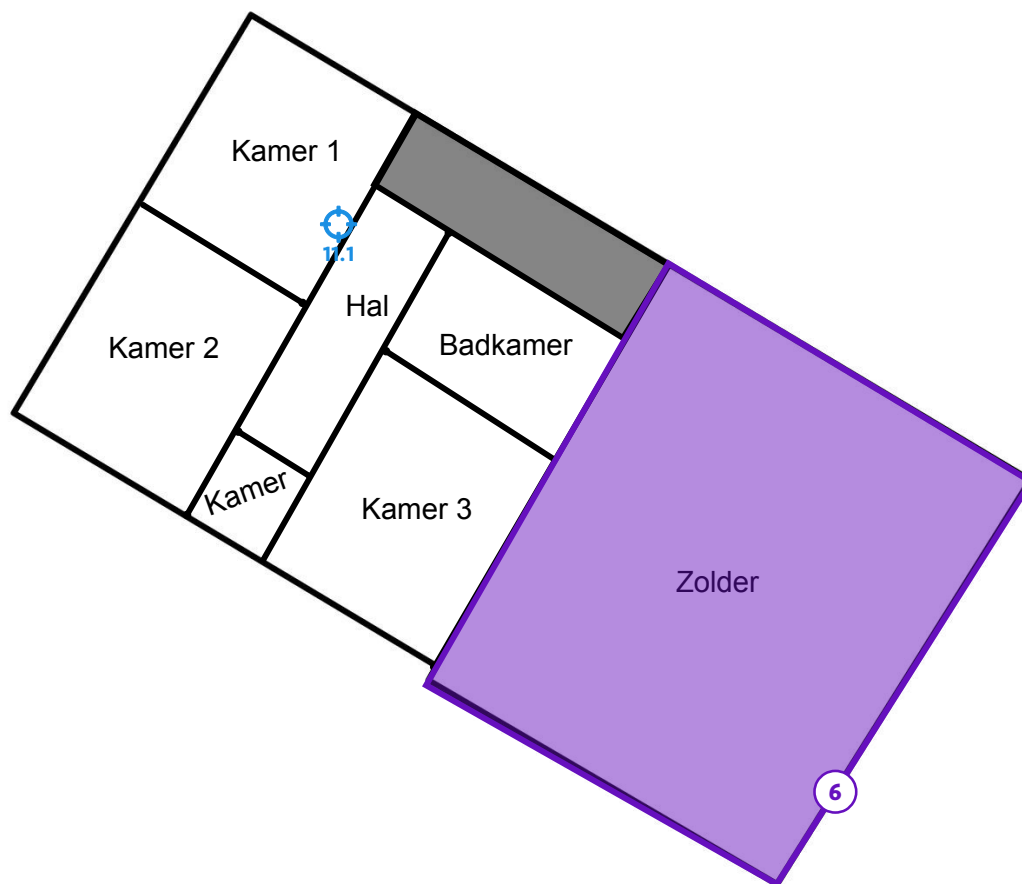
Over de volledige verdieping is er plakkerij aan de muren buiten op de zolder

Over de volledige verdieping is er plakkerij aan het plafond

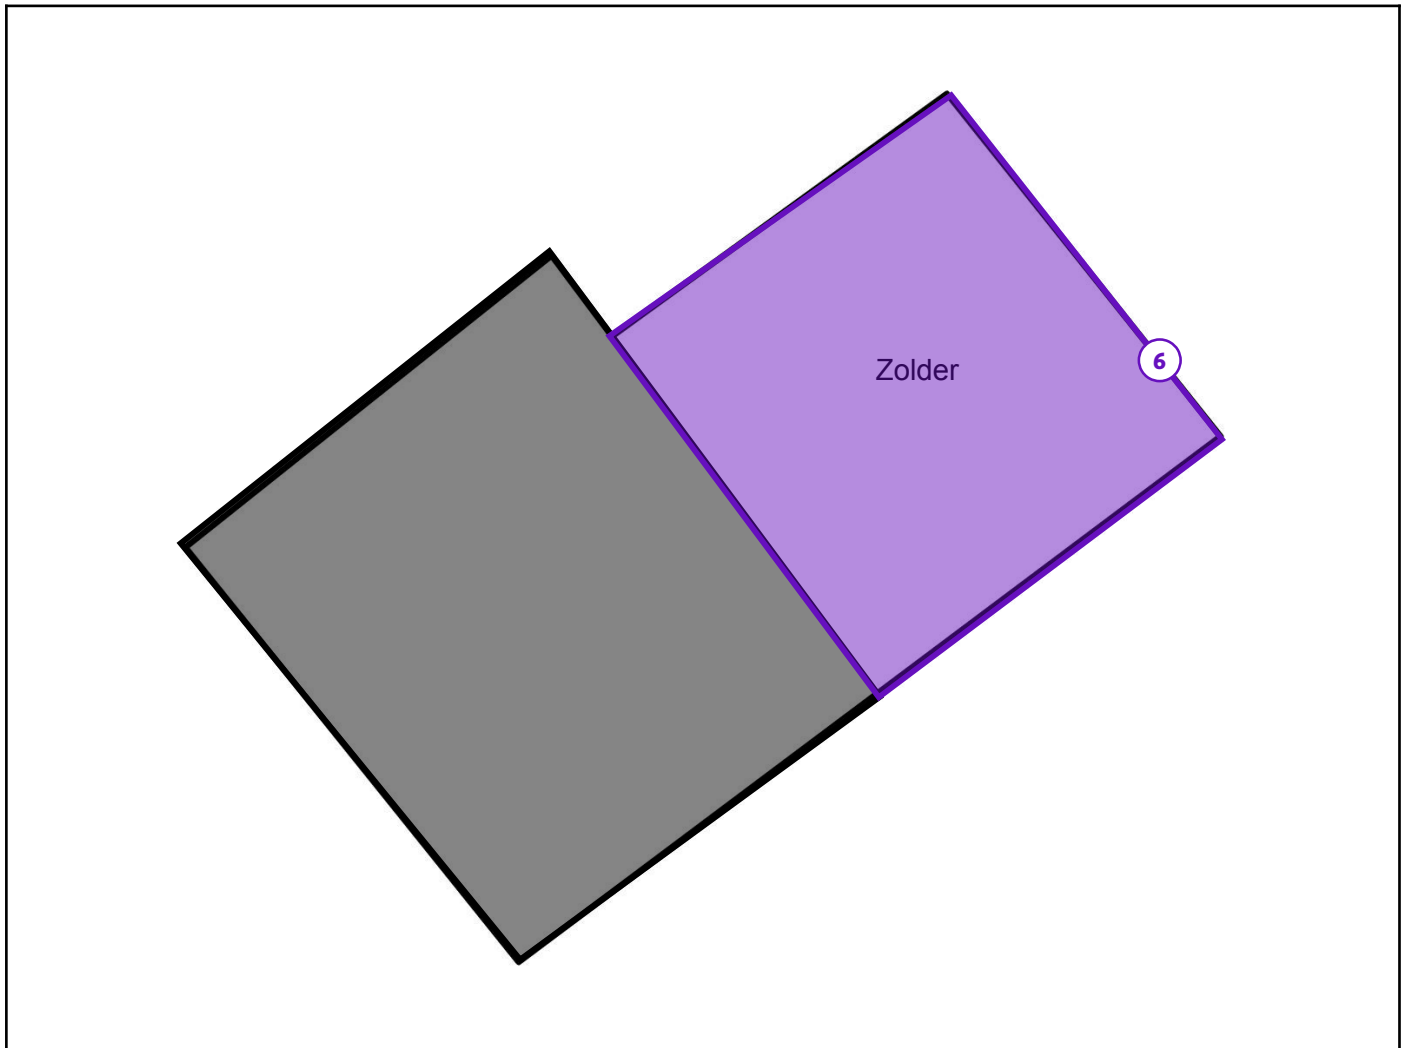
## Plan 3.2: Bijgebouw zolder

| Beschrijving | Type | Actie |
|---|---|---|
| 6. zolder boven koterijen | Beperking | - |
