# Asbestinventarisatattest

Kerkstraat 12, 2870 Puurs-Sint-Amands

Attestnummer : 20250310-000146.000

Uitgegeven op : 10.03.2025

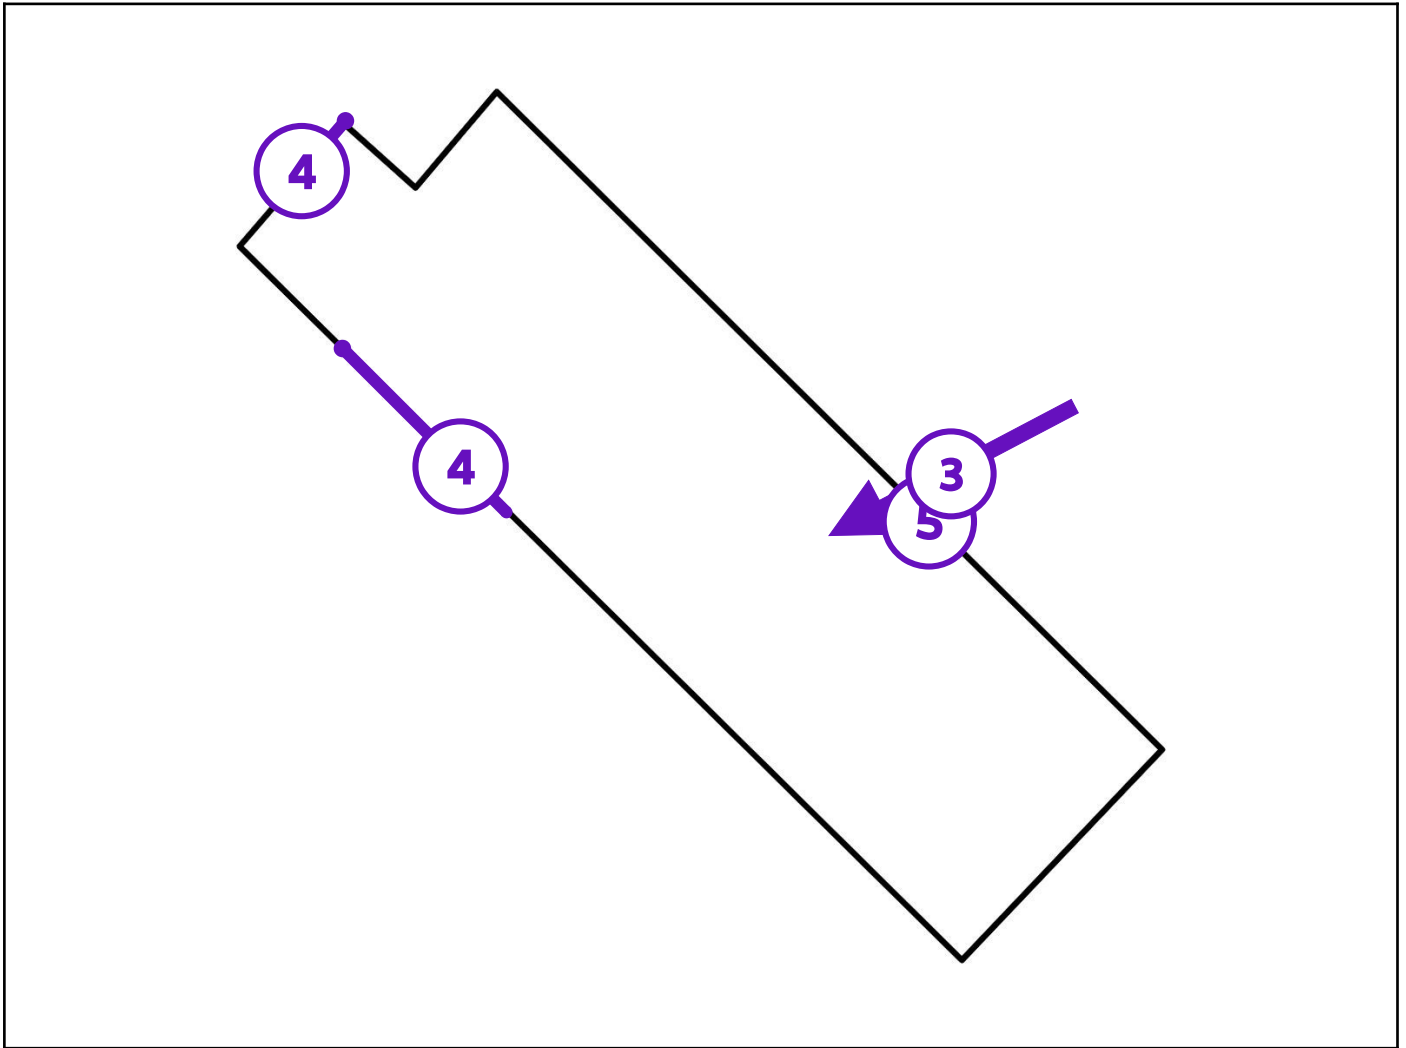
## Plan 1.1: Hoofdgebouw plan - gelijkvloers

| Beschrijving | Type | Actie |
|---|---|---|
| 5. Kachelkoord | Advies | - |
