# Asbestinventarisatetest

Keierberg 3, 1730 Asse

Attestnummer : 20251031-000526.000

Uitgegeven op : 31.10.2025

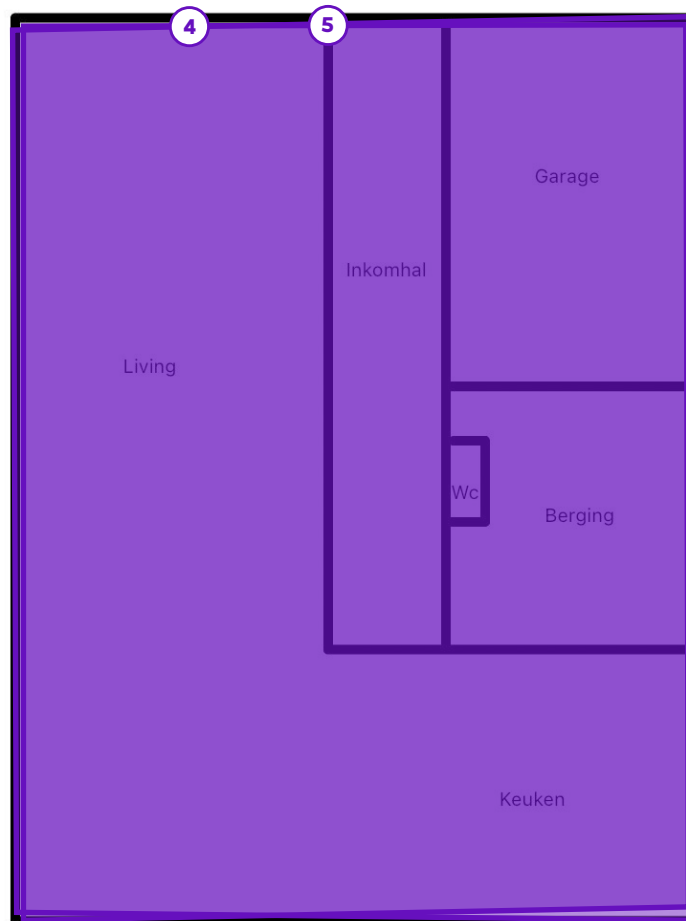
## Plan 1.1: Gelijkvloers

| Beschrijving | Type | Actie |
|---|---|---|
| 5. Geen asbesthoudende materialen aangetroffen | Advies | - |

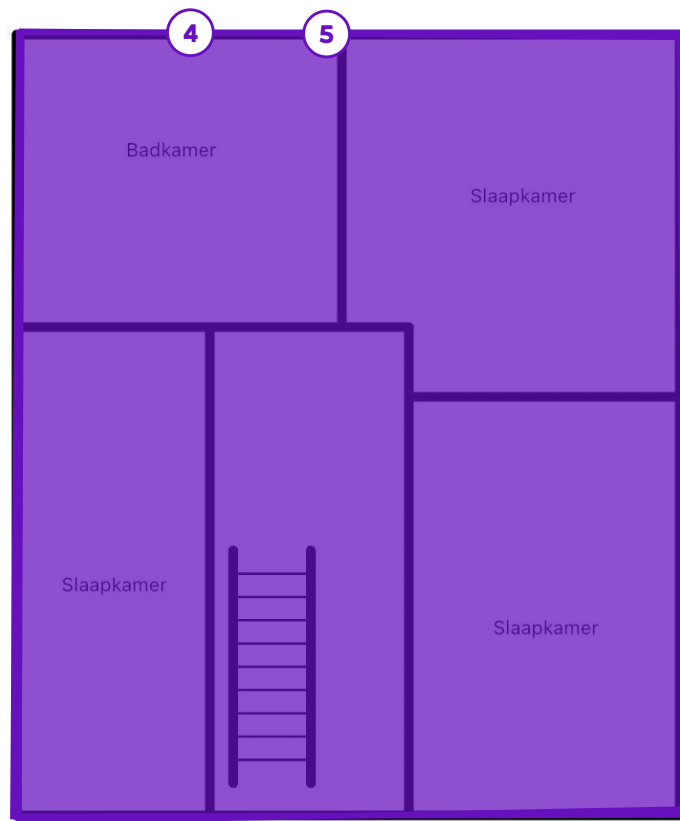
## Plan 1.2: Verdieping

| Beschrijving | Type | Actie |
|---|---|---|
| 3. Schouw | Beperking | - |
