Asbestinventarisatetest

Europastraat 55, 2850 Boom

Attestnummer : 20250824-000160.000

Uitgegeven op : 24.08.2025

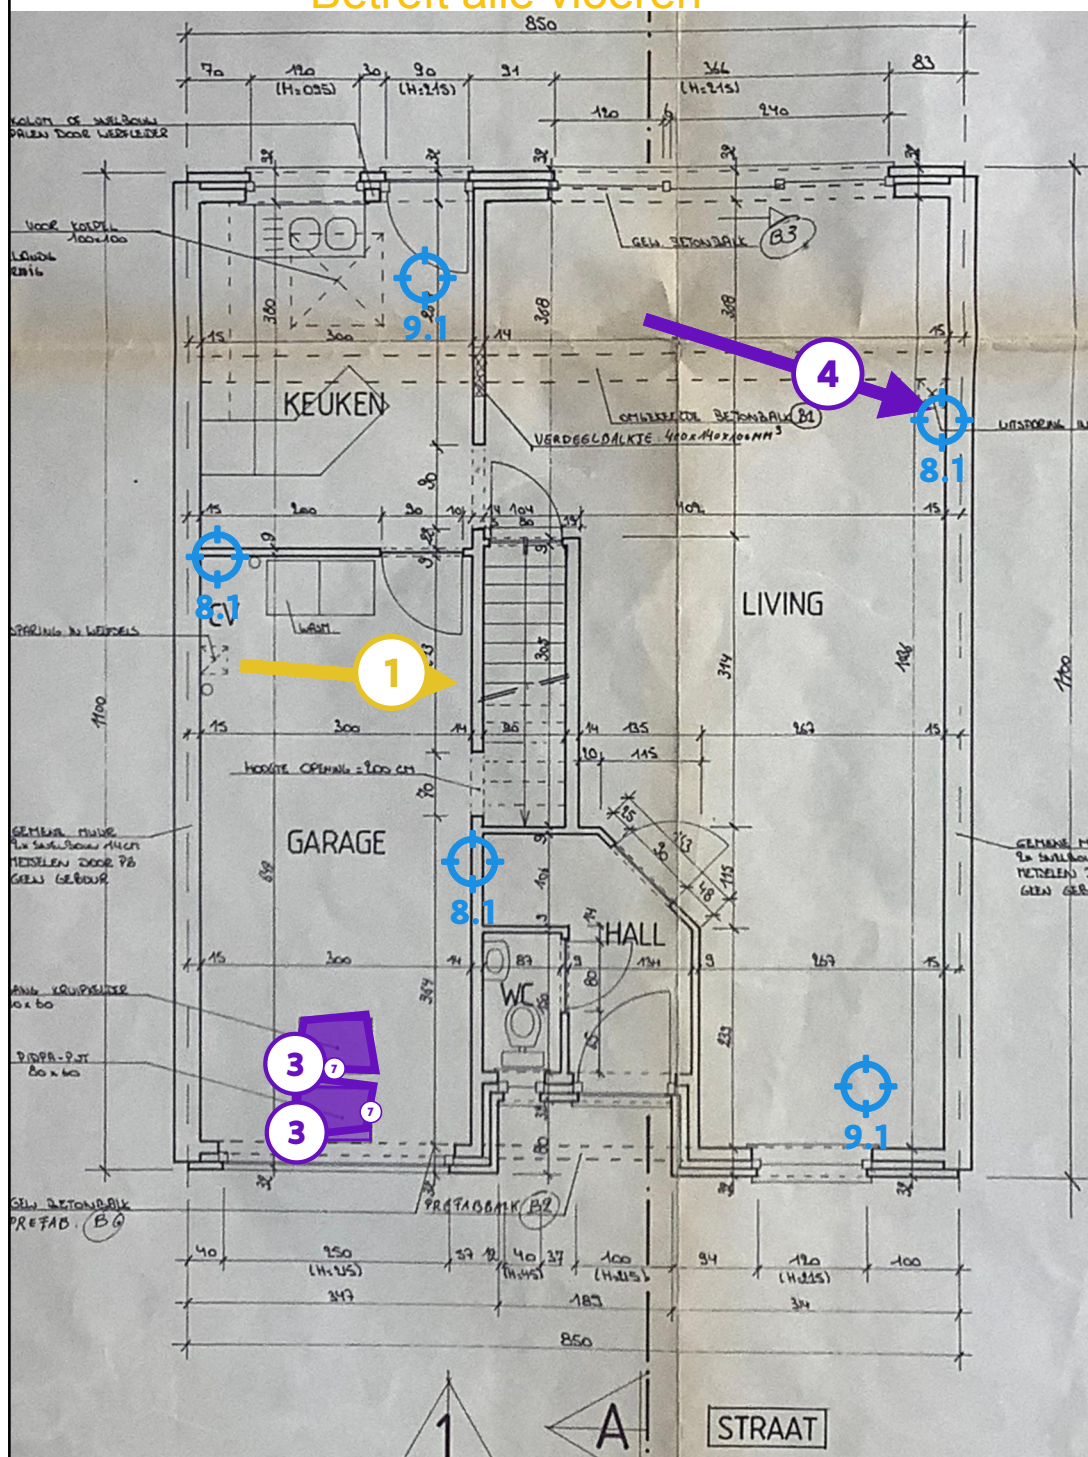
Plan 1.2: Gelijkvloers

1. Elektrische meter	Asbestmateriaal	Zorgvuldig beheren
3. Kruipkelder	Beperking	-
4. Schouw	Advies	-
5. Vloeren	Advies	-
7. kruipkelder	Advies	-
8. Pleisterwerk muren	Geen asbest	-
8.1 Code: MM01: Pleisterwerk	Mengmonster	-
9. Pleisterwerk plafonds	Geen asbest	-
9.1 Code: MM02	Mengmonster	-

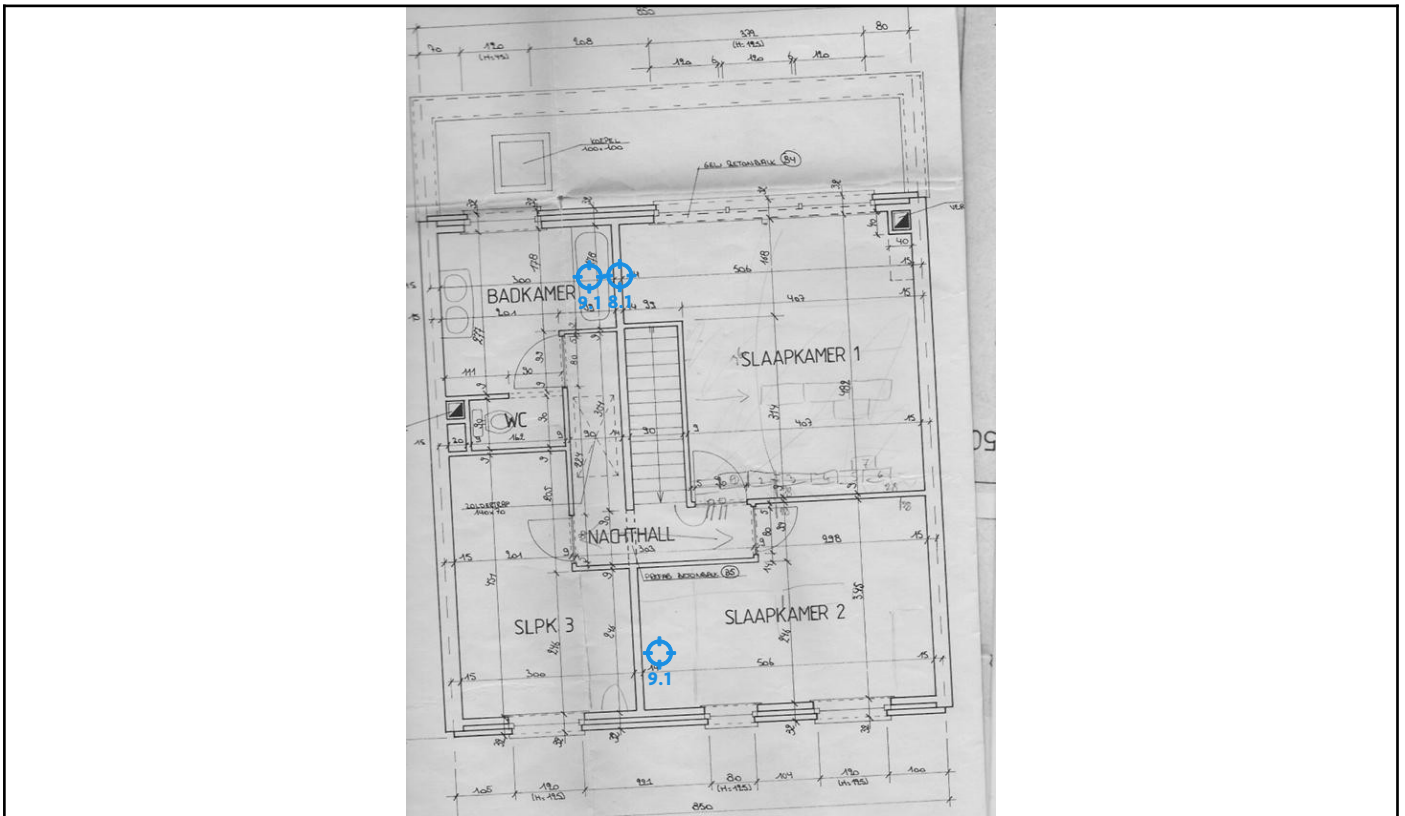
Plan 1.3: Verdieping 1

Beschrijving	Type	Actie
8. Pleisterwerk muren	Geen asbest	-
8.1 Code: MM01: Pleisterwerk	Mengmonster	-
9. Pleisterwerk plafonds	Geen asbest	-
9.1 Code: MM02	Mengmonster	-

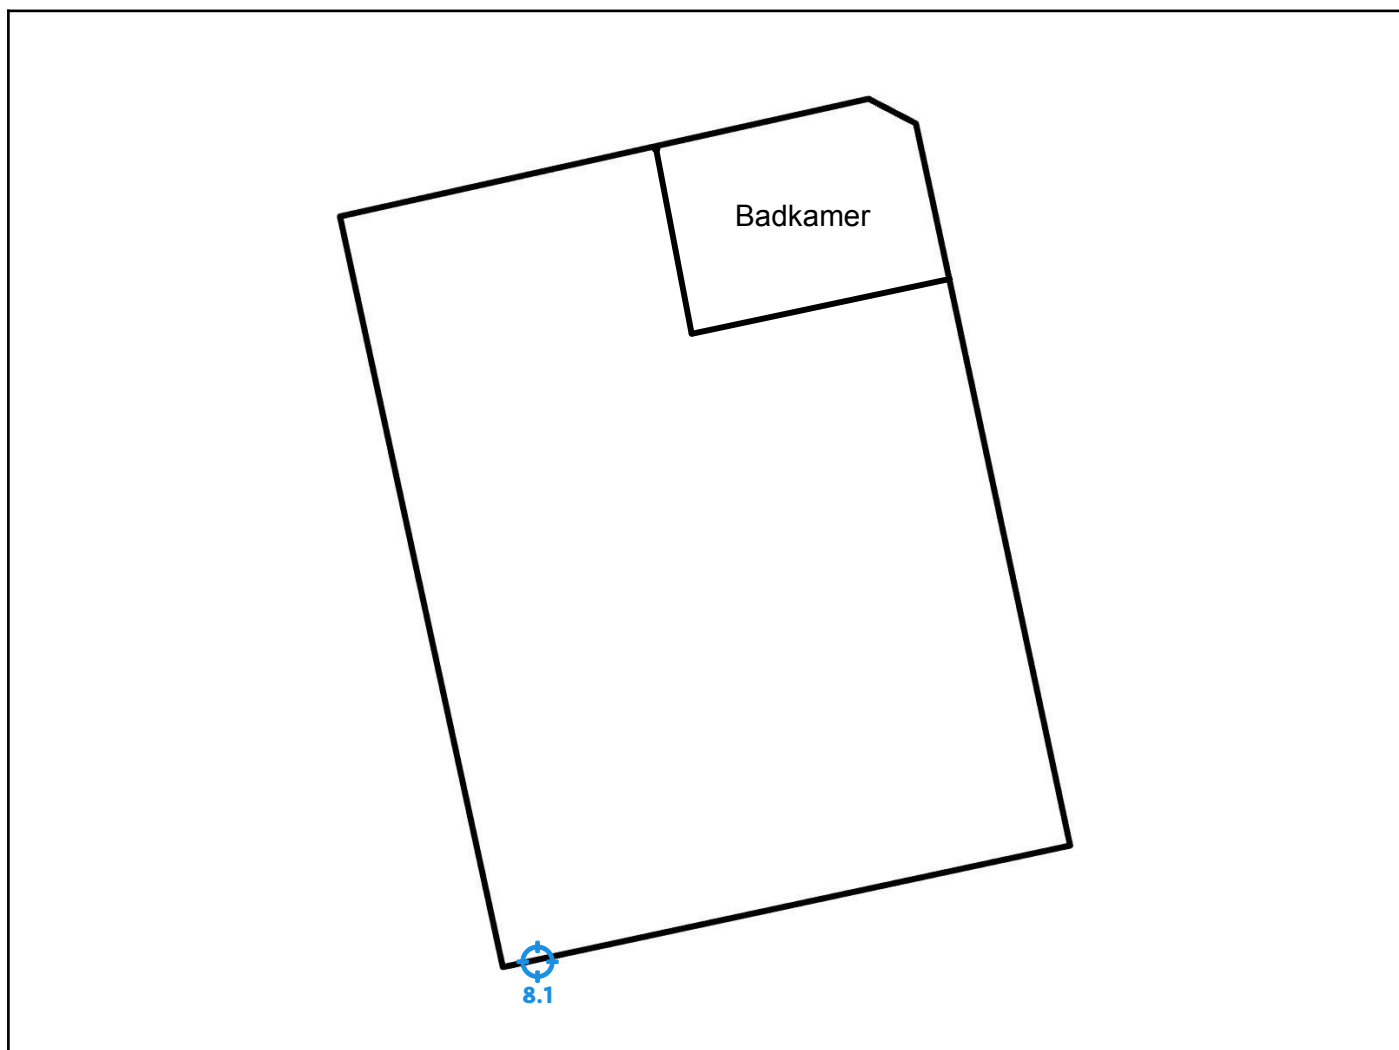
Plan 1.4: Zolder

Beschrijving	Type	Actie
8. Pleisterwerk muren	Geen asbest	-
8.1 Code: MM01: Pleisterwerk	Mengmonster	-

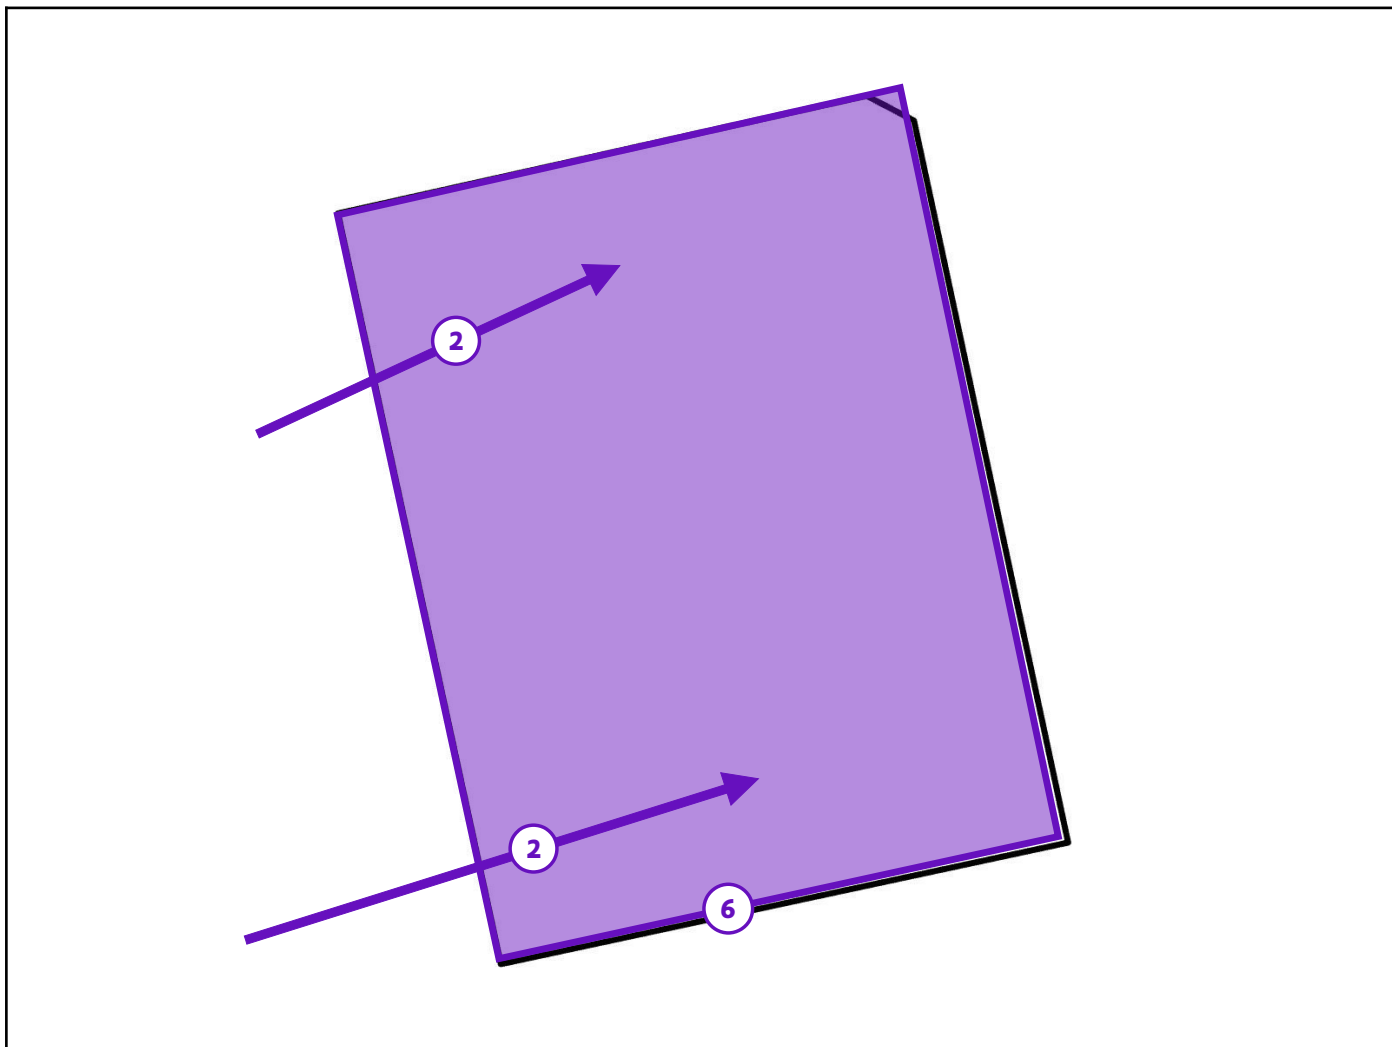
Plan 1.5: Dak

Beschrijving	Type	Actie
2. Schouw	Beperking	-
6. Dak/onderdak	Advies	-
