# Asbestinventarisatetest

Provinciesteenweg 45, 3190 Boortmeerbeek

Attestnummer : 20250908-000453.000

# Zone 1: Hoofdgebouw

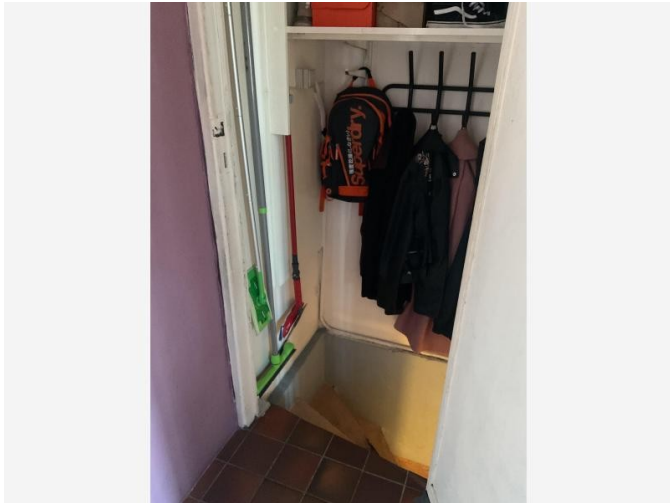
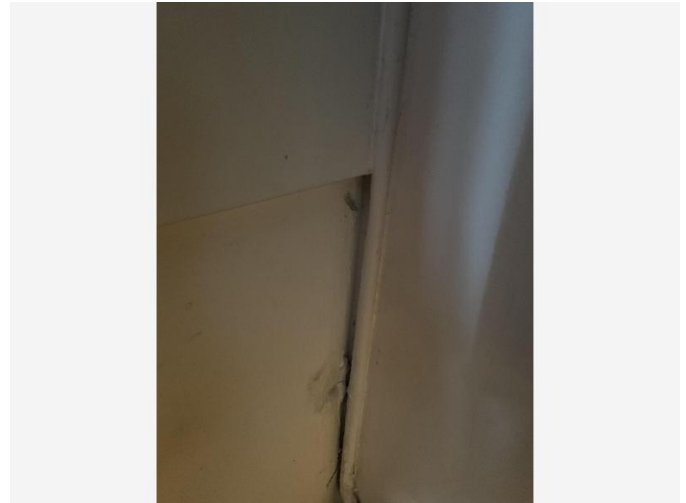
Geen asbest
