# Asbestinventarisatattest

Churchillaan 128, 2900 Schoten

Attestnummer : 20260121-000187.000

Uitgegeven op : 21.01.2026

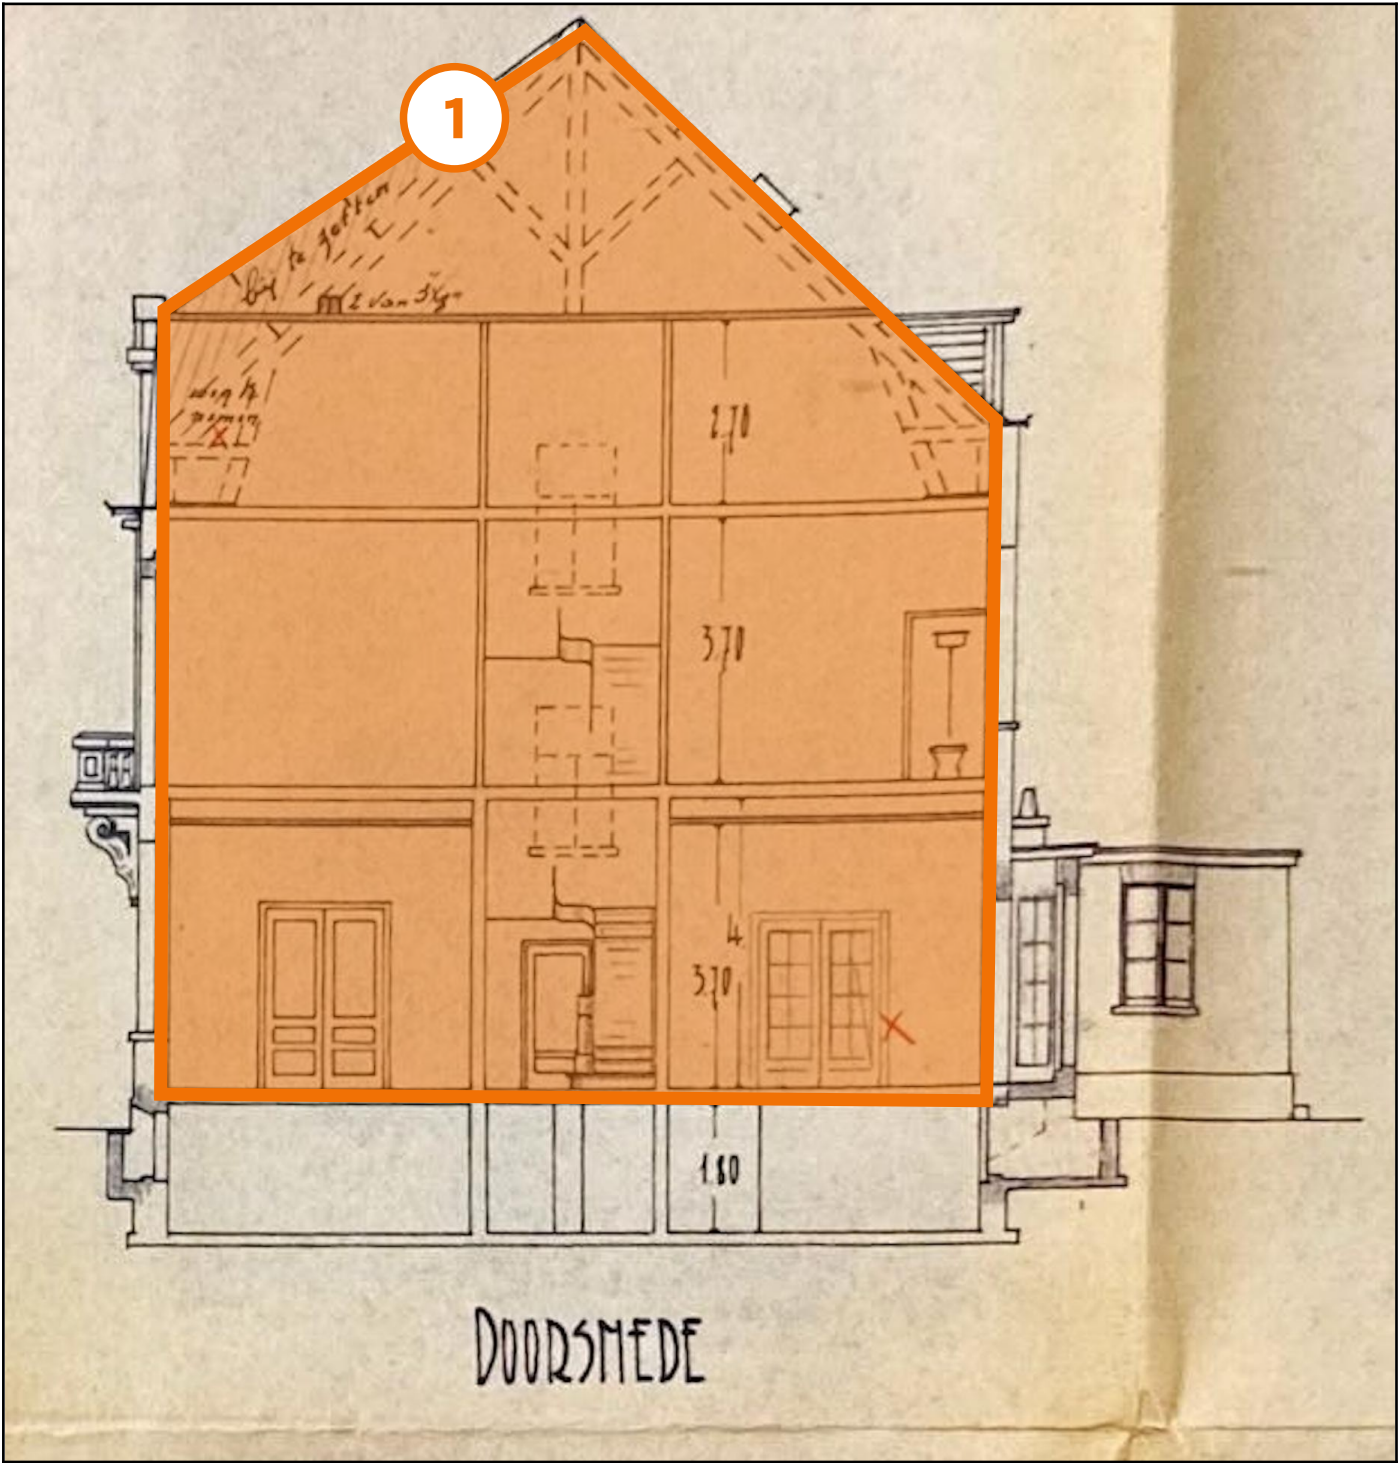
# Plan 1.5: doorsnede:zolder

| Beschrijving | Type | Actie |
|---|---|---|
| 1. Gevel met leien | Asbestmateriaal | Verwijderen |

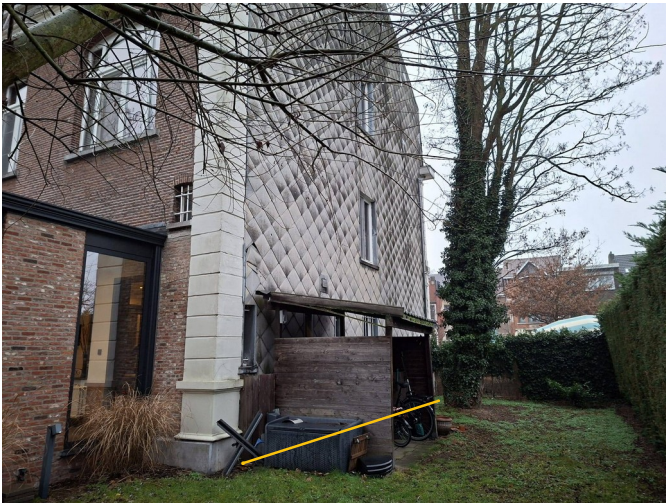
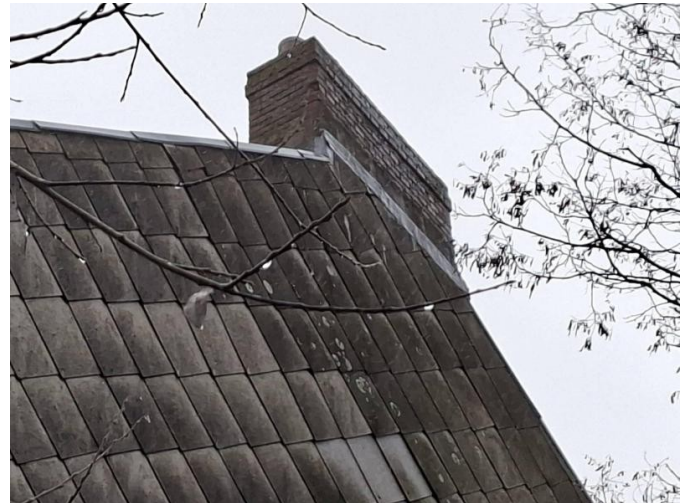
## Afdruipzones/afvloeizones

Afdruipzone/afvloeizone

Bron
