# Asbestinventarisatattest

Tisseltbaan 11, 2801 Mechelen

Attestnummer : **20251025-000054.000**

Uitgegeven op : **25.10.2025**

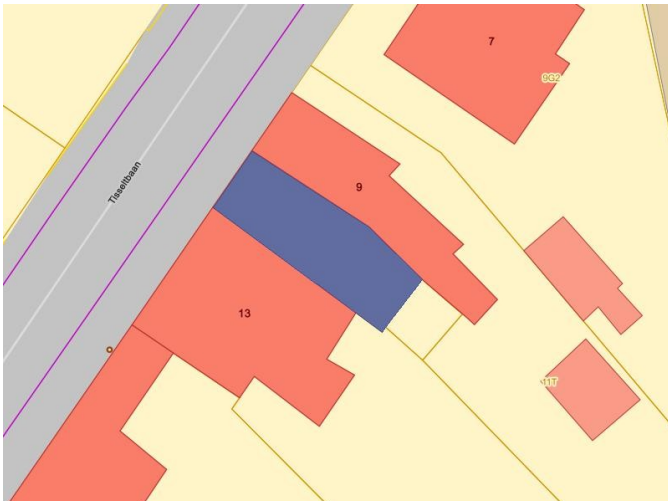
## Zone 1: Hoofdgebouw

- 0 Asbestmaterialen
- 0 Beperkingen
- 0 Uitsluitingen
- 0 Roerende goederen
- 0 Puin, steenslag, (water)bodem
- 5 Adviezen
- 9 Geen asbest

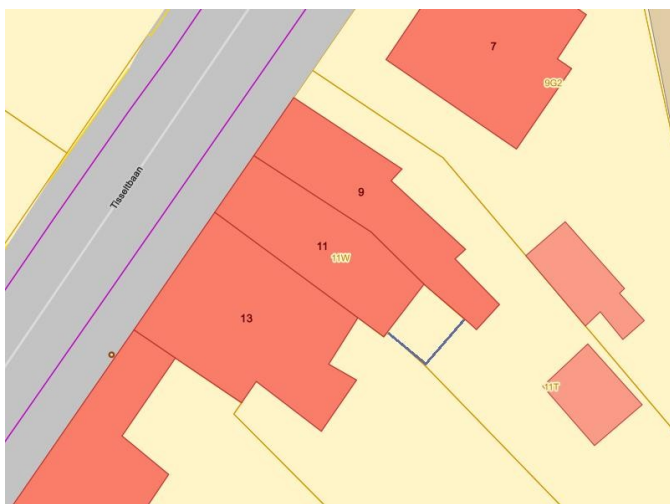
## Zone 2: Constructie

- 0 Asbestmaterialen
- 0 Beperkingen
- 0 Uitsluitingen
- 0 Roerende goederen
- 0 Puin, steenslag, (water)bodem
- 1 Advies**
- 0 Geen asbest

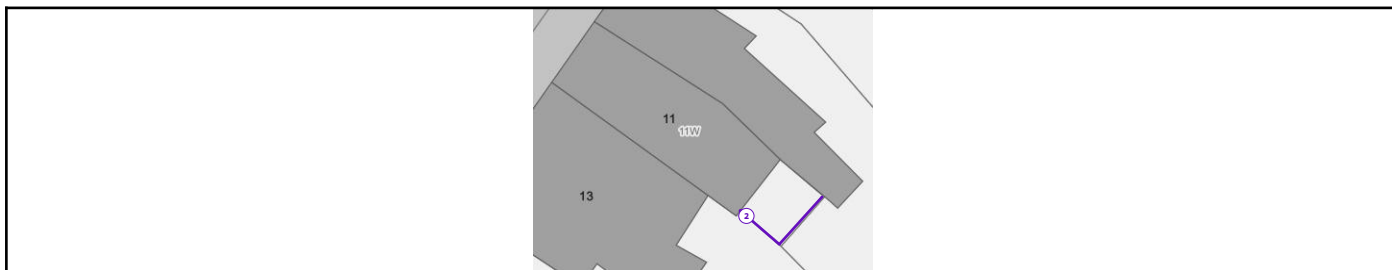
## Plan 2.1: terrein

| Beschrijving | Type | Actie |
|---|---|---|
| 2. tuinmuren | Advies | - |

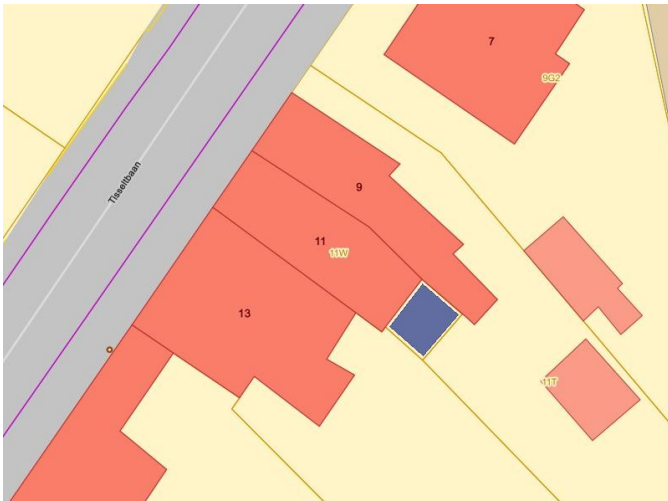
## Zone 3: Constructie

- 0 Asbestmaterialen
- 0 Beperkingen
- 0 Uitsluitingen
- 0 Roerende goederen
- 0 Puin, steenslag, (water)bodem
- 1 Advies**
- 0 Geen asbest
