# Asbestinventarisatetest

Baron Eduard Empainlaan 1, 2800 Mechelen

Attestnummer : 20260121-000241.000

# Zone 1: Hoofdgebouw

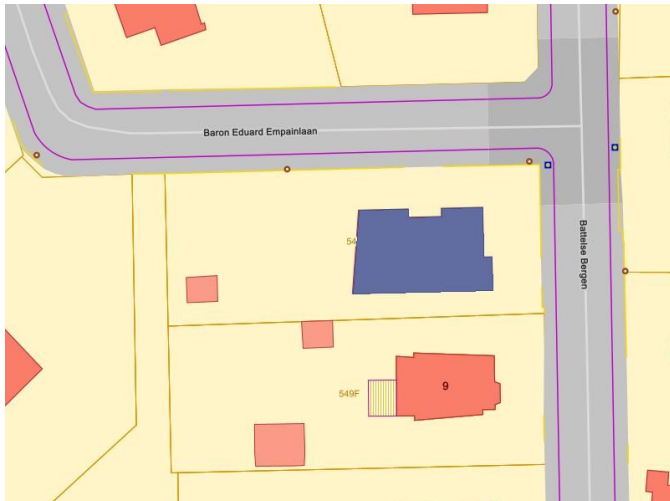
- 1 **Asbestmateriaal**
- 2 **Beperkingen**
- 0 Uitsluitingen
- 0 Roerende goederen
- 0 Puin, steenslag, (water)bodem
- 0 Adviezen
- 3 **Geen asbest**

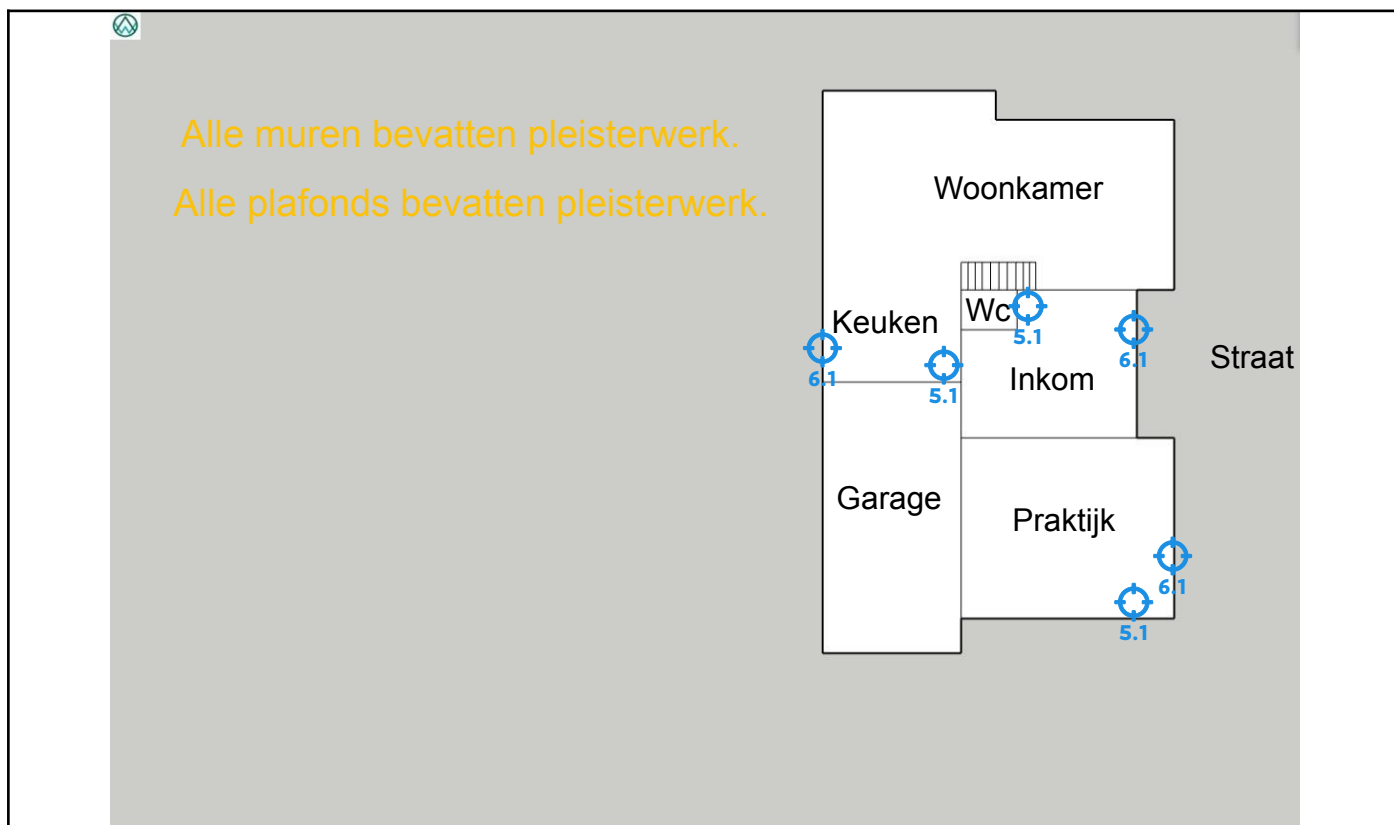
## Plan 1.2: Plan gelijkvloers

| Beschrijving | Type | Actie |
|---|---|---|
| 6.1 Code: Staal 1 muren | Mengmonster | - |

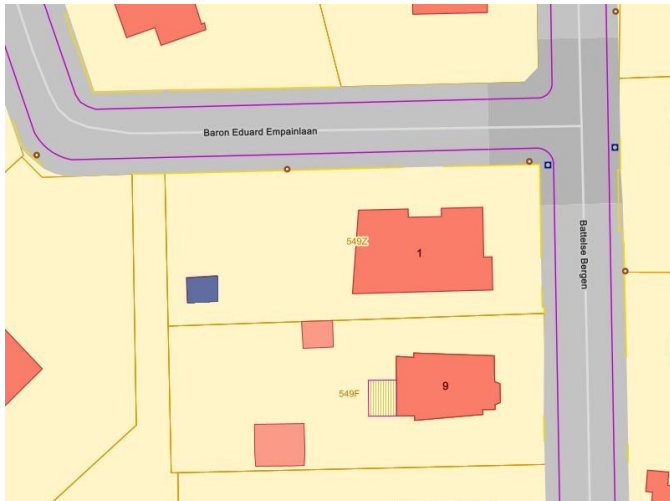
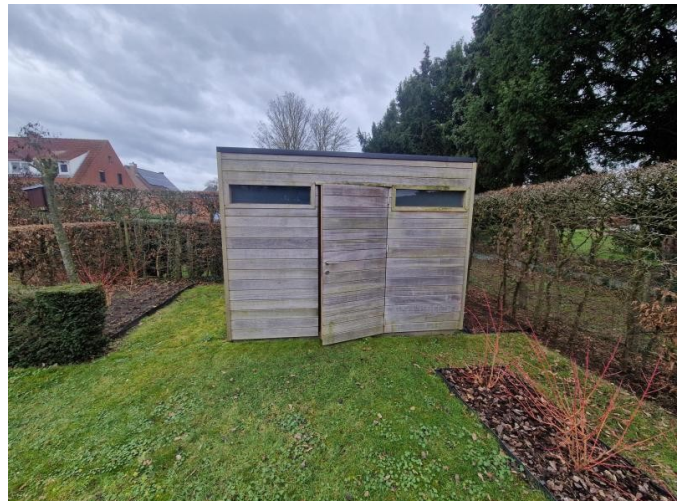
## Zone 2: Tuinhuis

- 0 Asbestmaterialen
- 0 Beperkingen
- 0 Uitsluitingen
- 0 Roerende goederen
- 0 Puin, steenslag, (water)bodem
- 0 Adviezen
- 0 Geen asbest
