# Asbestinventarisatetest

Kieldrechtsebaan 18, 9130 Beveren-Kruibeke-Zwijndrecht

Attestnummer : 20260122-000421.000

Uitgegeven op : 22.01.2026

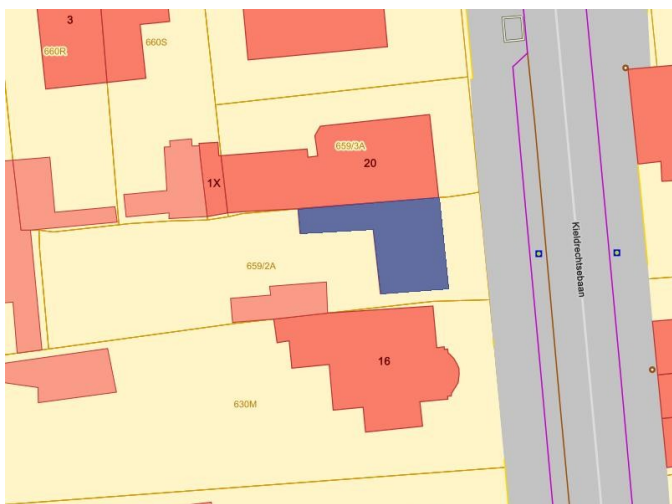
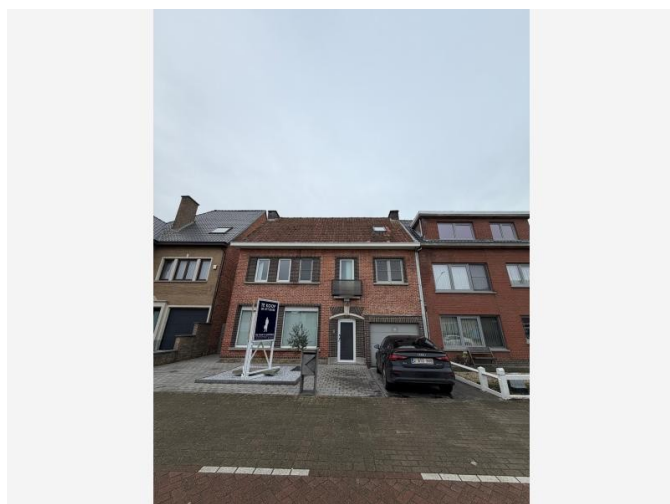
## Zone 1: Woning

Tijdens de inspectie vastgesteld:

- 1 Asbestmateriaal**
- 0 Beperkingen
- 0 Uitsluitingen
- 0 Roerende goederen
- 0 Puin, steenslag, (water)bodem
- 2 Adviezen**
- 1 Geen asbest**

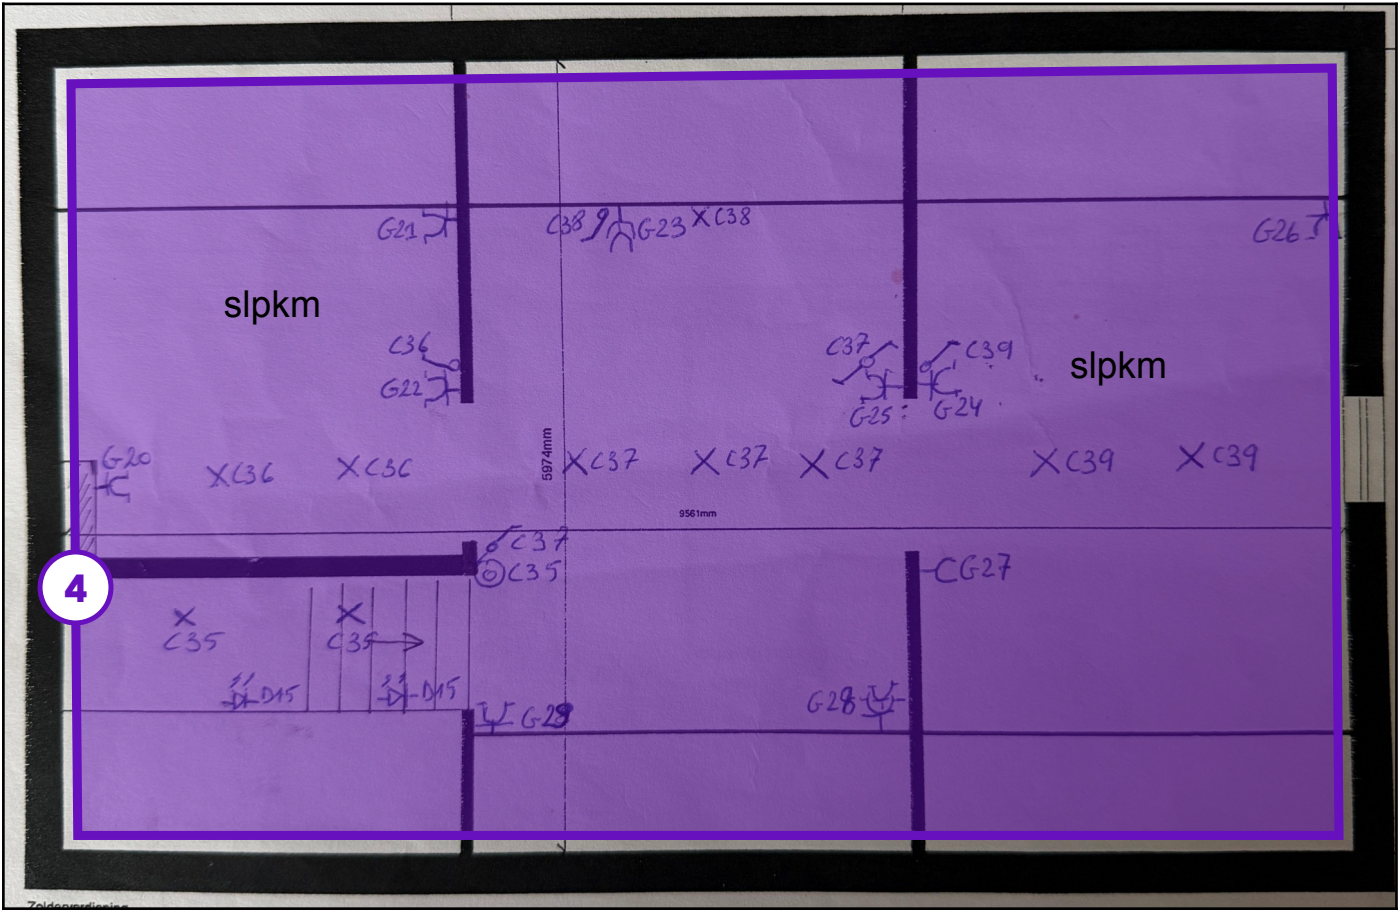
# Plan 1.3: Zolder

| Beschrijving | Type | Actie |
|---|---|---|
| 4. Plafonds uit niet asbestverdacht materiaal | Advies | - |

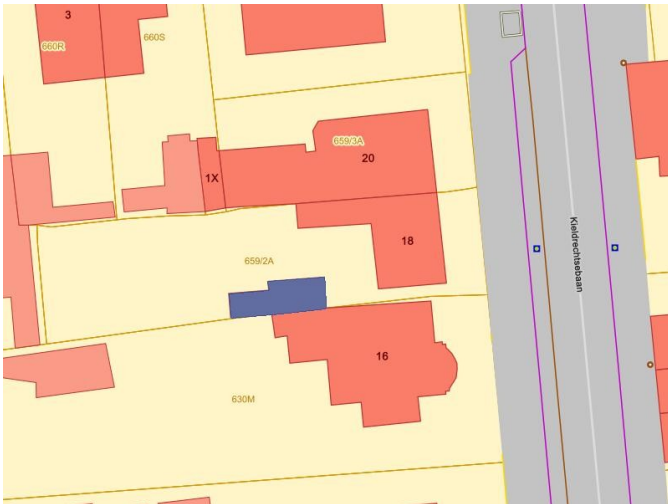
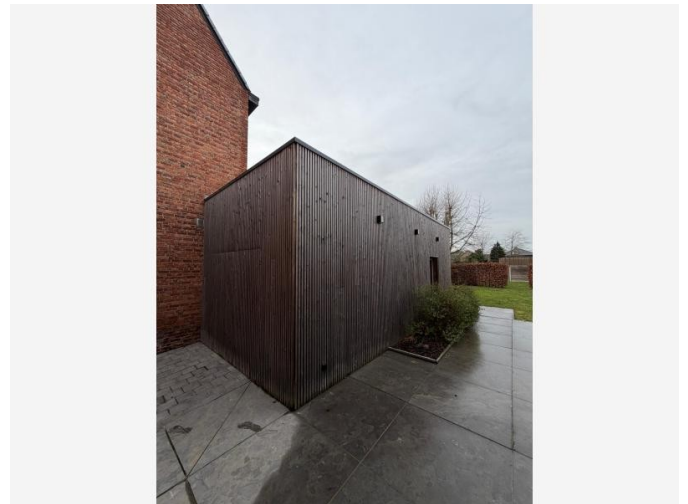
## Zone 2: Tuinhuis

Tijdens de inspectie vastgesteld:

- 0 Asbestmaterialen
- 0 Beperkingen
- 1 Uitsluiting
- 0 Roerende goederen
- 0 Puin, steenslag, (water)bodem
- 0 Adviezen
- 0 Geen asbest
