# Asbestinventarisatetest

Arestraat 47A, 9550 Herzele

Attestnummer : 20250826-000343.000

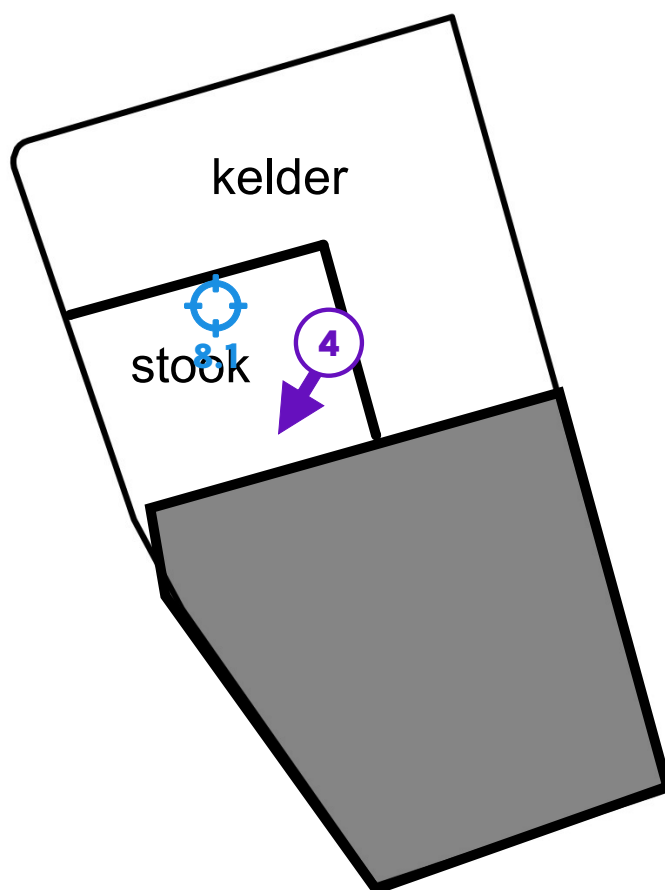
### Legende van plan 1.1: Hoofdgebouw plan kelder

| Beschrijving | Type | Actie |
|---|---|---|
| 8.1 Code: mm01 | Mengmonster | - |

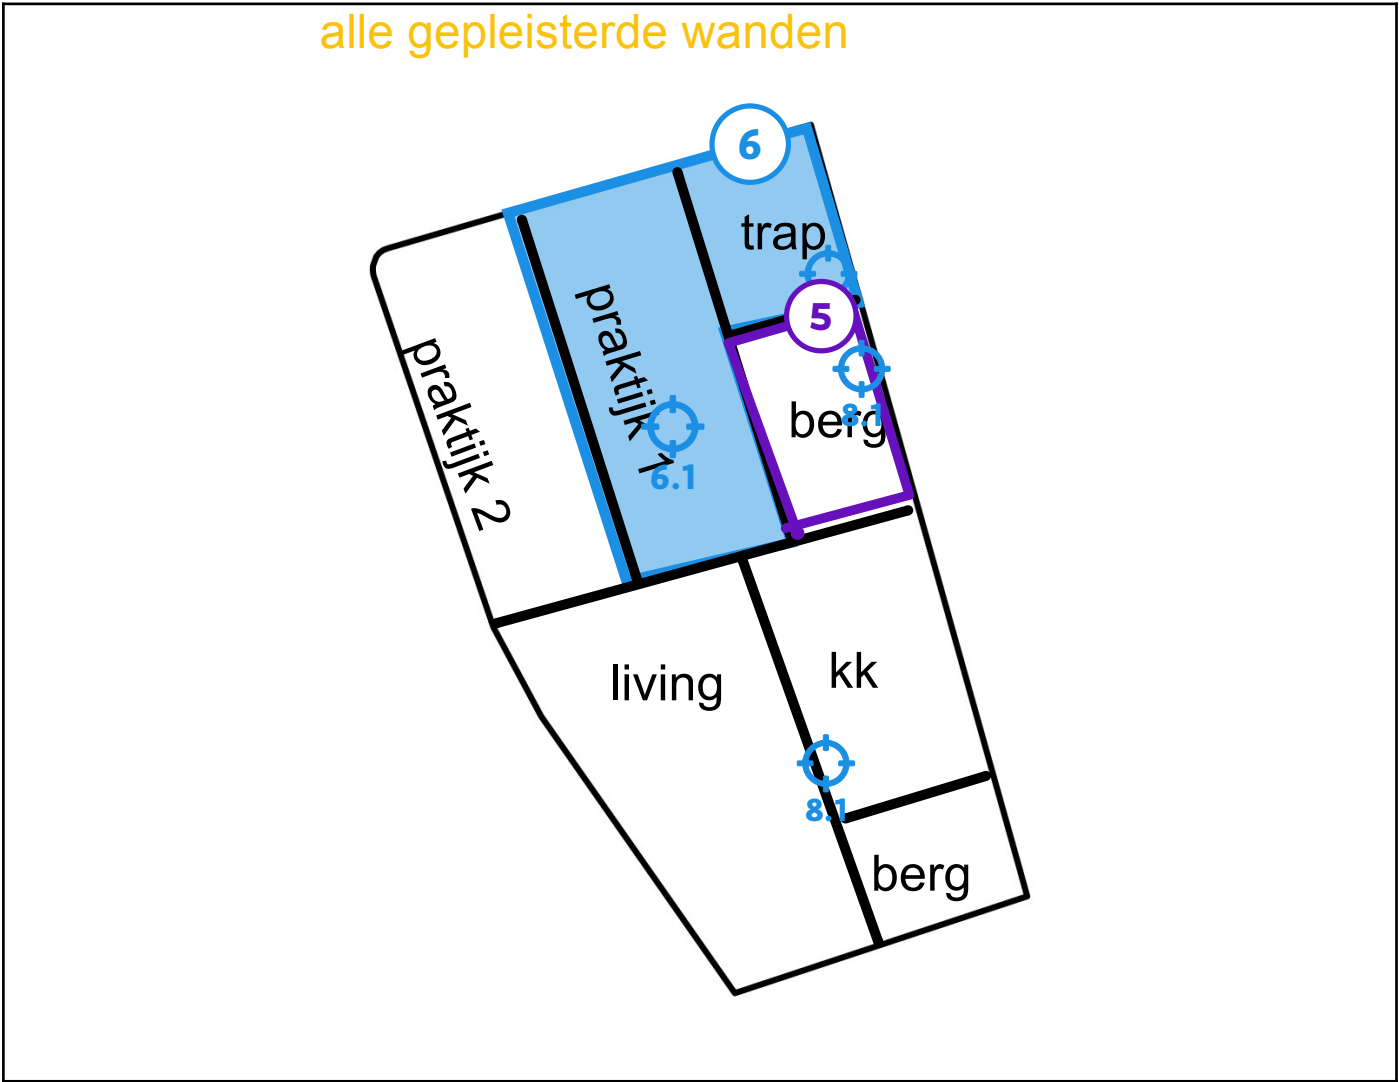
## Plan 1.2: Hoofdgebouw plan gvl

| Beschrijving | Type | Actie |
|---|---|---|
| 8.1 Code: mm01 | Mengmonster | - |

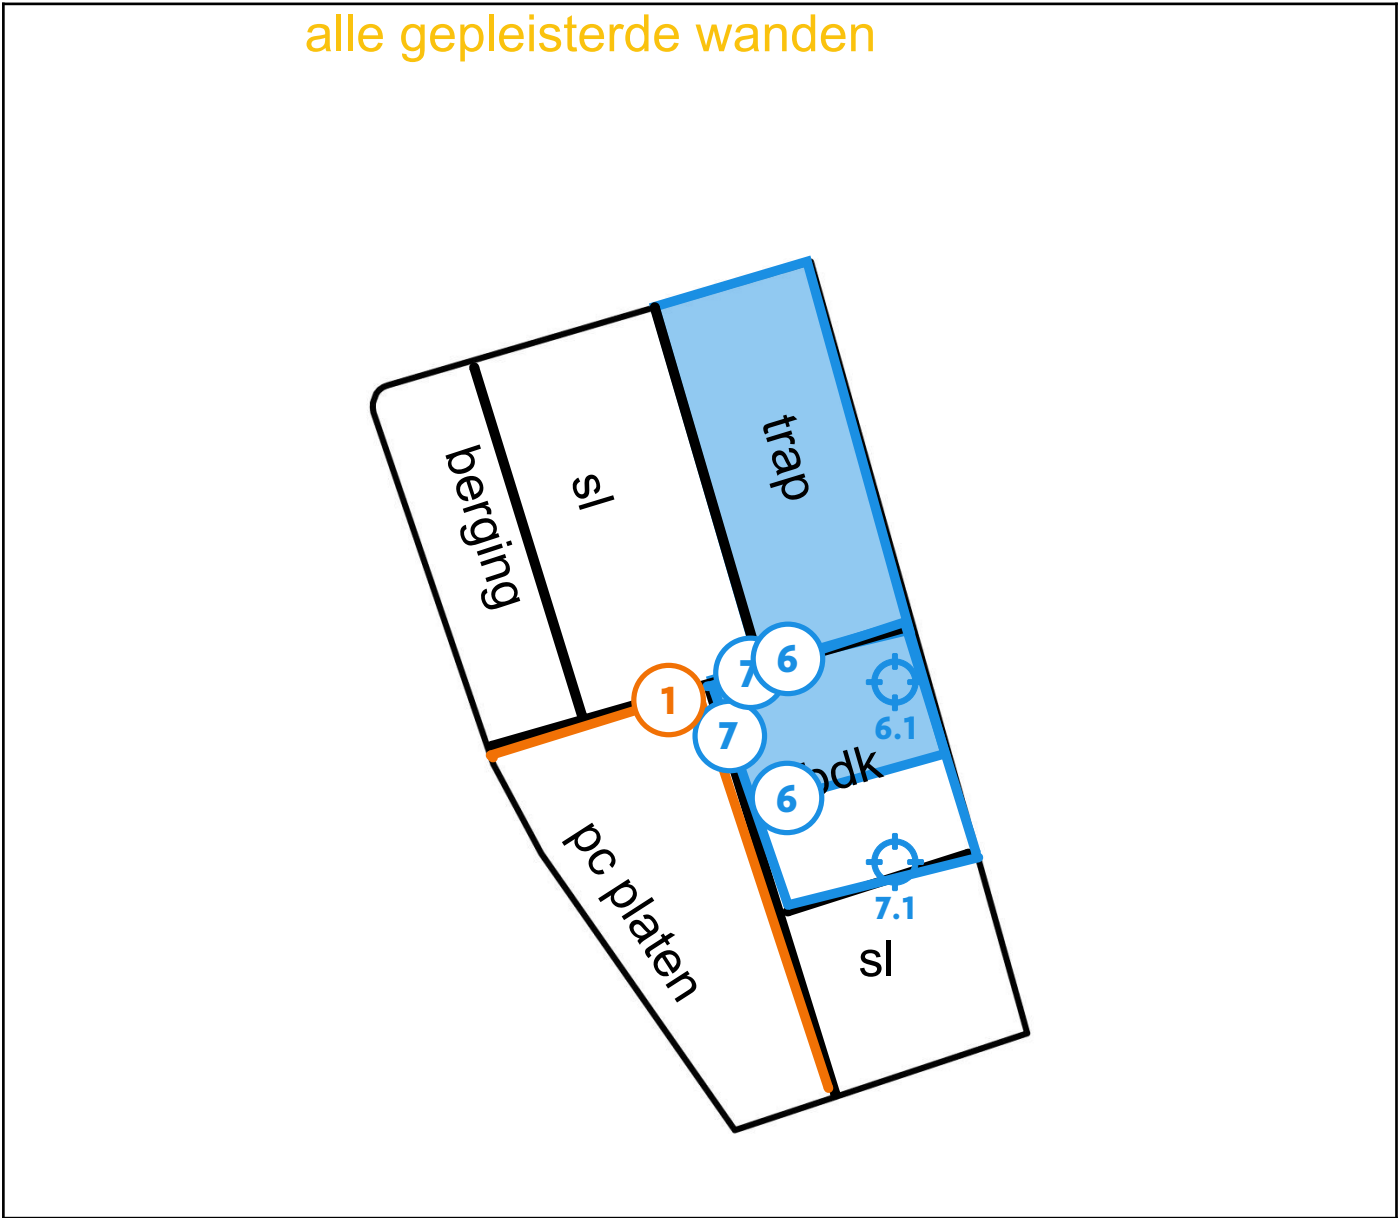
### Plan 1.3: Hoofdgebouw plan 1e

| 8. pleisterwerk wanden | Geen asbest | - |

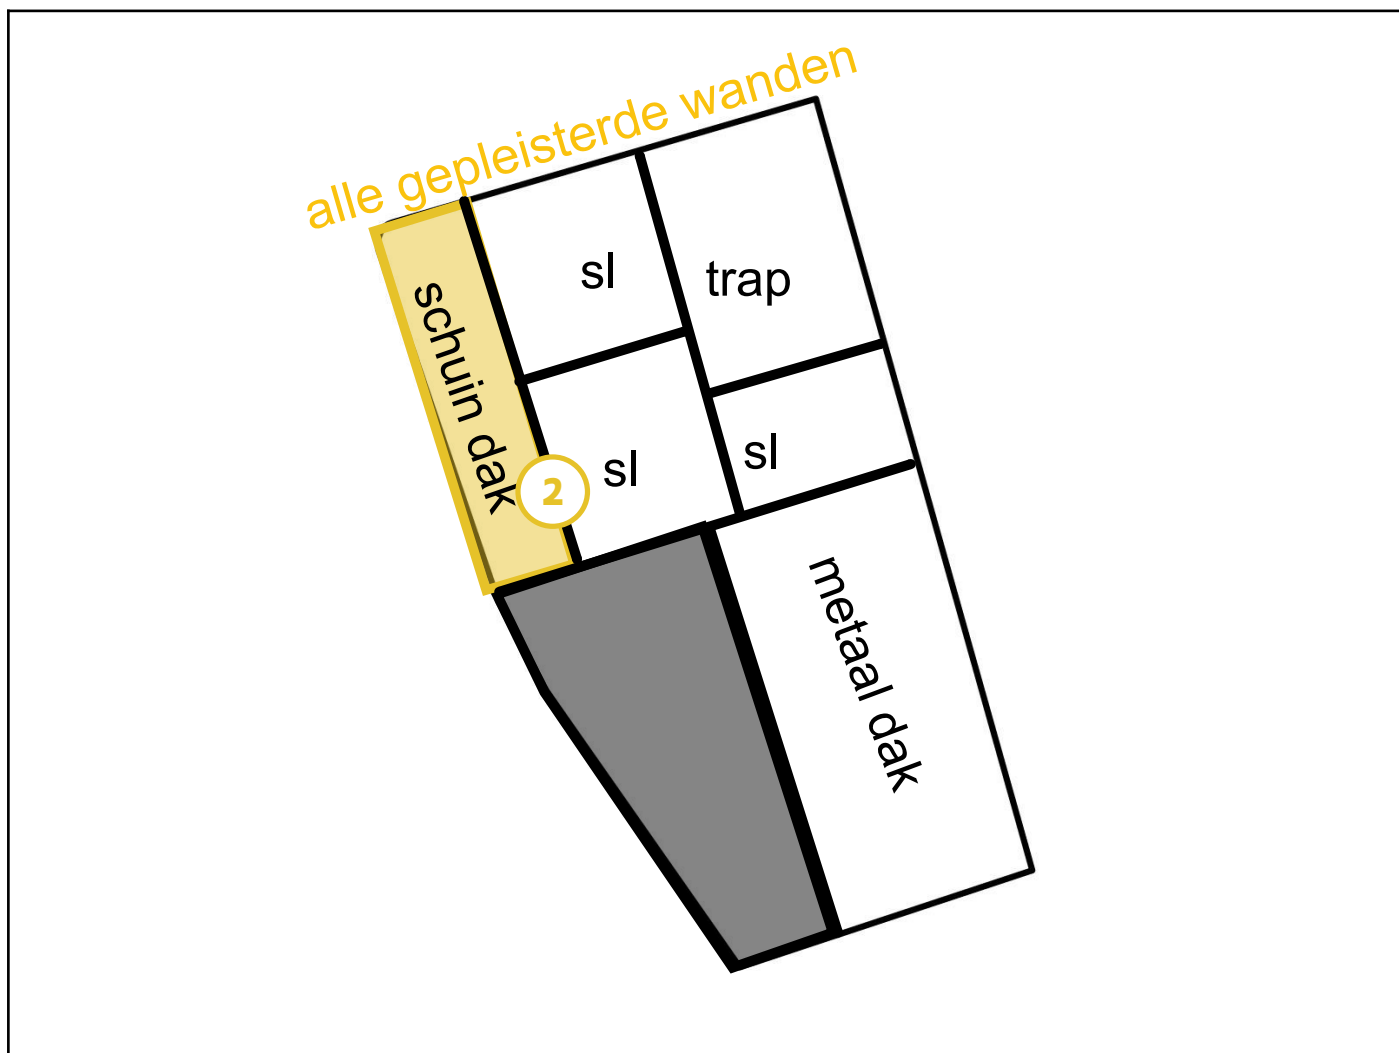
## Plan 1.4: Hoofdgebouw plan 2e

| Beschrijving | Type | Actie |
|---|---|---|
| 8. pleisterwerk wanden | Geen asbest | - |
