# Asbestinventarisatetest

Klinkaard 142, 9340 Lede

Attestnummer : **20260127-000126.000**

**Asbestveilig** (maar mogelijk niet asbestvrij)

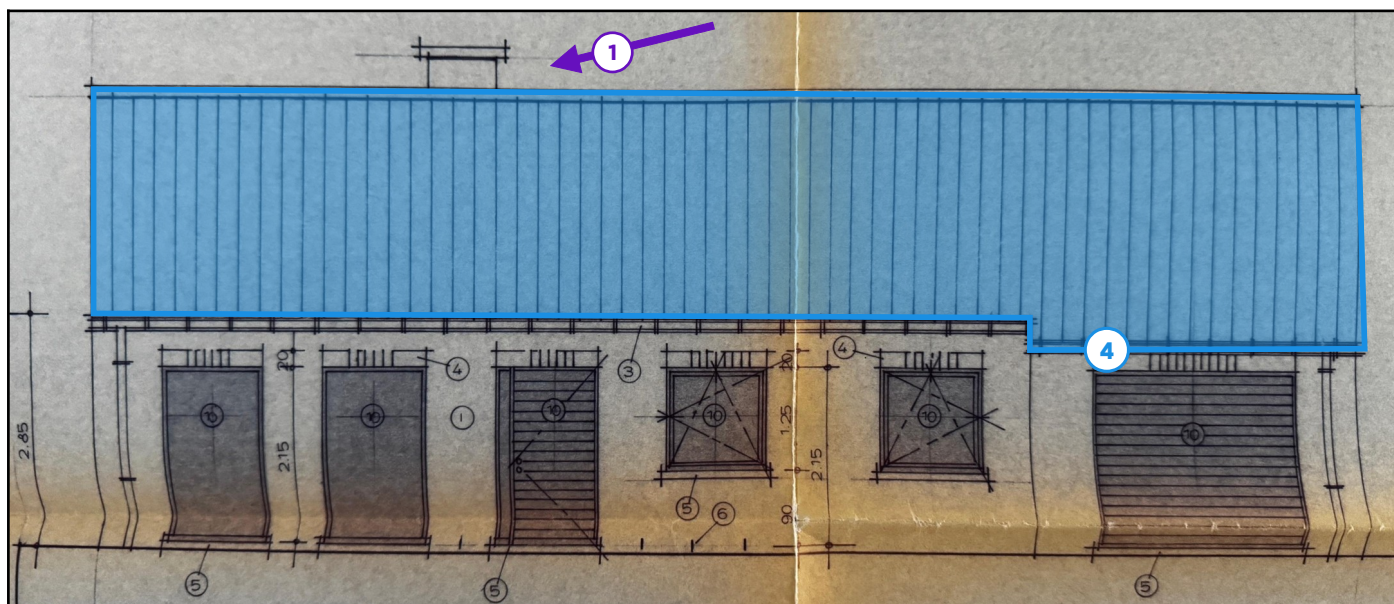
## Plan 1.1: Voorgevel

| Beschrijving | Type | Actie |
|---|---|---|
| 4. Onderdak hoofdgebouw (zadeldak) | Geen asbest | - |
