# Asbestinventarisat attest

Simon Goossenslaan 14, 2960 Brecht

Attestnummer : 20260128-000004.003

Uitgegeven op : 28.01.2026

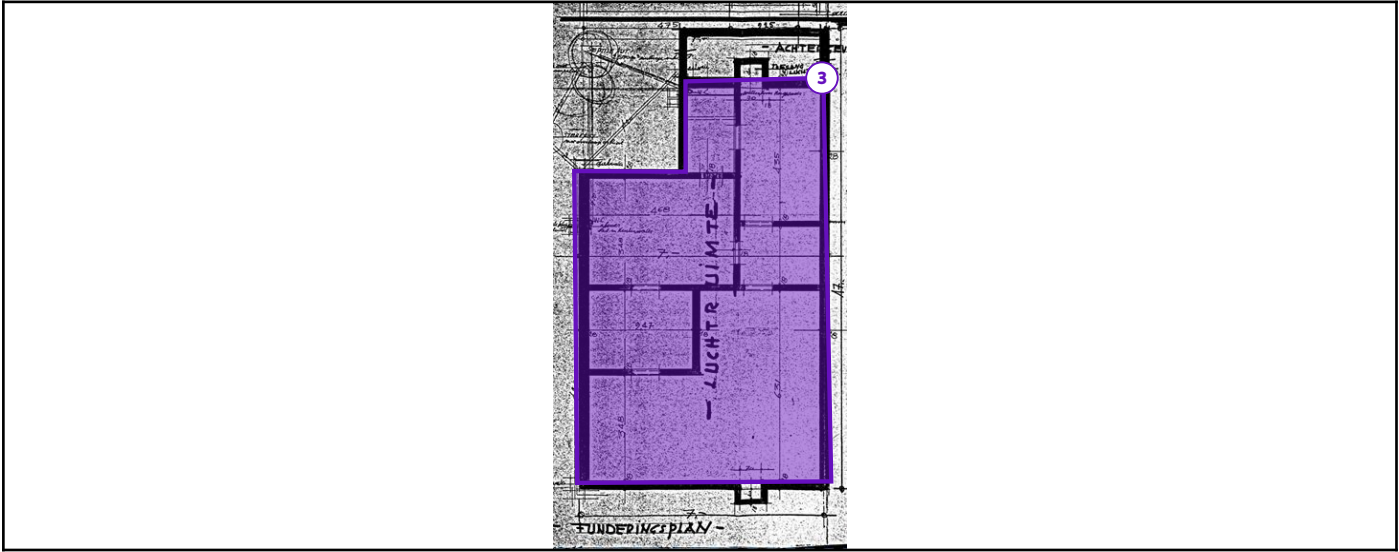
# Plan 1.1: Kruipkelder plan

| Beschrijving | Type | Actie |
|---|---|---|
| 3. Kruipkelder | Beperking | - |

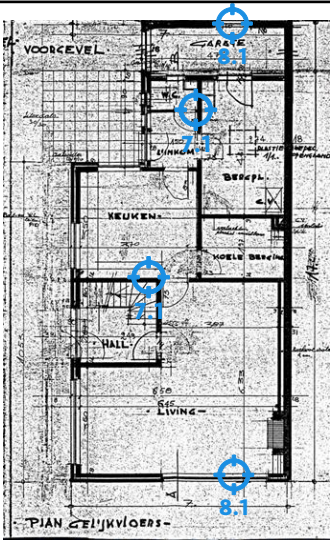
# Plan 1.2: Gelijkvloers plan

Pleister aanwezig op alle muren.  
mastiek aan alle ramen.

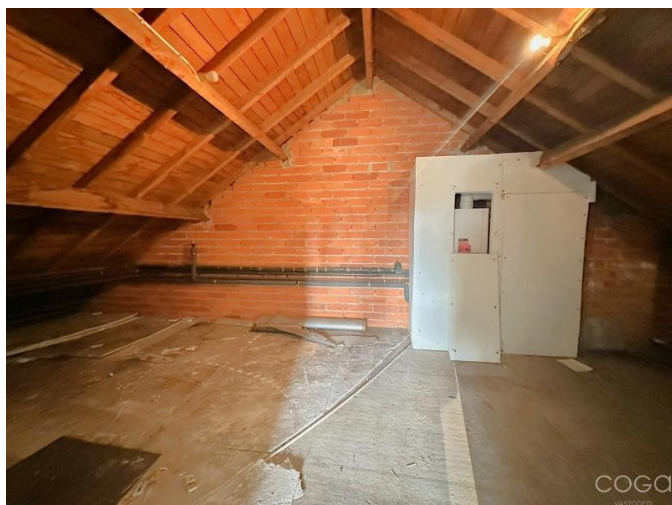
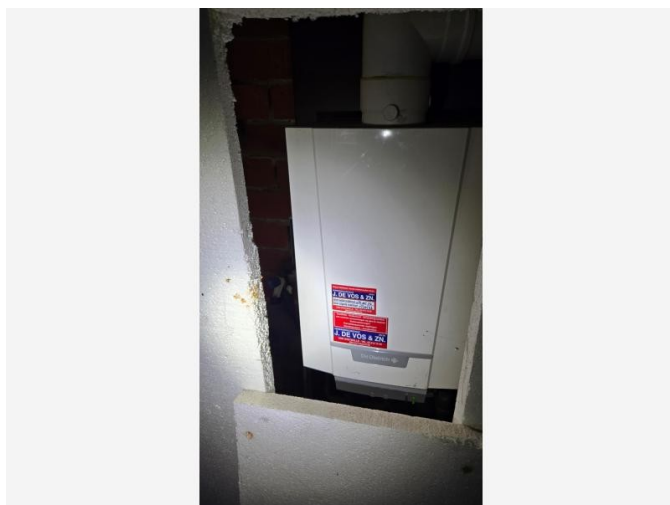
### Fiche 11: CV-ketel (niet verdacht)

| Beschrijving | Notitie | Terug te vinden op plannen |
|---|---|---|
| Fiche 11: CV-ketel (niet verdacht) | De CV-ketel (dichtingen, isolerend materiaal) is niet asbestverdacht. | - |

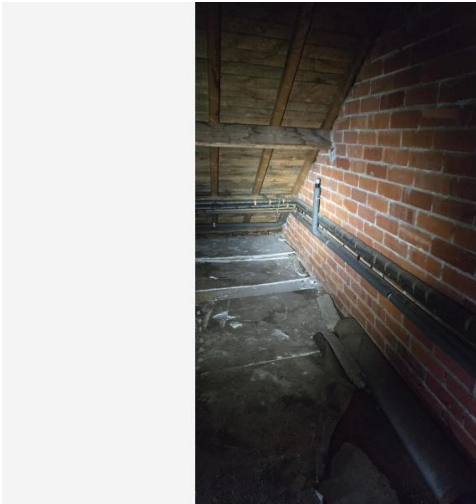
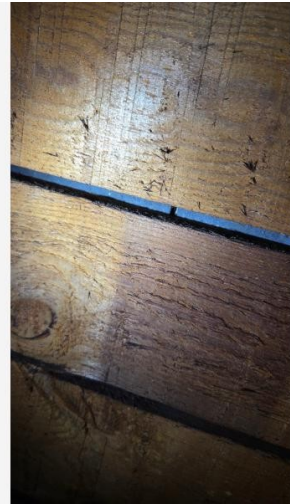
## Fiche 13: Onderdak (niet aanwezig)

| Beschrijving | Type | Actie |
|---|---|---|
| 13. Onderdak (niet aanwezig) | Overige ruimte of materiaal | - |
