# Asbestinventarisatetest

Steenweg op Zevendonk 31/1, 2300 Turnhout

Attestnummer : **20251209-000268.000**

**Asbestveilig** (maar mogelijk niet asbestvrij)

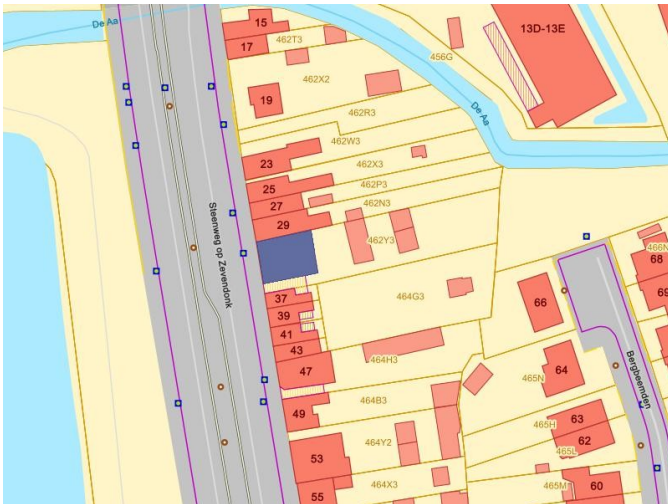
## Zone 1: Hoofdgebouw

Tijdens de inspectie vastgesteld:

- 0 Asbestmaterialen
- 0 Beperkingen
- 0 Uitsluitingen
- 0 Roerende goederen
- 0 Puin, steenslag, (water)bodem
- 2 Adviezen
- 2 Geen asbest

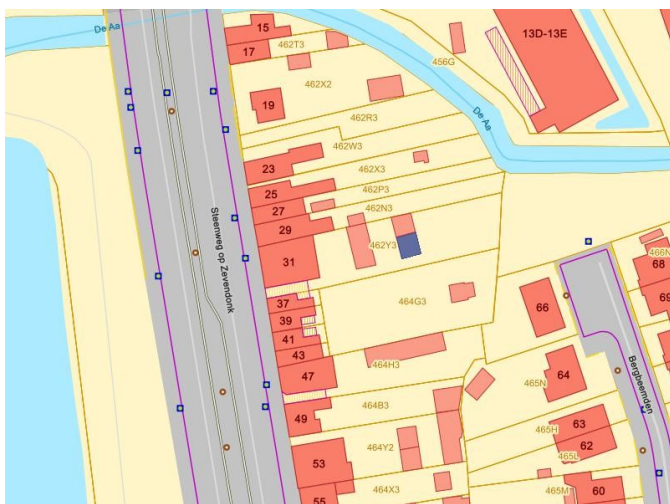
## Zone 2: Garagebox

Tijdens de inspectie vastgesteld:

- 0 Asbestmaterialen
- 0 Beperkingen
- 0 Uitsluitingen
- 0 Roerende goederen
- 0 Puin, steenslag, (water)bodem
- 1 Advies
- 0 Geen asbest
