# Asbestinventarisatetest

Steenweg op Zevendonk 31/3, 2300 Turnhout

Attestnummer : 20251212-000008.000

Uitgegeven op : 12.12.2025

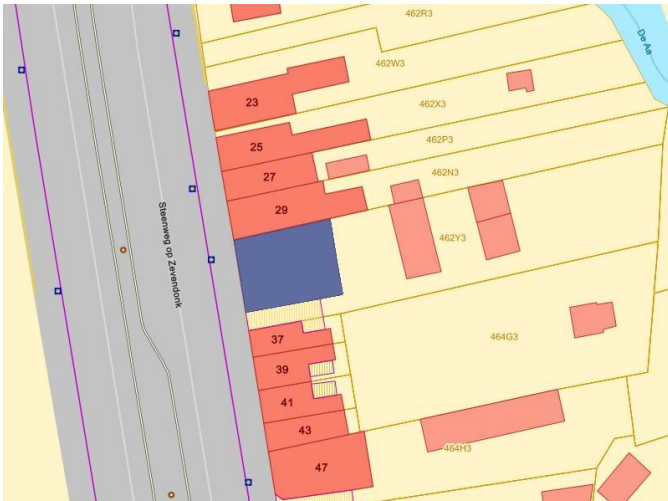
## Zone 1: Hoofdgebouw

Tijdens de inspectie vastgesteld:

- 0 Asbestmaterialen
- 0 Beperkingen
- 0 Uitsluitingen
- 0 Roerende goederen
- 0 Puin, steenslag, (water)bodem
- 2 Adviezen
- 2 Geen asbest

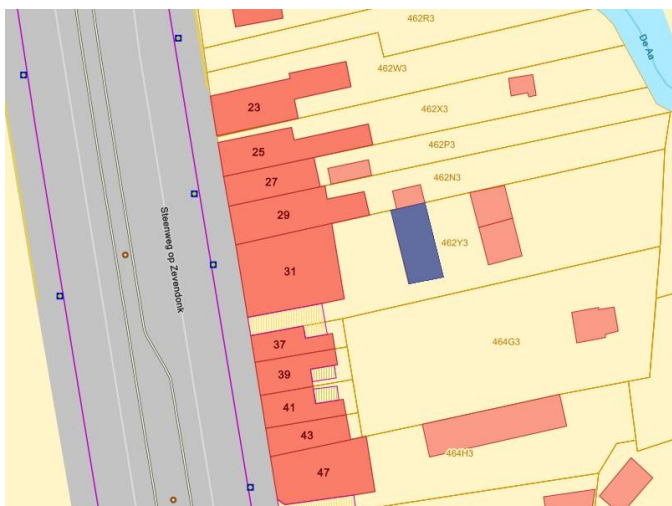
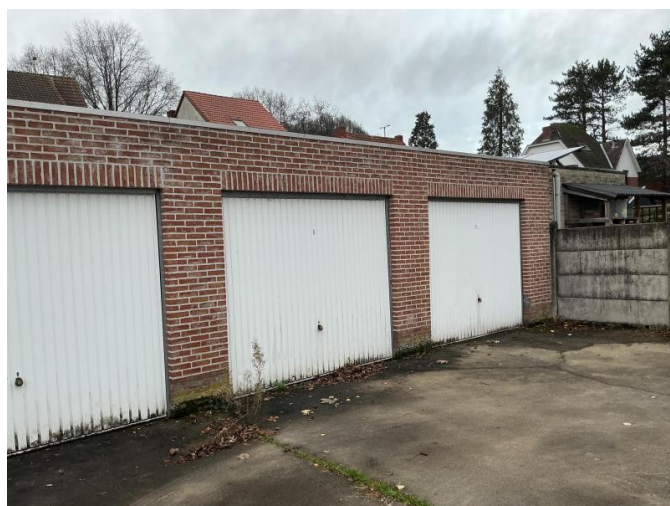
## Zone 2: Garagebox 6

Tijdens de inspectie vastgesteld:

- 0 Asbestmaterialen
- 0 Beperkingen
- 0 Uitsluitingen
- 0 Roerende goederen
- 0 Puin, steenslag, (water)bodem
- 1 **Advies**
- 0 Geen asbest
