# Asbestinventarisatetest

Steenweg op Zevendonk 31/4, 2300 Turnhout

Attestnummer : 20251209-000255.000

Uitgegeven op : 09.12.2025

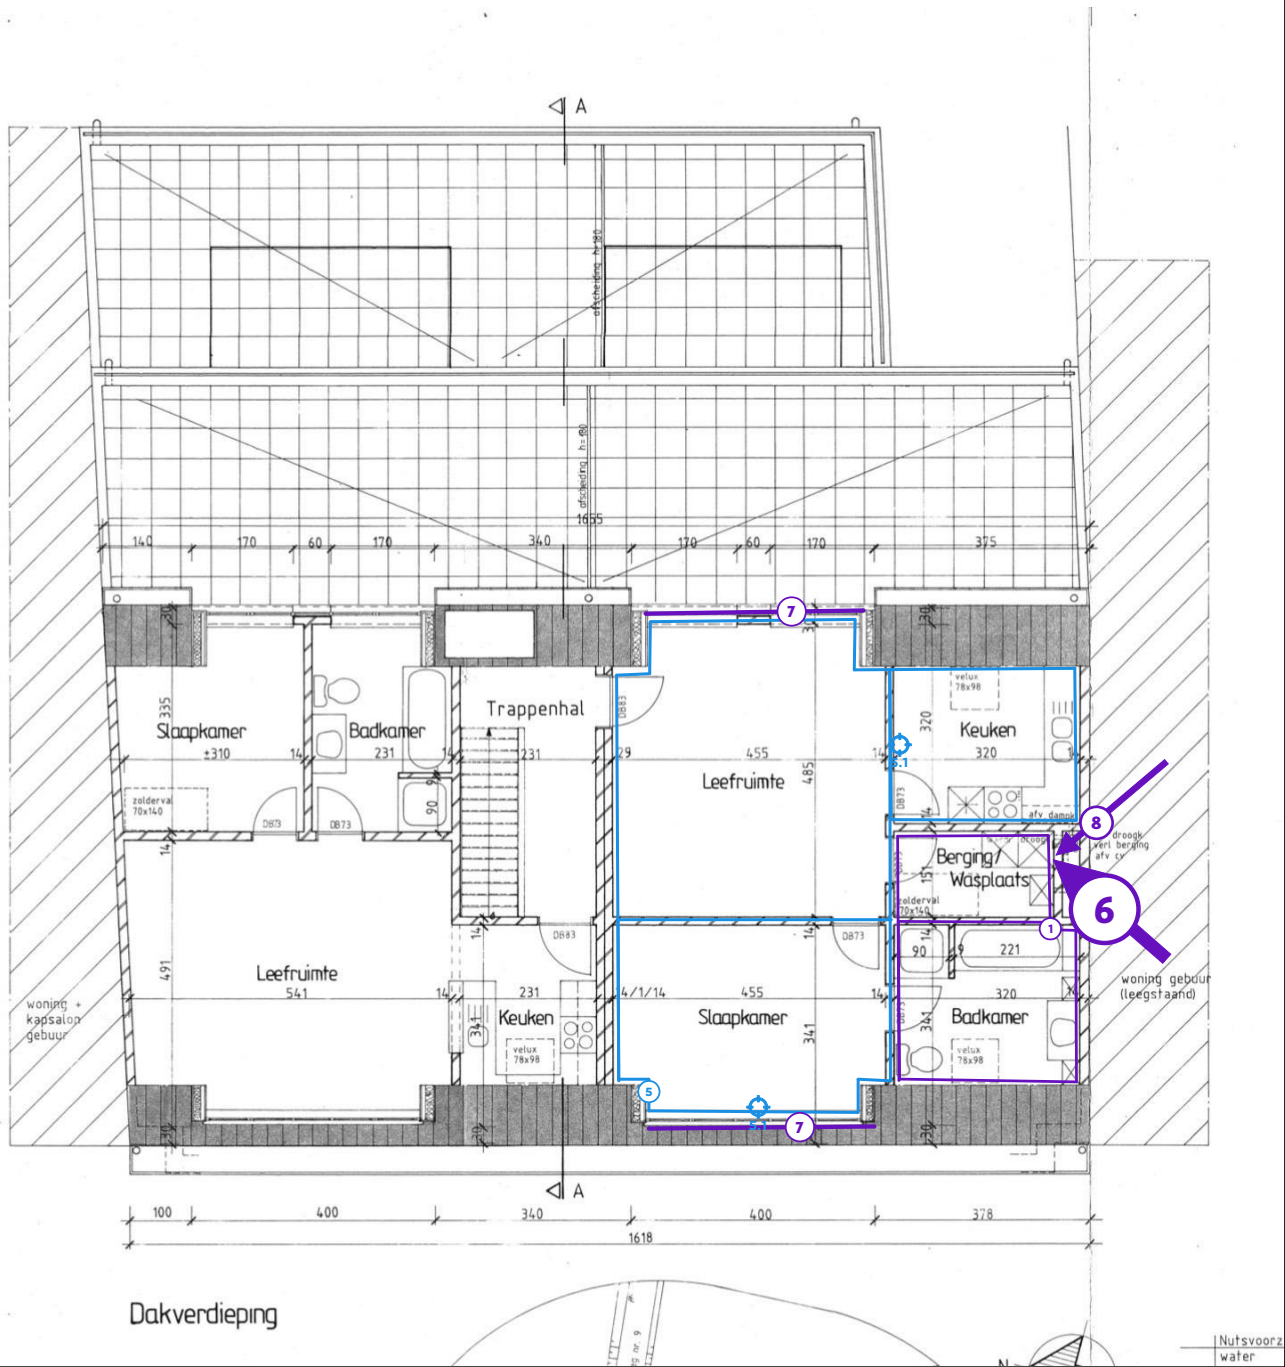
# Plan 1.1: Appartement bus 4

dakbedekking behoort tot de gemeenschappelijke delen  
geen verdachte vloerbedekking aangetroffen
