# Asbestinventarisatetest

Steenweg op Zevendonk 31/5, 2300 Turnhout

Attestnummer : 20251212-000010.000

**Asbestveilig** (maar mogelijk niet asbestvrij)

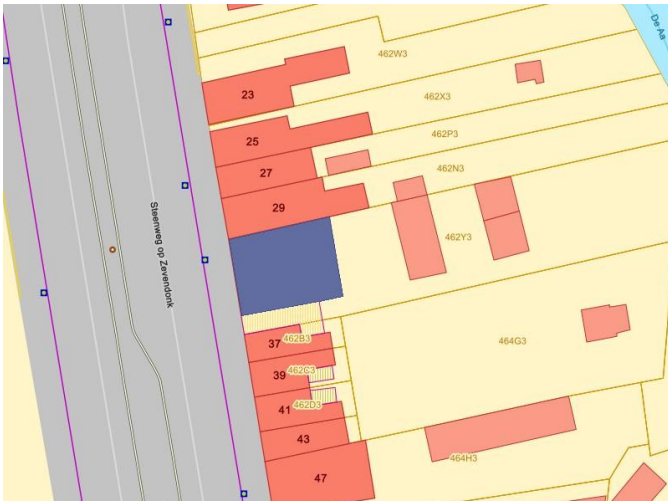
## Zone 1: Hoofdgebouw

Tijdens de inspectie vastgesteld:

- 0 Asbestmaterialen
- 0 Beperkingen
- 0 Uitsluitingen
- 0 Roerende goederen
- 0 Puin, steenslag, (water)bodem
- 2 Adviezen
- 2 Geen asbest

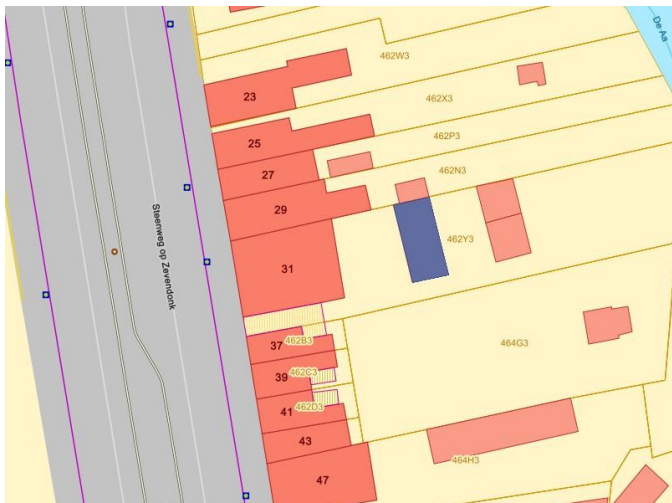
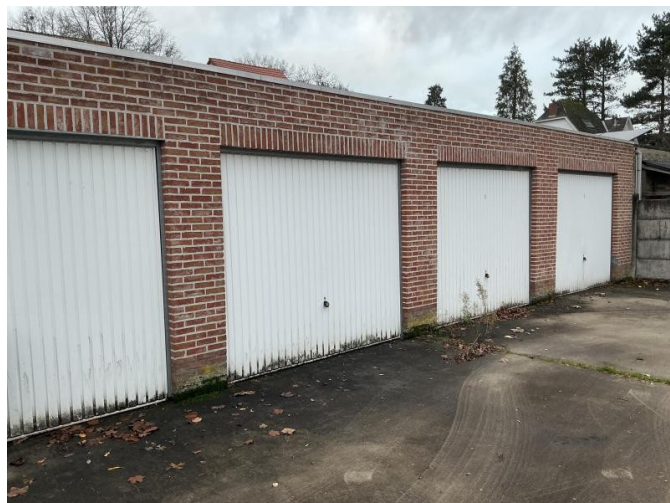
## Zone 2: Garagebox 7

Tijdens de inspectie vastgesteld:

- 0 Asbestmaterialen
- 0 Beperkingen
- 0 Uitsluitingen
- 0 Roerende goederen
- 0 Puin, steenslag, (water)bodem
- 1 Advies
- 0 Geen asbest
