# Asbestinventarisatetest

Steenweg op Zevendonk 31/6, 2300 Turnhout

Attestnummer : **20251212-000013.000**

Uitgegeven op : **12.12.2025**

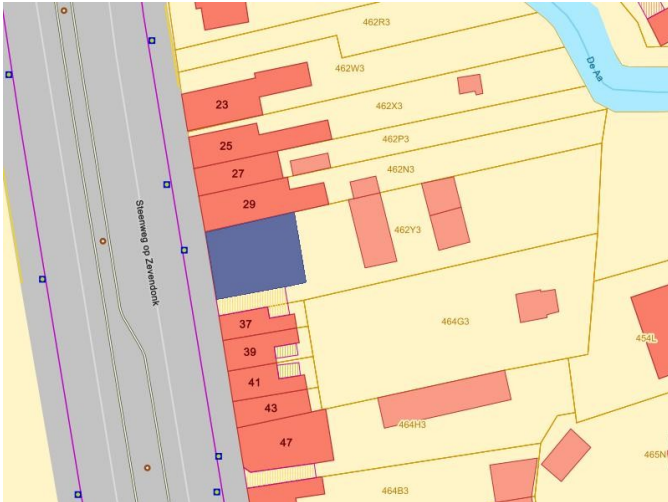
## Zone 1: Hoofdgebouw

Tijdens de inspectie vastgesteld:

- 0 Asbestmaterialen
- 0 Beperkingen
- 0 Uitsluitingen
- 0 Roerende goederen
- 0 Puin, steenslag, (water)bodem
- 2 Adviezen
- 2 Geen asbest

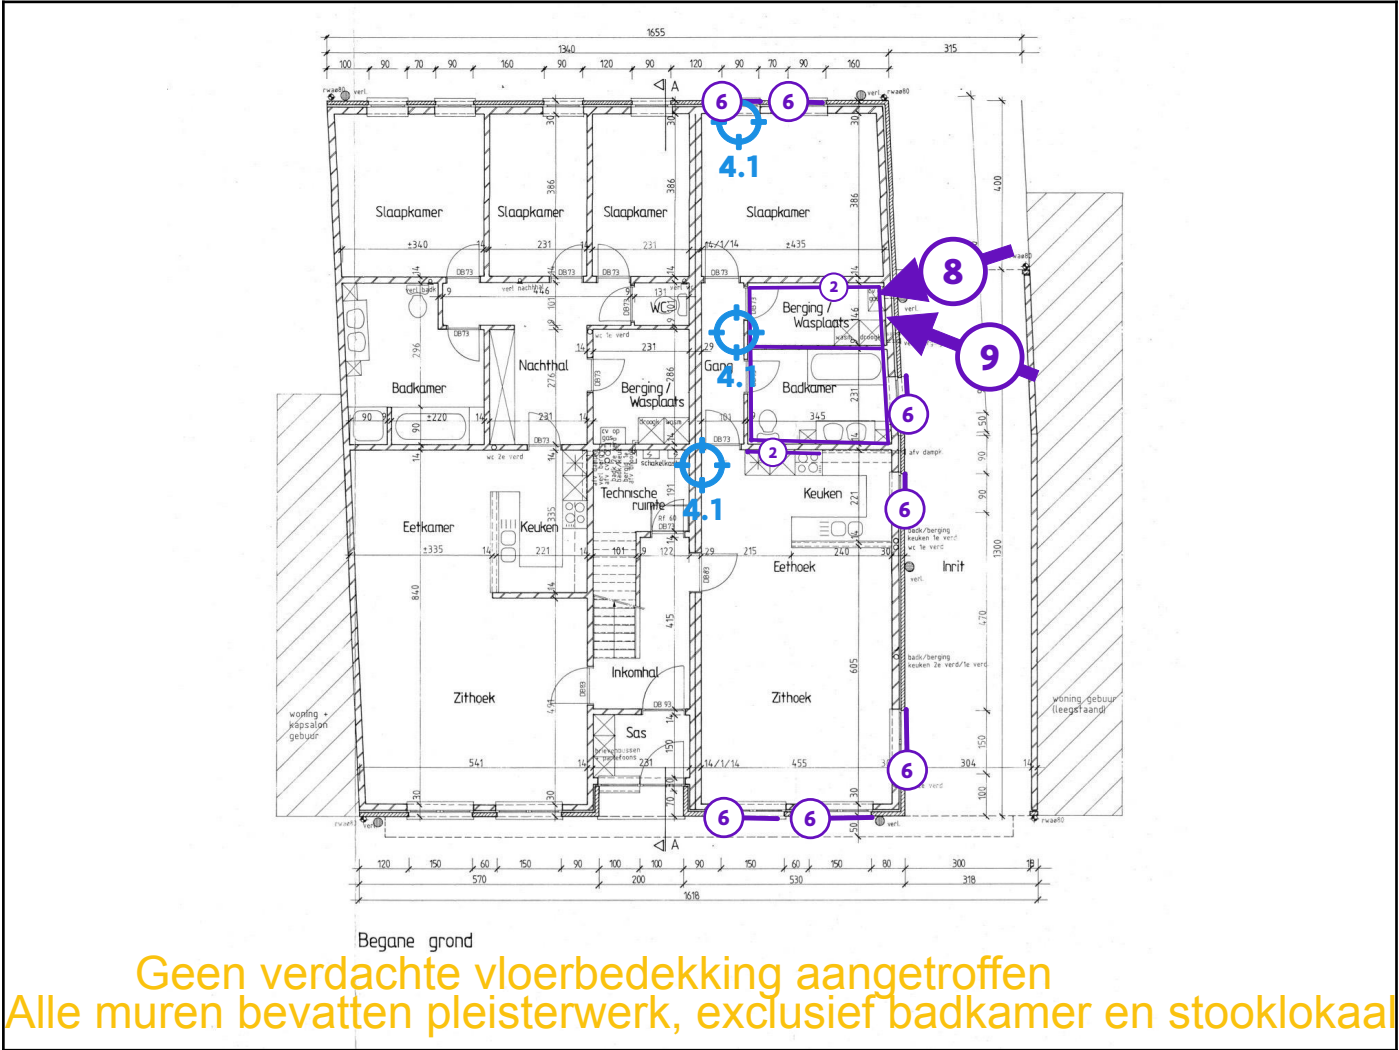
# Plan 1.1: Appartement bus 6

| 9. Rookgaskanalen - niet verdacht | Overige ruimte of materiaal | - |

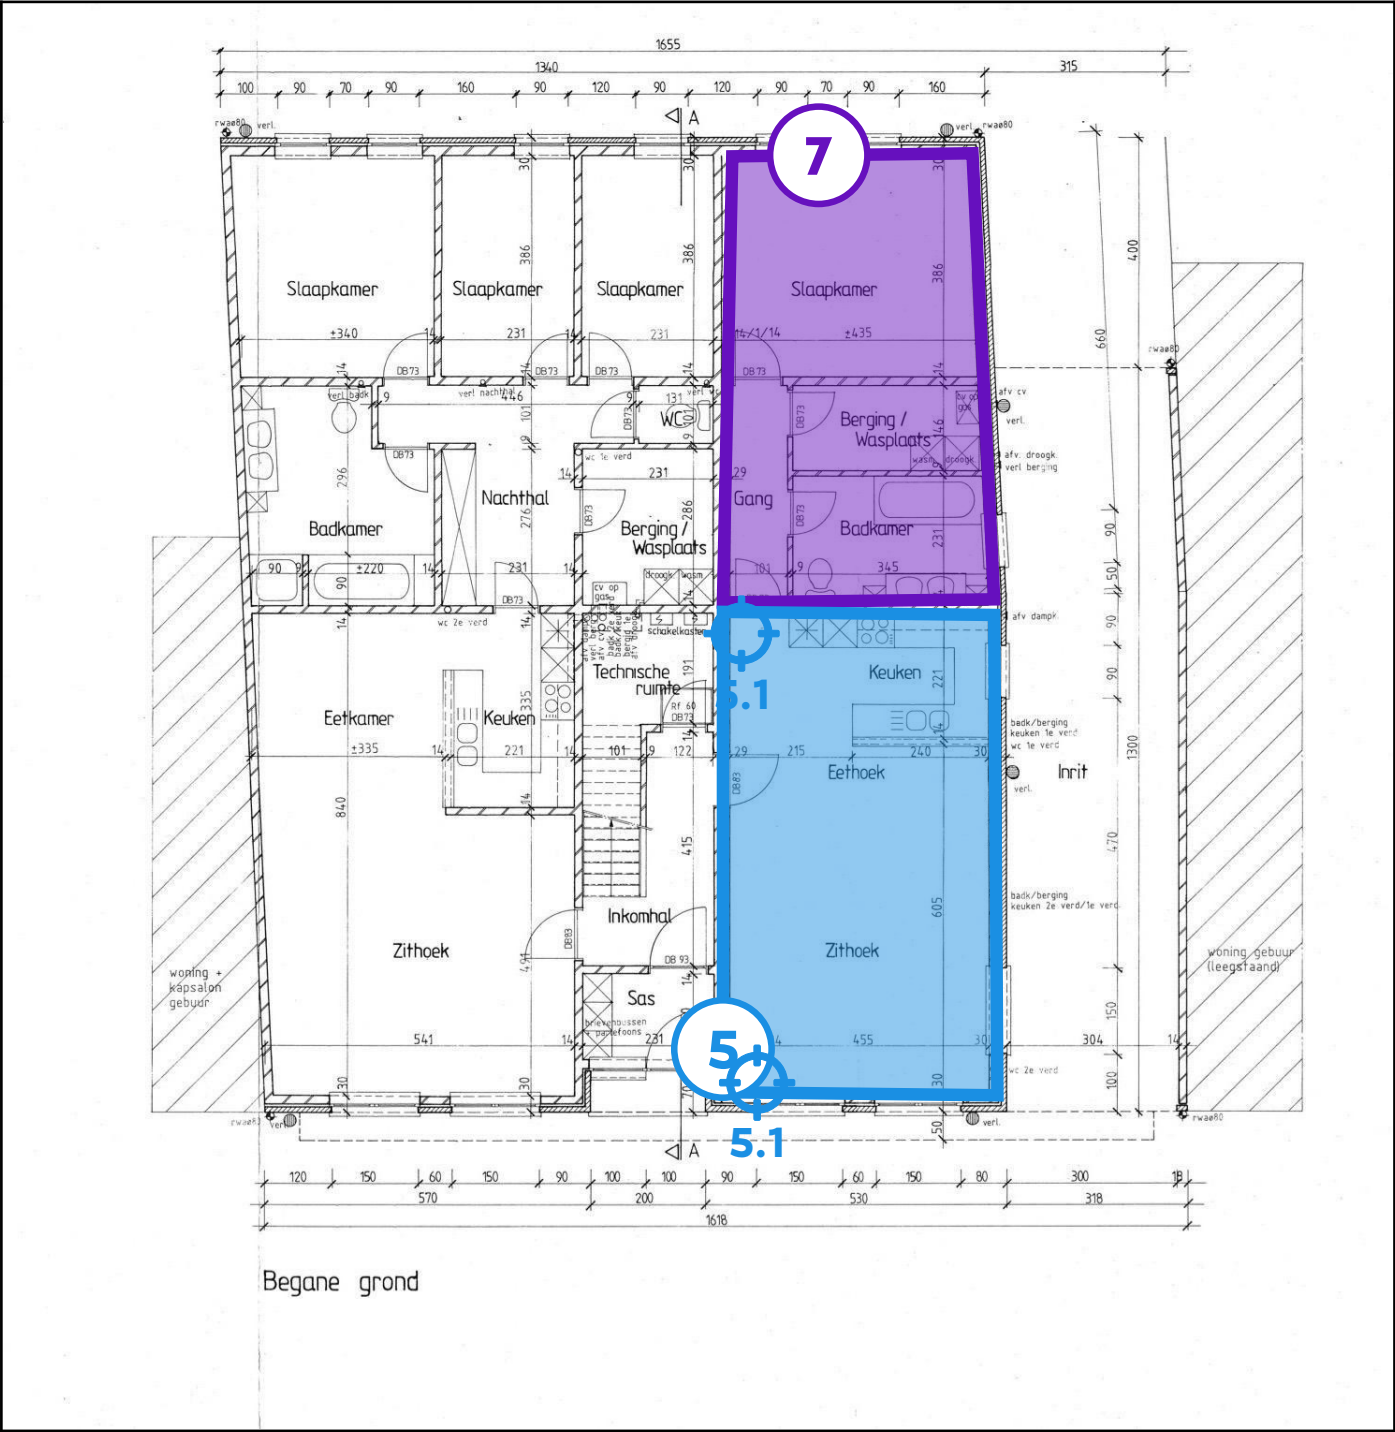
# Plan 1.2: Appartement bus 6

| 7. Plafondafwerking in gipskarton/hout/pvc | Overige ruimte of materiaal | - |

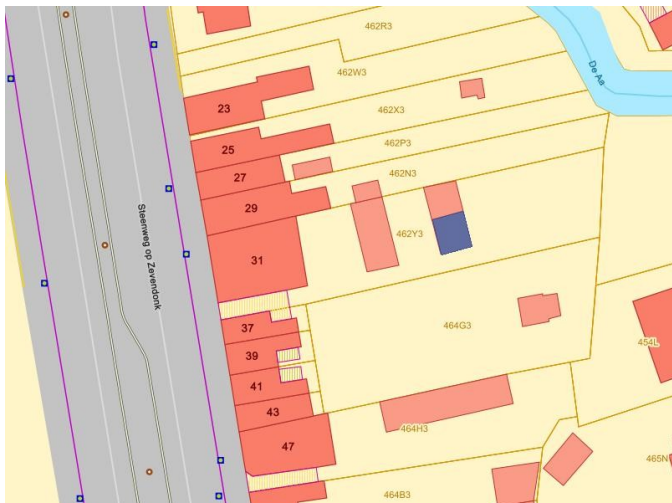
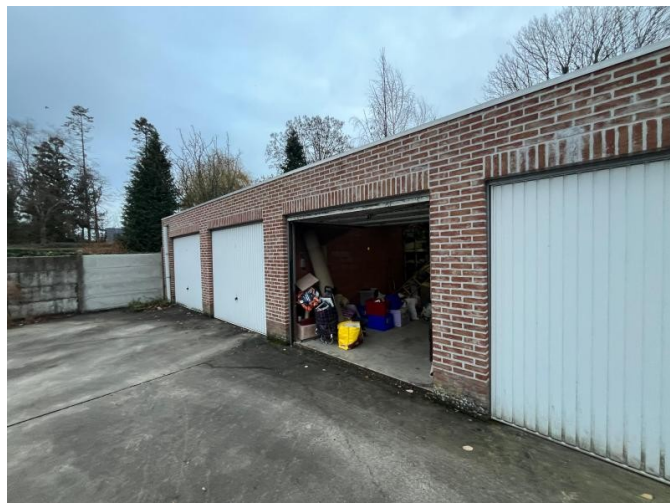
## Zone 2: Garagebox 2

Tijdens de inspectie vastgesteld:

- 0 Asbestmaterialen
- 0 Beperkingen
- 0 Uitsluitingen
- 0 Roerende goederen
- 0 Puin, steenslag, (water)bodem
- 1 **Advies**
- 0 Geen asbest
