# Asbestinventarisatattest

Klinkstraat 32/7, 2300 Turnhout

Attestnummer : 20251118-000195.001

**Asbestveilig** (maar niet asbestvrij)

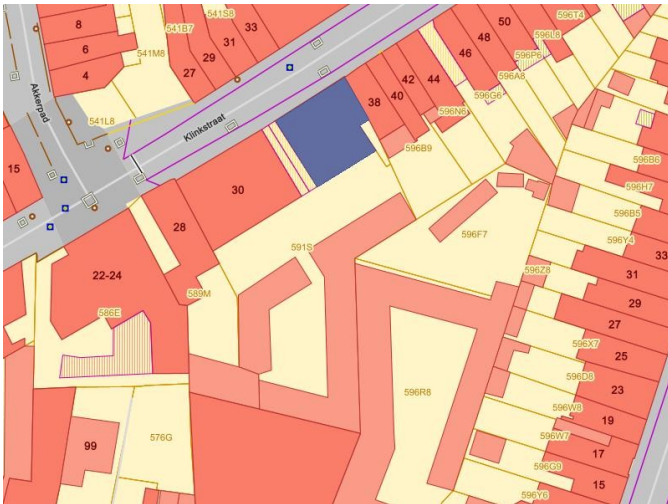
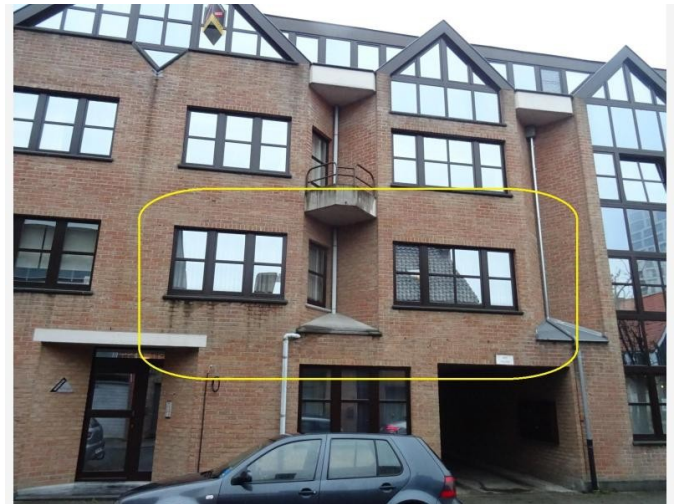
## Zone 1: Hoofdgebouw

- 0 Asbestmaterialen
- 0 Beperkingen
- 0 Uitsluitingen
- 0 Roerende goederen
- 0 Puin, steenslag, (water)bodem
- 0 Adviezen
- 3 Geen asbest**

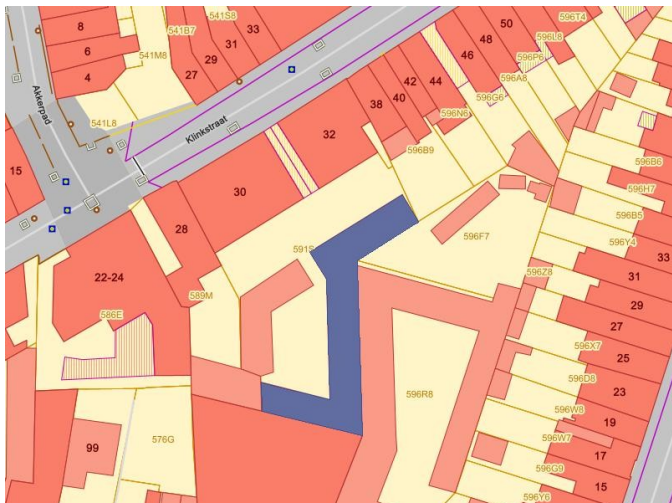
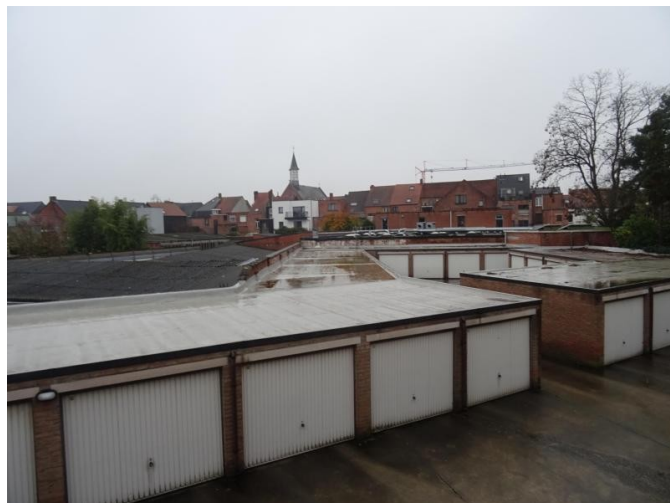
## Zone 2: Bijgebouw

**1 Asbestmateriaal**

| Beschrijving | Type | Actie |
|---|---|---|
| 1. **Bakeliet elektriciteitsmeter | Asbestmateriaal | Zorgvuldig beheren |
