# Asbestinventarisatetest

Provinciebaan 15, 2235 Hulshout

Attestnummer : 20240511-000009.000

Uitgegeven op : 11.05.2024

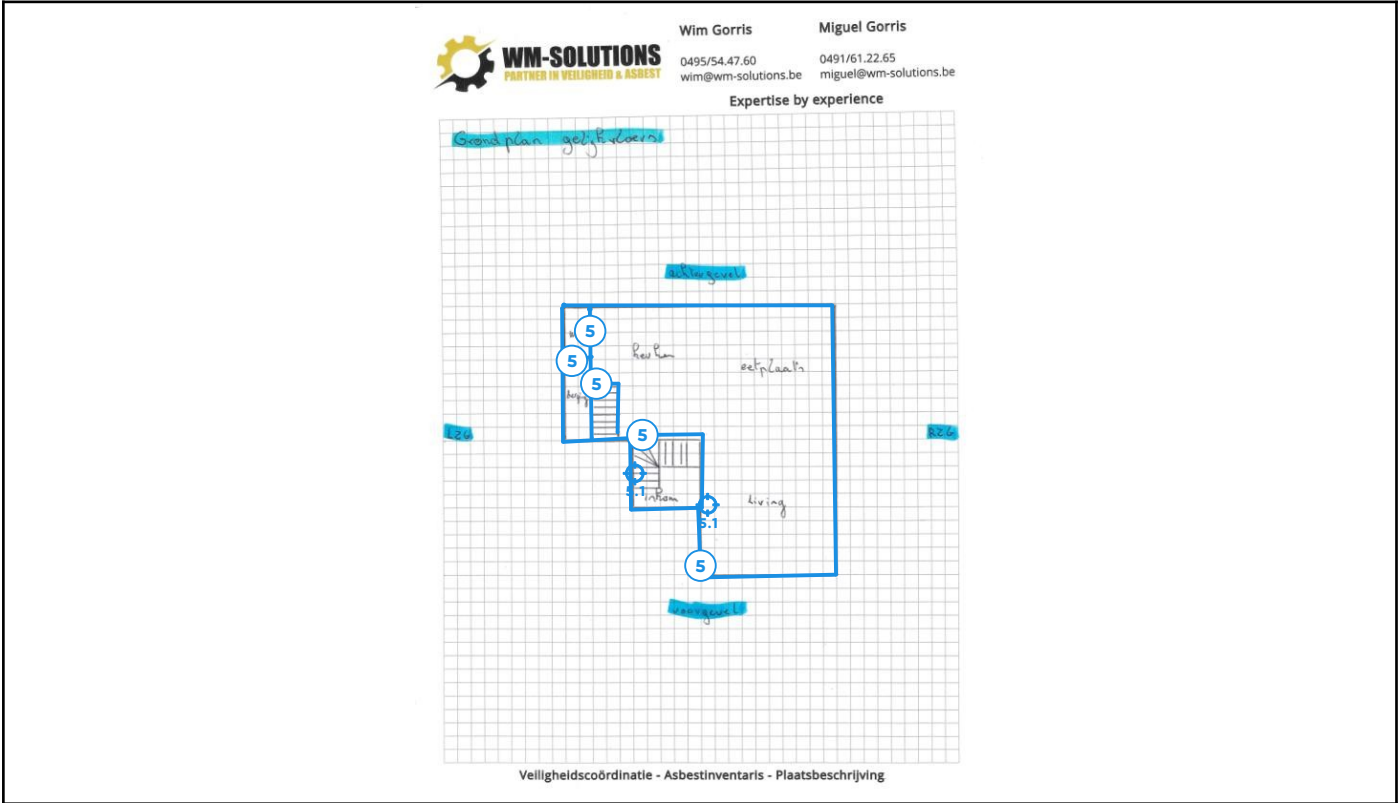
# Plan 1.2: grondplan gelijkvloers

| Beschrijving | Type | Actie |
|---|---|---|
| 5. bezetting muur | Geen asbest | - |
| 5.1 Code: m1 | Mengmonster | - |

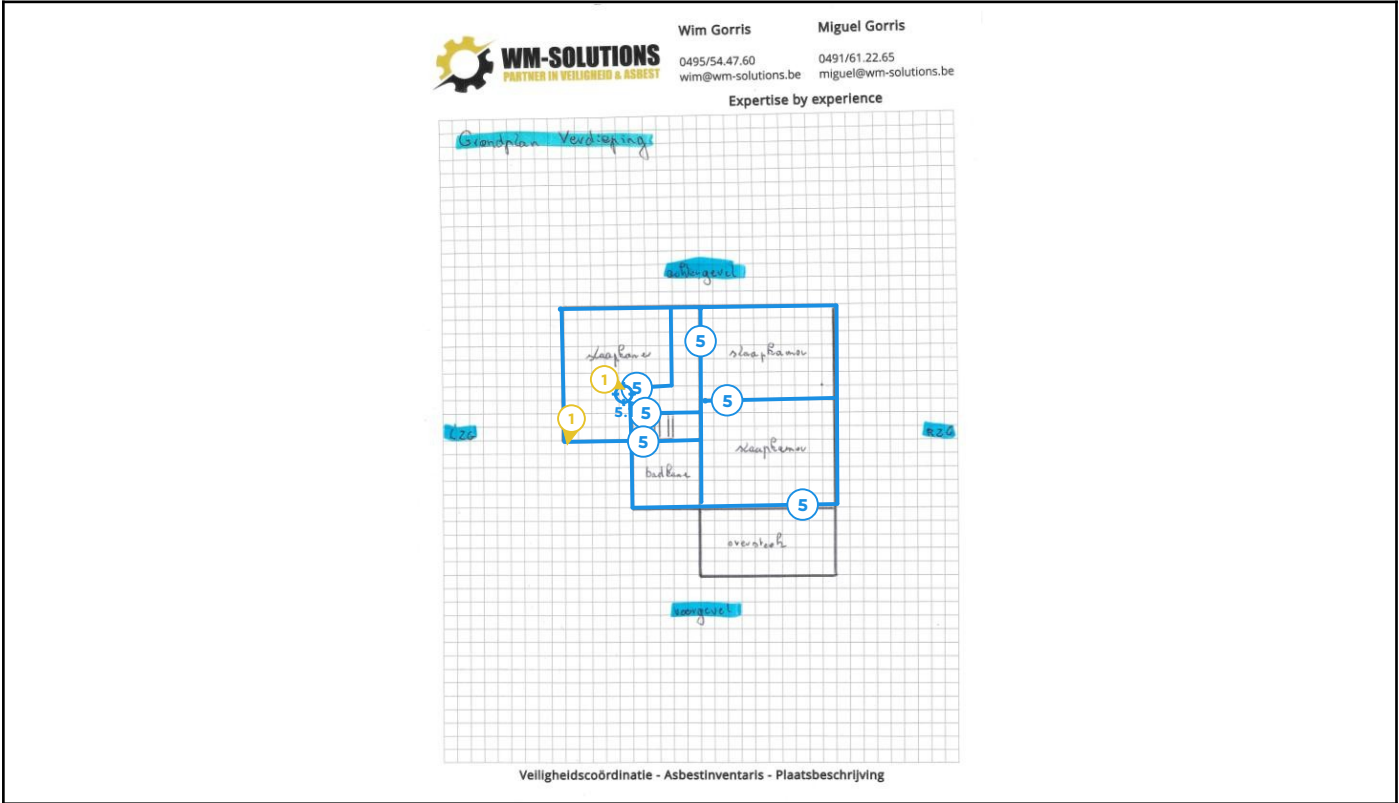
# Plan 1.3: grondplan verdieping

| Beschrijving | Type | Actie |
|---|---|---|
| 1. bakeliet meterkast en schakelaars | Asbestmateriaal | Zorgvuldig beheren |

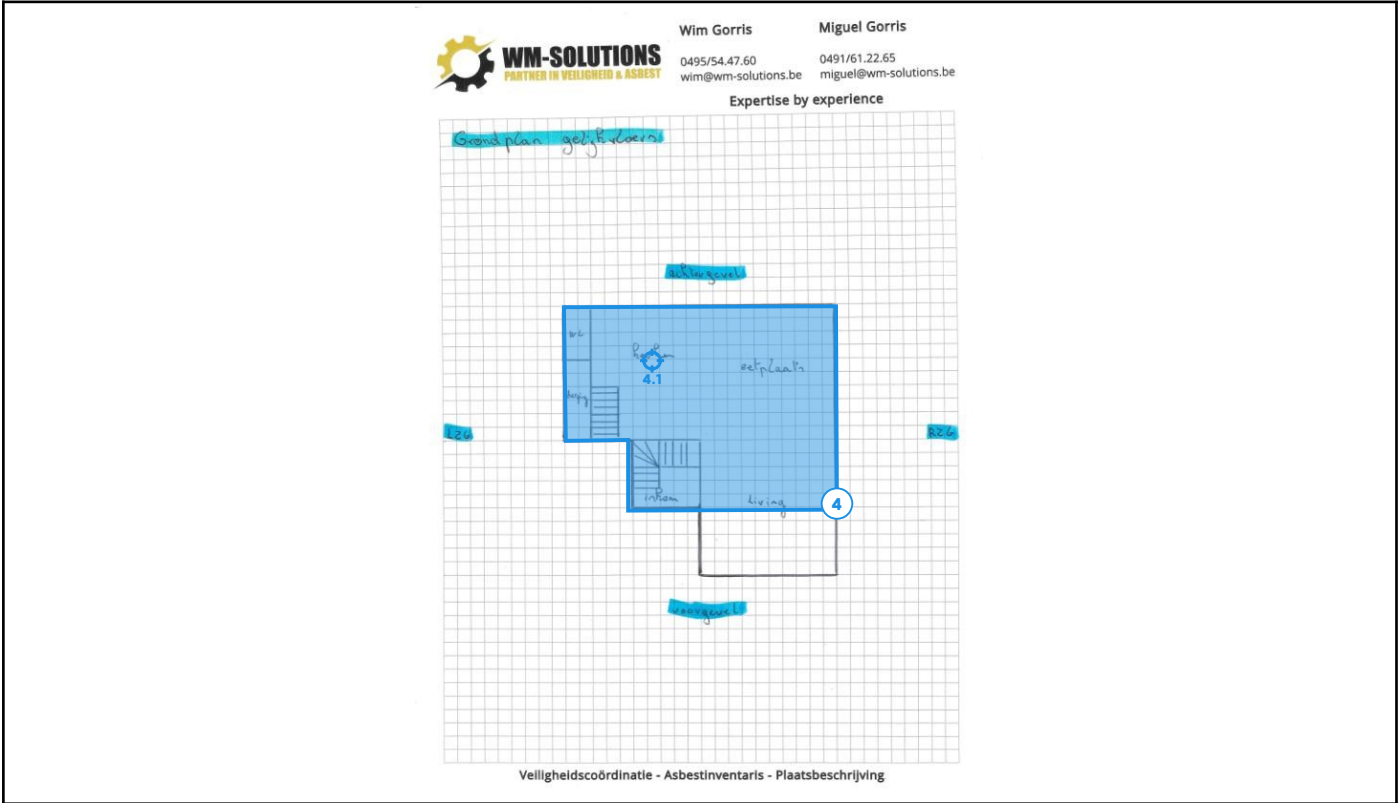
# Plan 1.4: grondplan gelijkvloers

| Beschrijving | Type | Actie |
|---|---|---|
| 4.1 Code: m2 | Mengmonster | - |

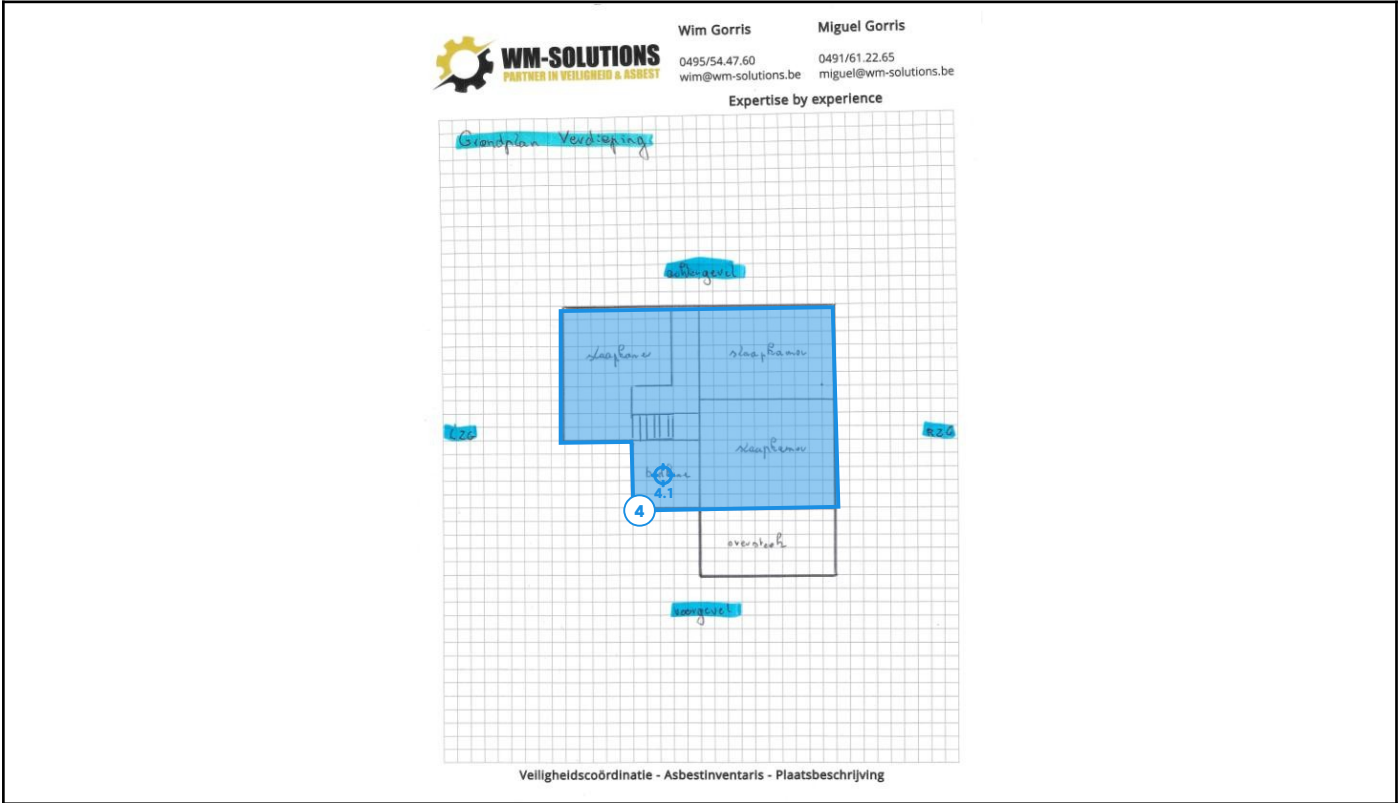
# Plan 1.5: grondplan verdieping

| Beschrijving | Type | Actie |
|---|---|---|
| 4.1 Code: m2 | Mengmonster | - |

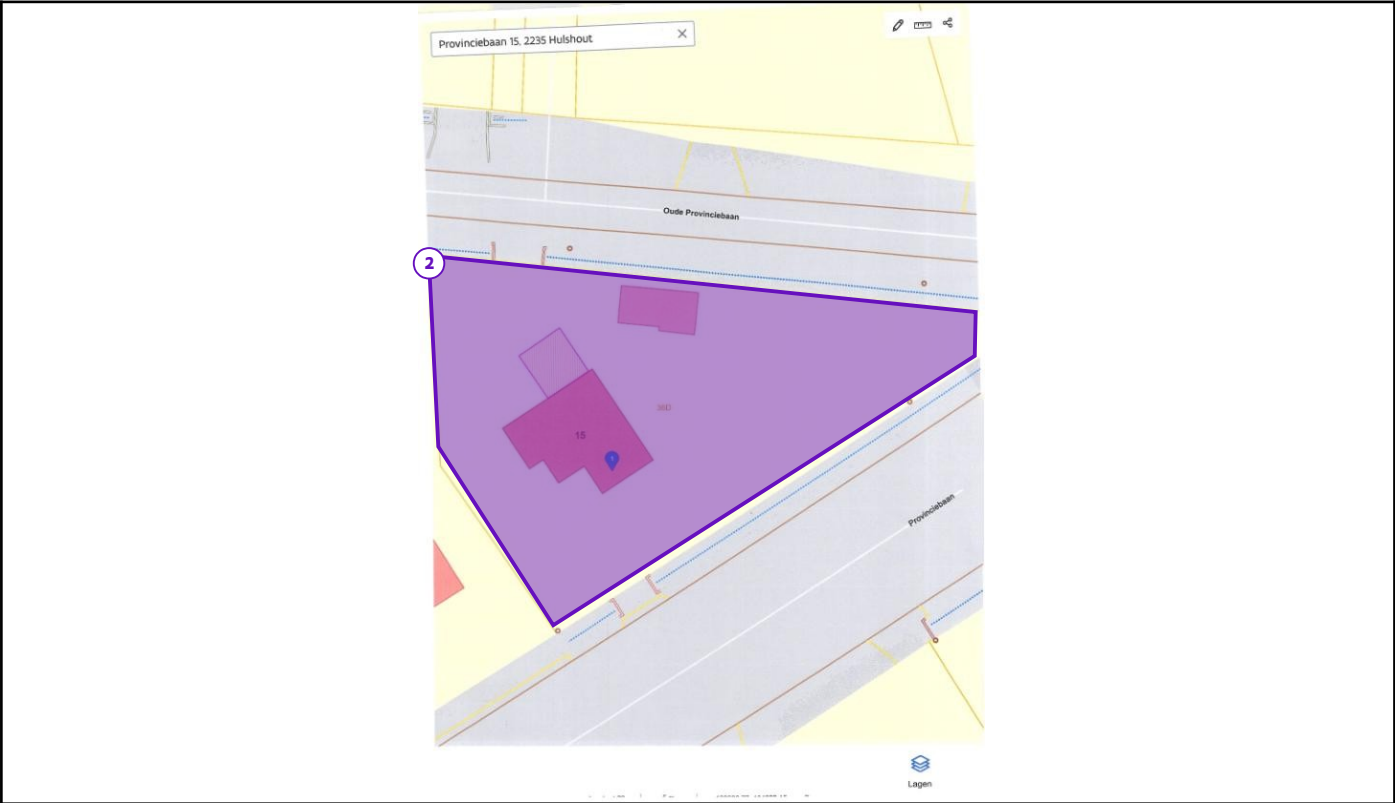
# Plan 1.6: inplantingsplan

| Beschrijving | Type | Actie |
|---|---|---|
| 2. algemeen alle asbestverdachte materiaal | Advies | - |

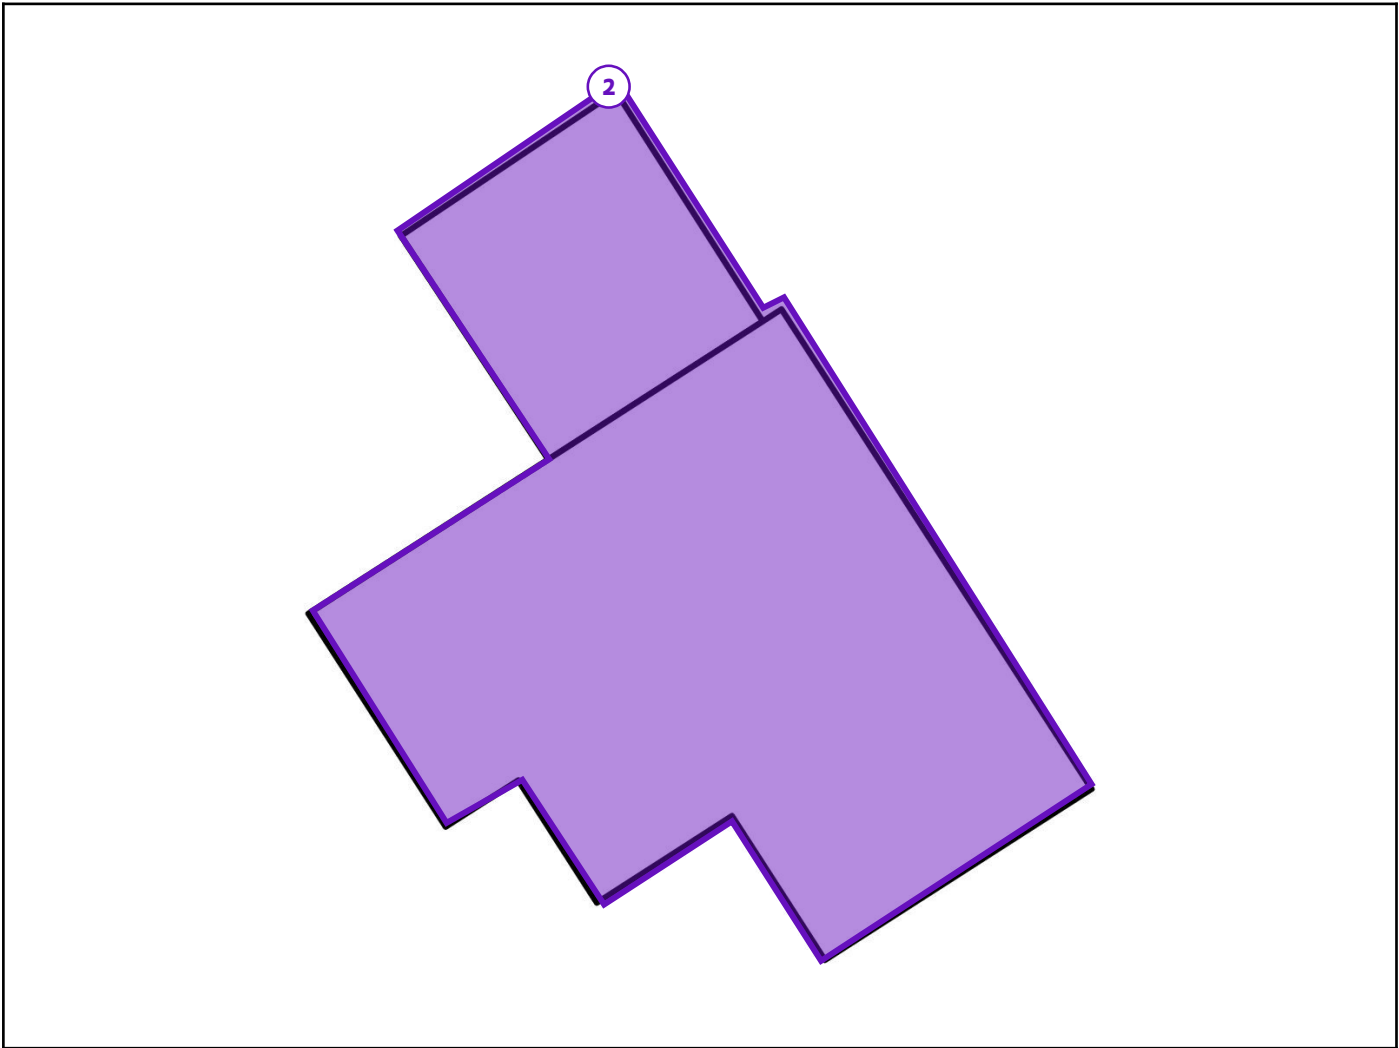
# Plan 1.7: Hoofdgebouw plan

| Beschrijving | Type | Actie |
|---|---|---|
| 2. algemeen alle asbestverdachte materiaal | Advies | - |

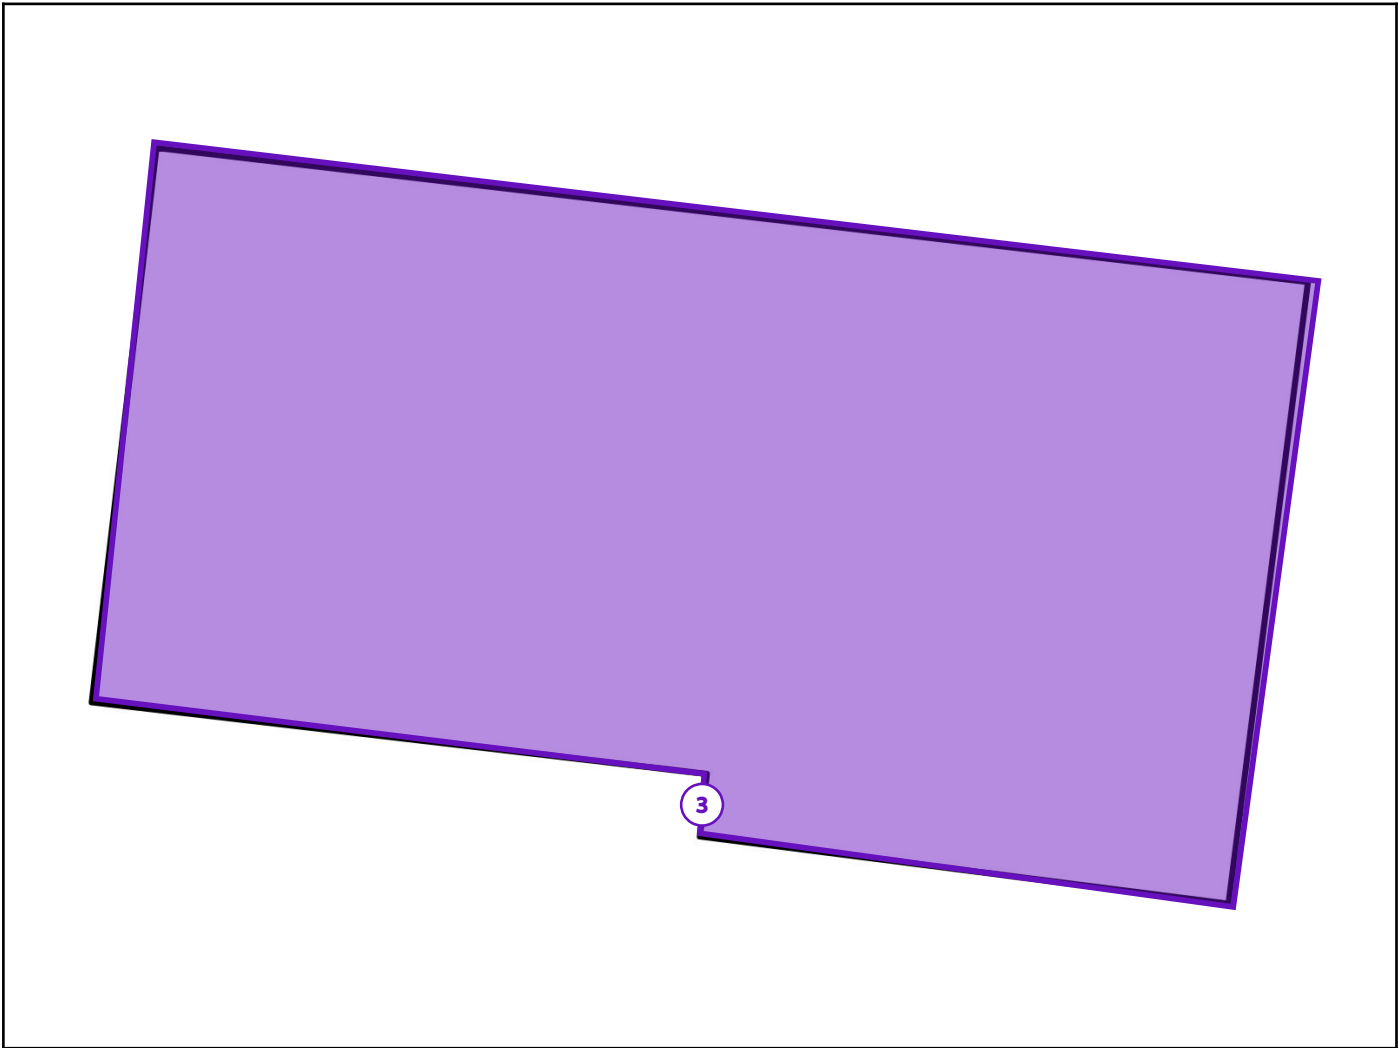
## Plan 2.1: Bijgebouw-tuinberging plan

| Beschrijving | Type | Actie |
|---|---|---|
| 3. dakbedekking tuinverging | Advies | - |

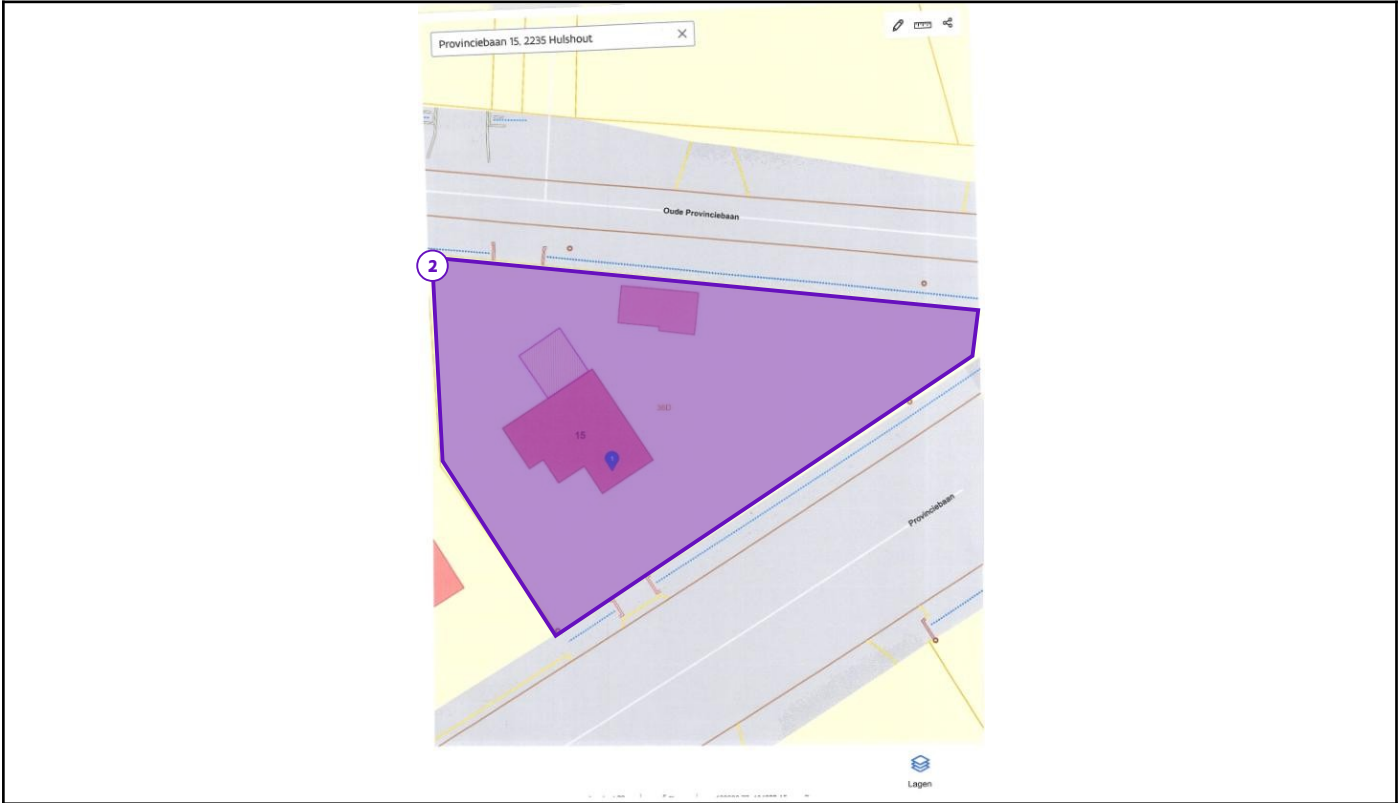
## Plan 2.2: inplantingsplan

| Beschrijving | Type | Actie |
|---|---|---|
| 2. algemeen alle asbestverdachte materiaal | Advies | - |
