# Asbestinventarisatetest

Brugstraat 35, 9880 Aalter

Attestnummer : 20231028-000179.000

Uitgegeven op : 28.10.2023

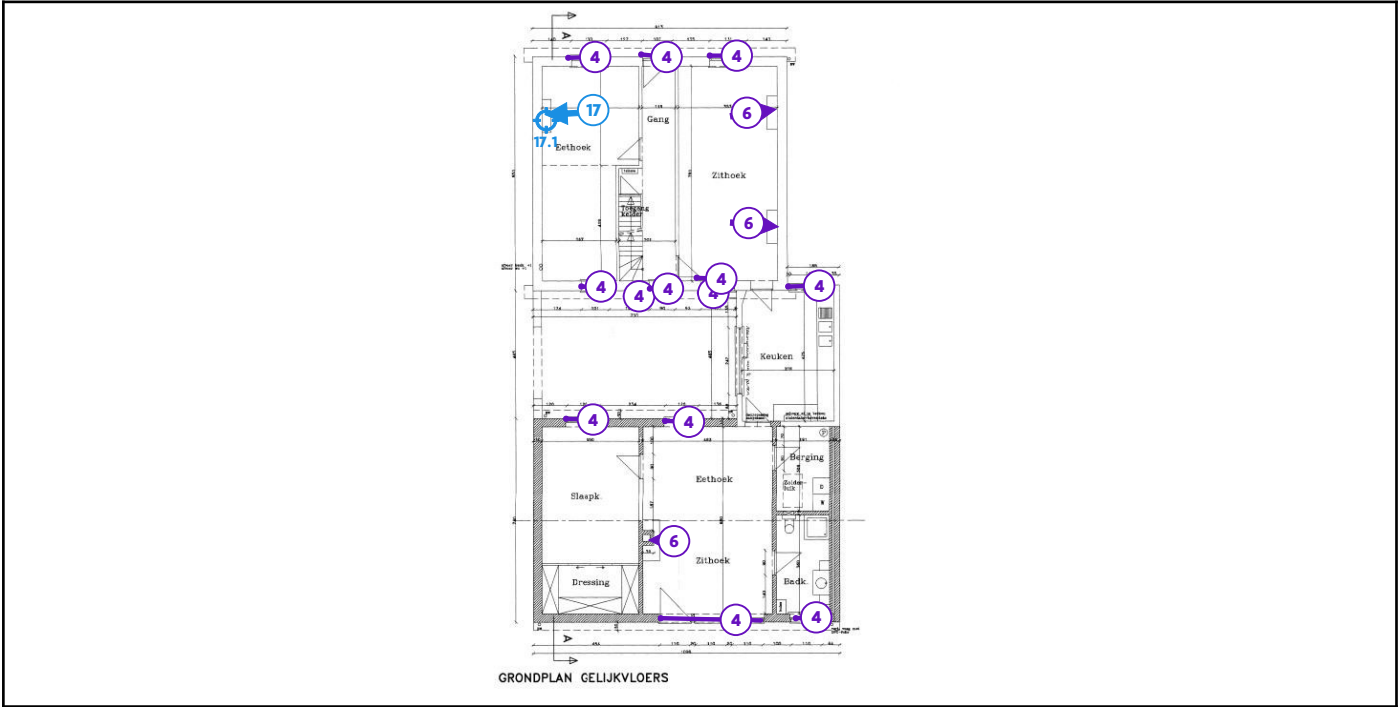
# Plan 1.6: Grondplan GLV

| Beschrijving | Type | Actie |
|---|---|---|
| 4. Ramen en deuren | Advies | - |
| 6. koord | Advies | - |
| 17. Brandvertragende plaat | Geen asbest | - |

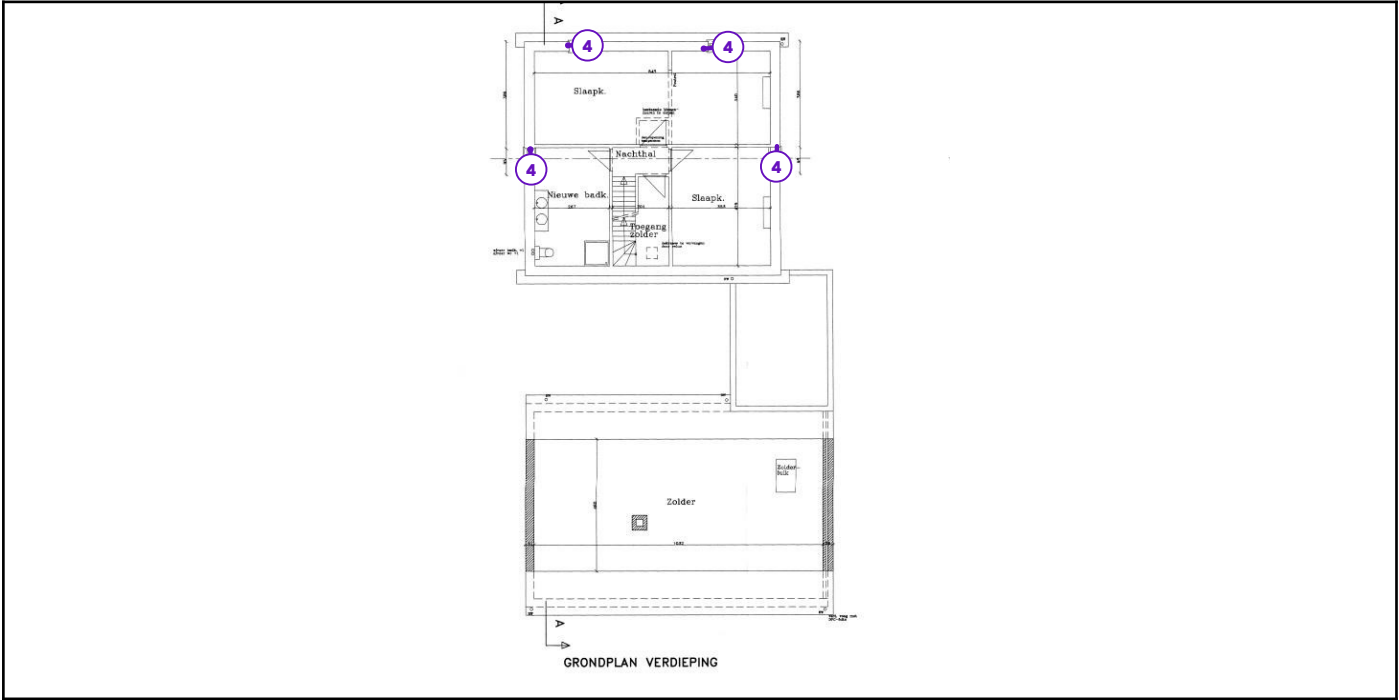
# Plan 1.7: Grondplan 1ste verdiep

| Beschrijving | Type | Actie |
|---|---|---|
| 4. Ramen en deuren | Advies | - |

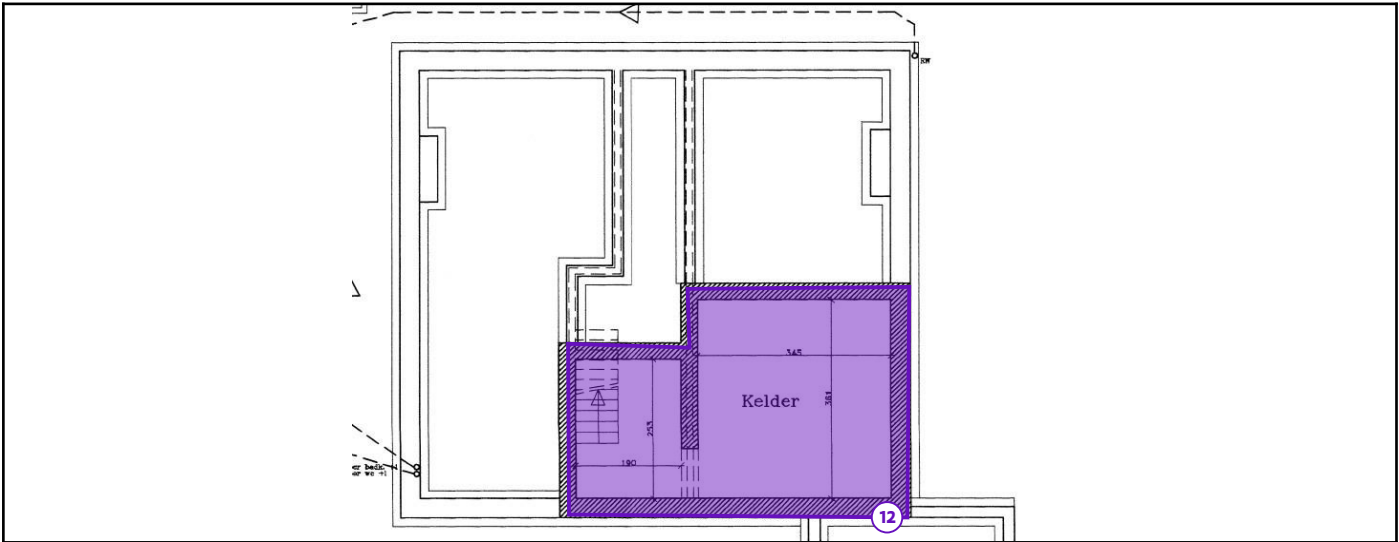
# Plan 1.8: Grondplan Kelder

| Beschrijving | Type | Actie |
|---|---|---|
| 12. Buizen | Advies | - |

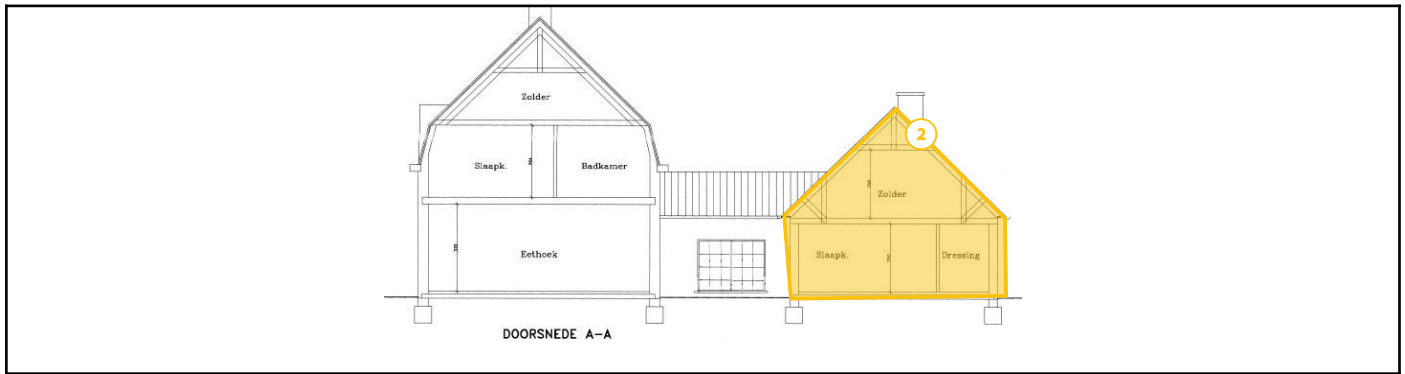
## Plan 1.10: Dwarsdoorsnede - Nieuw in 2004

| Beschrijving | Type | Actie |
|---|---|---|
| 2. Nieuw gebouwd in 2004 | Uitsluiting | - |

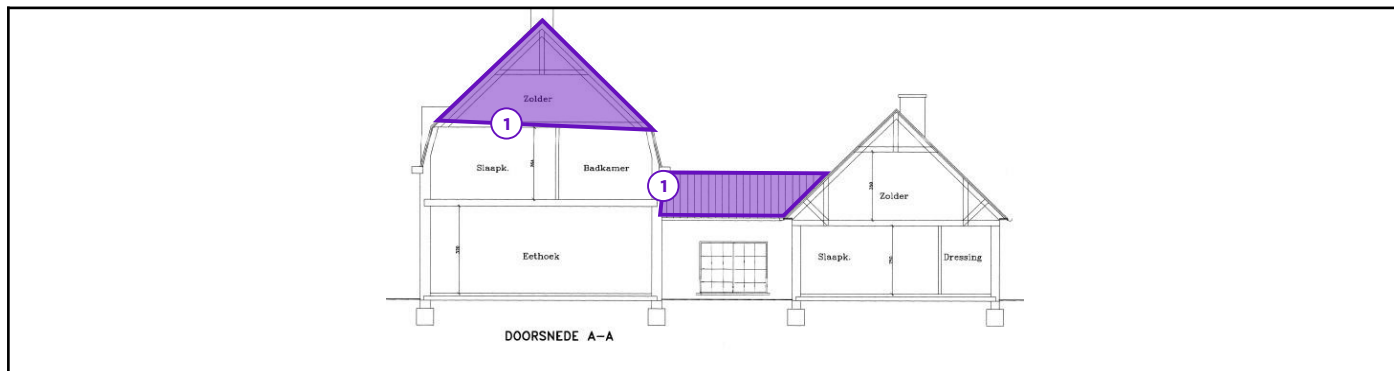
## Plan 1.11: Dwarsdoorsnede - Dak

| Beschrijving | Type | Actie |
|---|---|---|
| 1. Dak Hoofgebouw 1914 | Beperking | - |

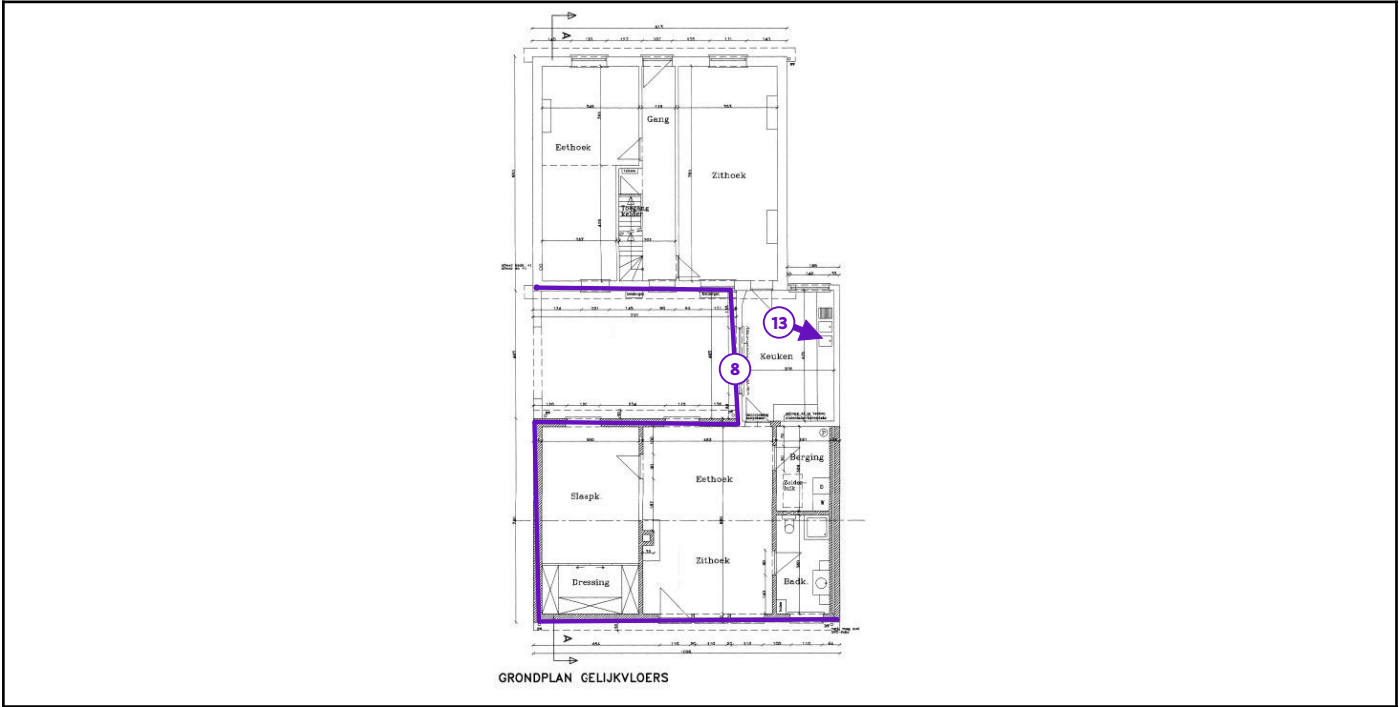
# Plan 1.12: Grondplan GLV - Crepi

| Beschrijving | Type | Actie |
|---|---|---|
| 8. Crepi | Advies | - |
| 13. Keuken | Advies | - |

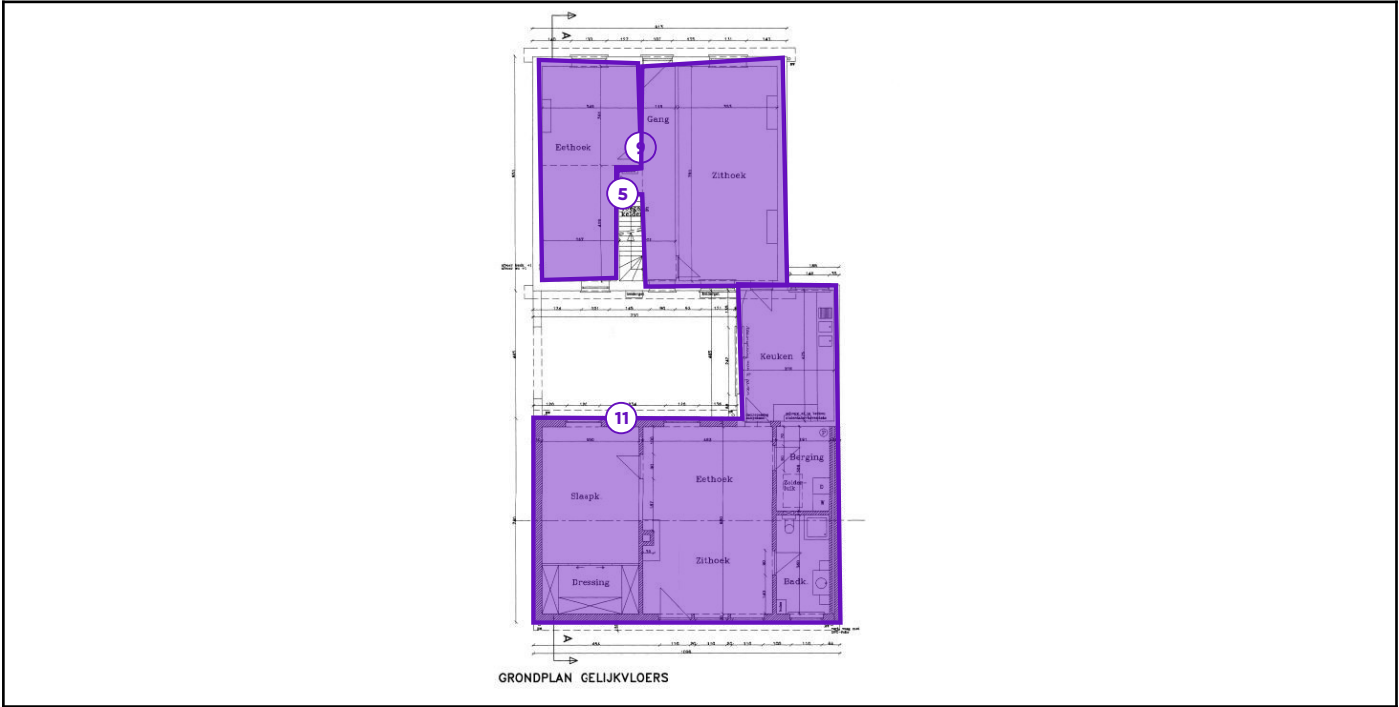
# Plan 1.13: Grondplan GLV - Vloeren

| Beschrijving | Type | Actie |
|---|---|---|
| 11. Ceramische tegels | Advies | - |

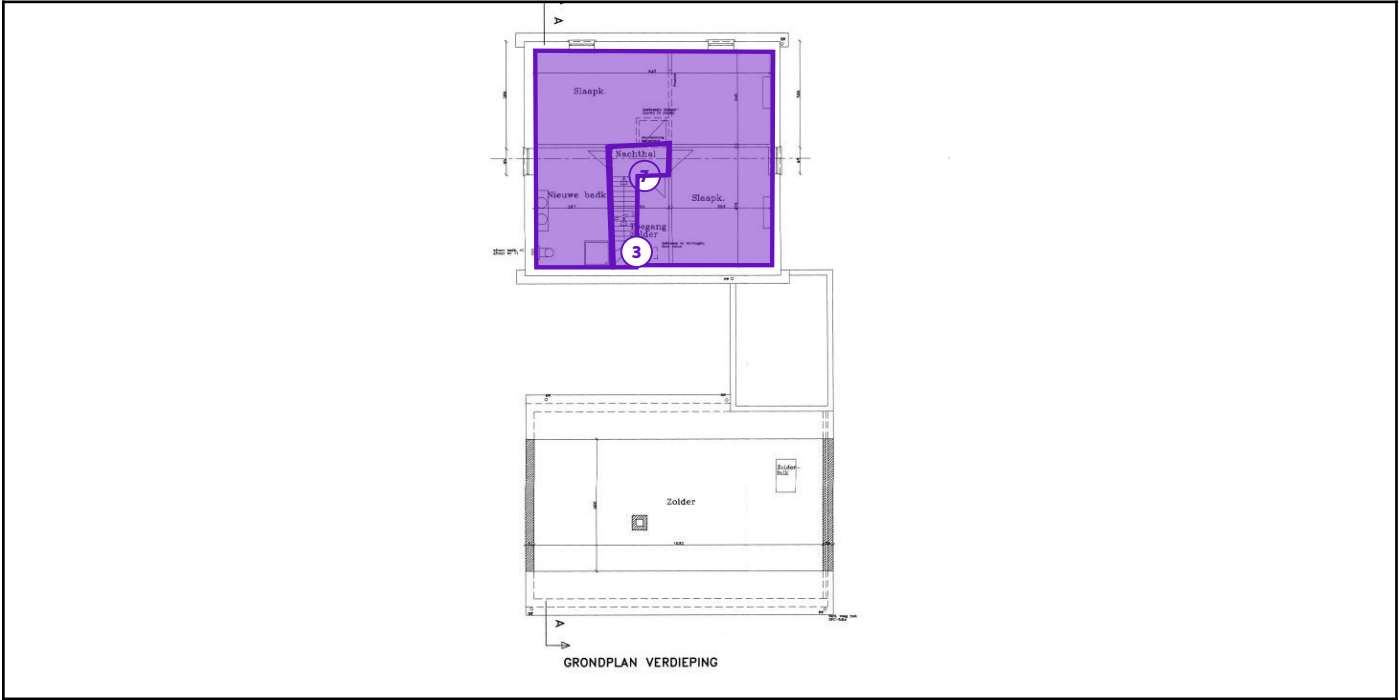
# Plan 1.14: Grondplan 1ste verdiep

| Beschrijving | Type | Actie |
|---|---|---|
| 7. Laminaat vloeren | Advies | - |
