# Asbestinventarisatetest

Tulpenstraat 14, 1742 Ternat

Attestnummer : 20240701-000496.000

**Niet-asbestveilig**

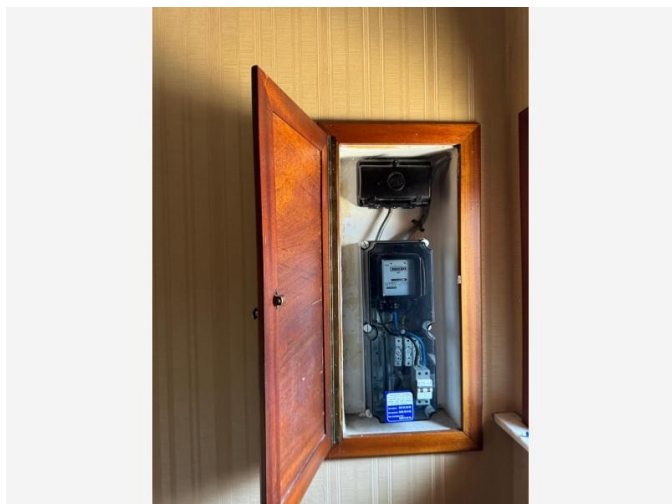
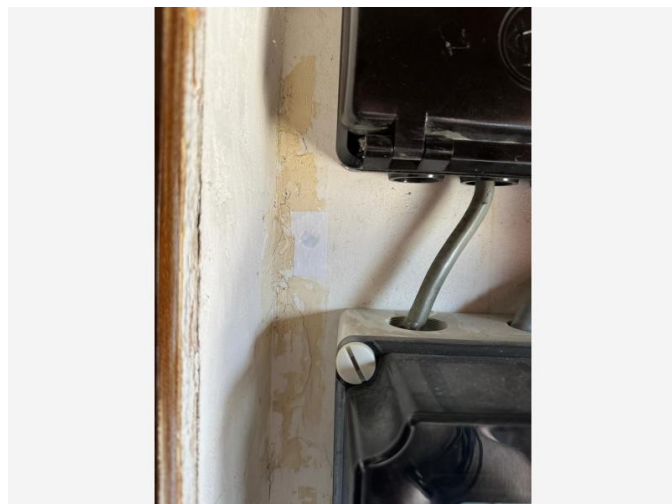
Geen asbest

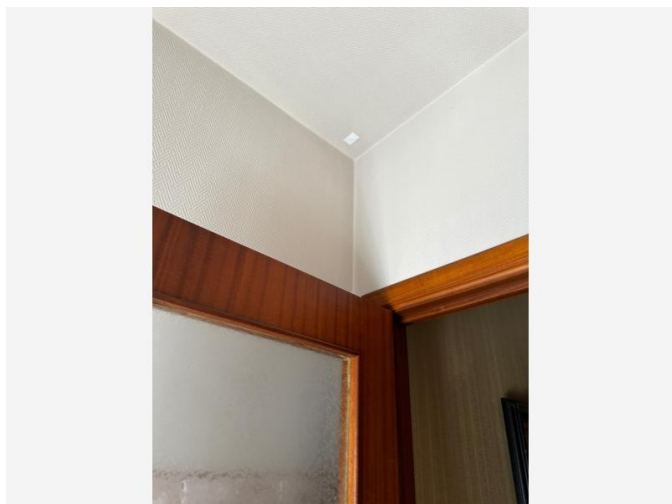
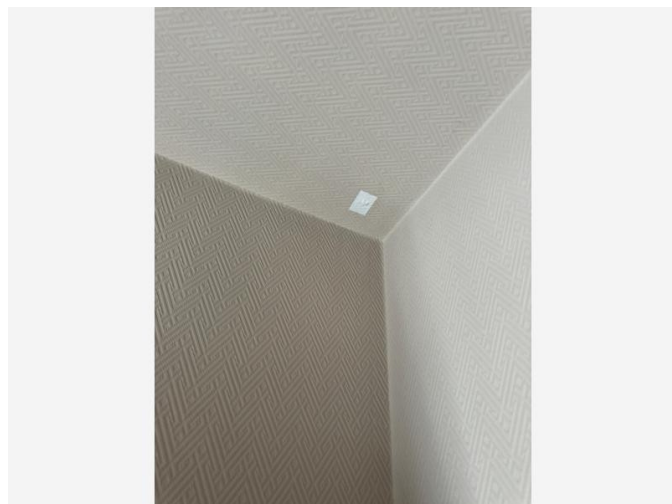
## Fiche 16: Pleisterwerk Plafonds

Geen asbest
