# Asbestinventarisatetest

Mechelbaan 24, 2500 Lier

Attestnummer : 20250406-000042.000

Uitgegeven op : 06.04.2025

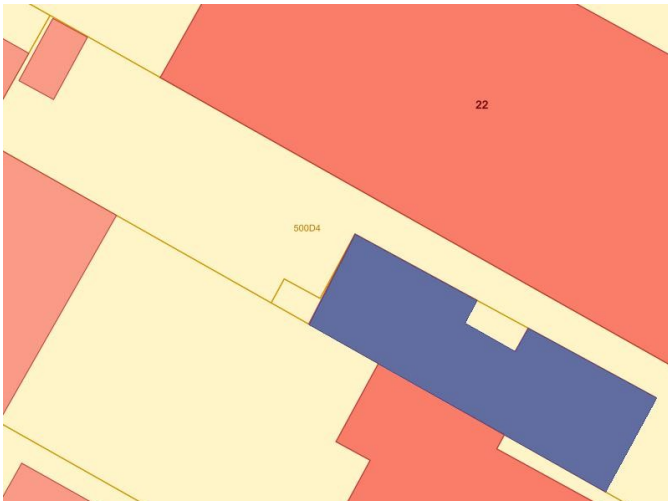
## Zone 1: Hoofdgebouw

- 1 Asbestmateriaal**
- 0 Beperkingen
- 0 Uitsluitingen
- 0 Roerende goederen
- 0 Puin, steenslag, (water)bodem
- 0 Adviezen
- 2 Geen asbest**

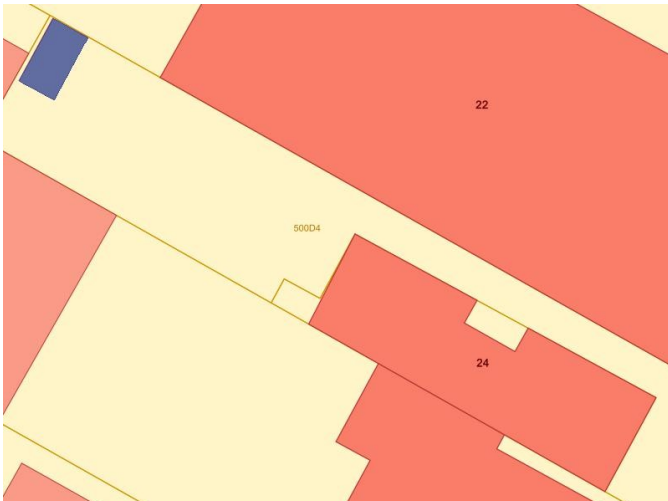
## Zone 2: Bijgebouw

- 0 Asbestmaterialen
- 0 Beperkingen
- 0 Uitsluitingen
- 0 Roerende goederen
- 0 Puin, steenslag, (water)bodem
- 0 Adviezen
- 0 Geen asbest
