Asbestinventarisatetest

Hammestraat 25, 9850 Deinze

Attestnummer : 20260129-000405.000

Uitgegeven op : 29.01.2026

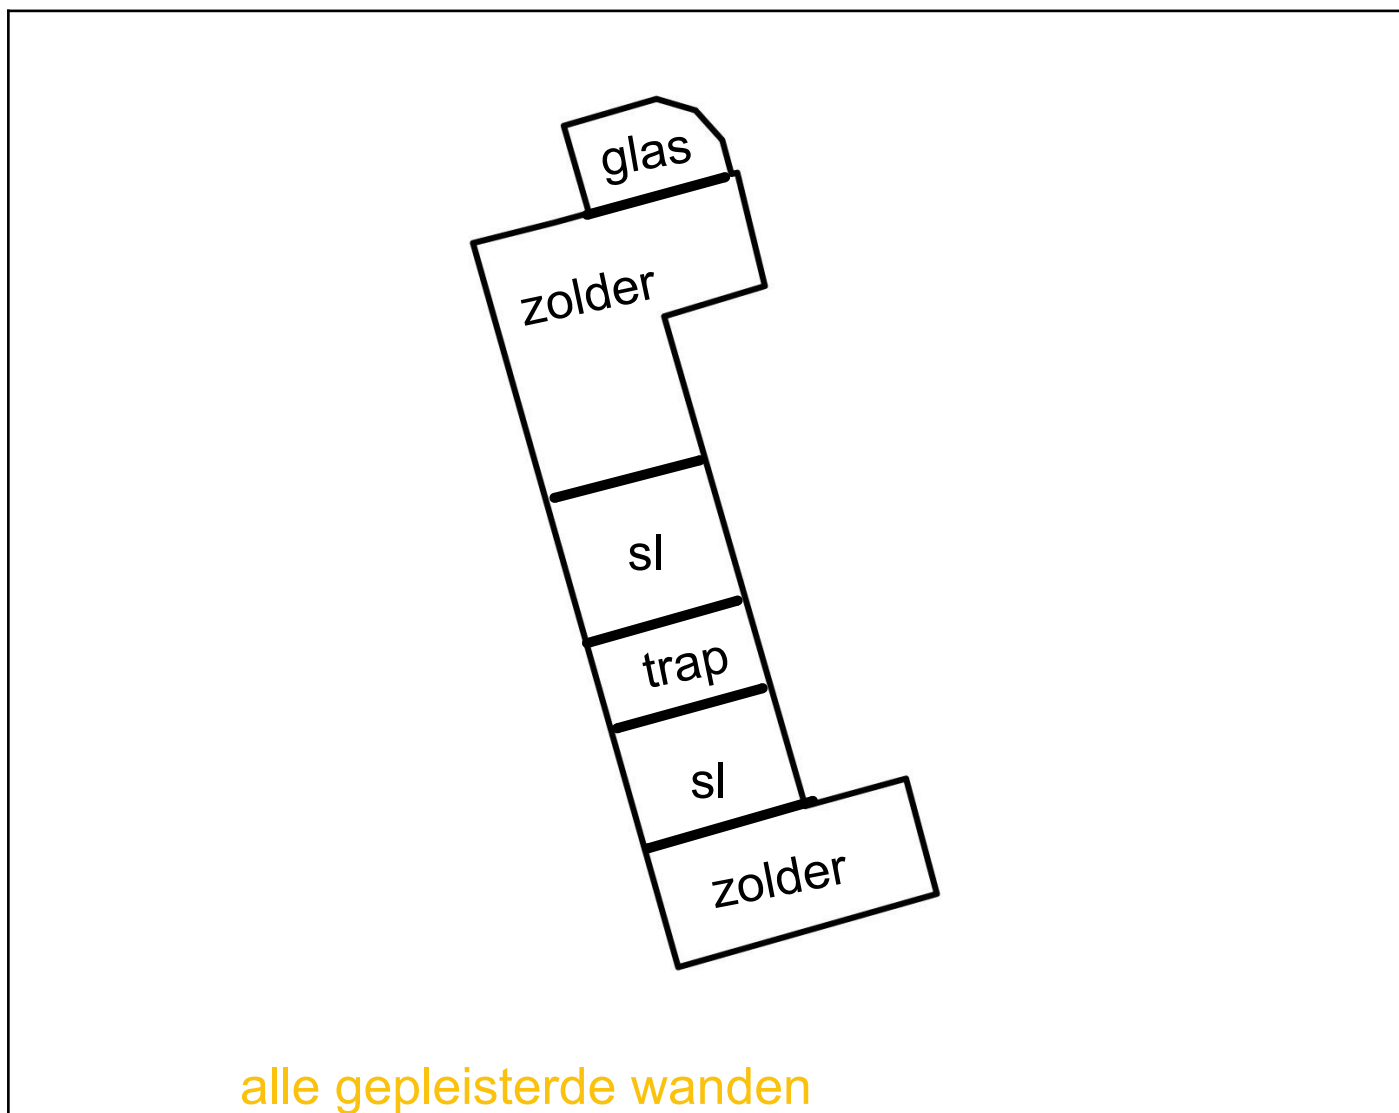
Plan 1.2: Hoofdgebouw plan 1e

Beschrijving	Type	Actie
8. pleisterwerk wanden	Geen asbest	-

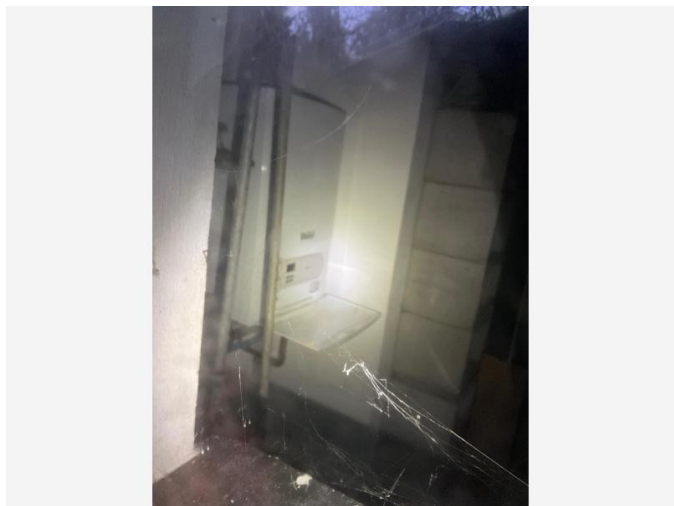
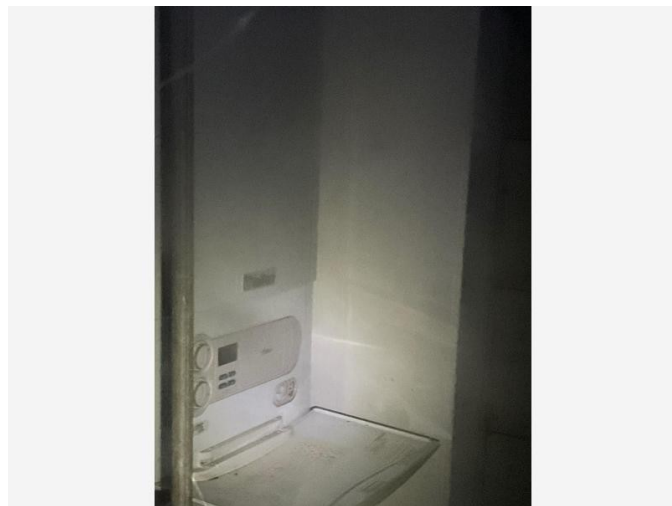
Beschrijving	Notitie	Terug te vinden op plannen
Fiche 9: mastiek type: siliconen	-	-
Fiche 10: Ketel van na 2001	Deze ketel is van na 2001 en kan dus geen asbest verdachte materialen bevatten.	-
Fiche 11: Schouw type: kunststof	Dit schouw type is niet asbest verdacht. (Deze zijn steekproefsgewijs vastgesteld en kunnen, indien de vastelling dit niet toeliet, geen uitspraak doen over de volledige schouw.)	Plan 1.3: Hoofdgebouw plan dak
Fiche 12: Dak type: pannen	Dit dak type is niet asbest verdacht.	Plan 1.3: Hoofdgebouw plan dak Plan 2.2: Stal plan dak
