# Asbestinventarisatattest

Vredestraat 175, 2540 Hove

Attestnummer : 20251209-000307.000

Uitgegeven op : 09.12.2025

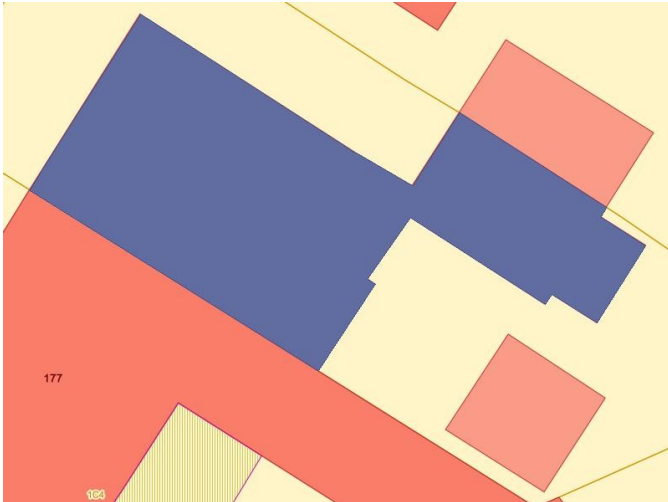
## Zone 1: Hoofdgebouw

Tijdens de inspectie vastgesteld:

- 1 Asbestmateriaal**
- 1 Beperking**
- 0 Uitsluitingen
- 0 Roerende goederen
- 0 Puin, steenslag, (water)bodem
- 1 Advies**
- 1 Geen asbest**

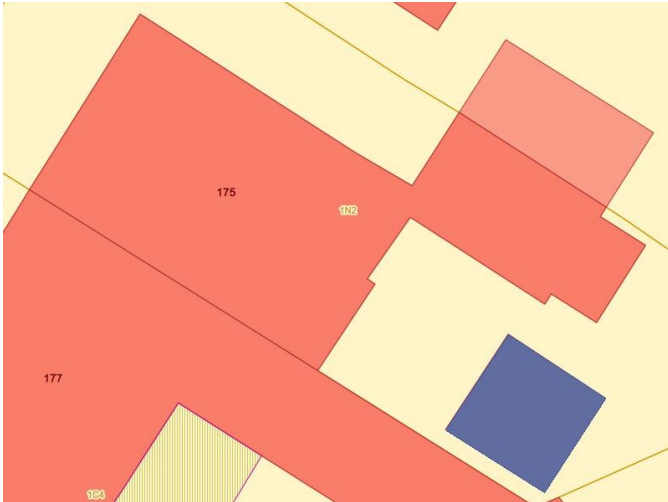
## Zone 2: Bijgebouw

Tijdens de inspectie vastgesteld:

- 0 Asbestmaterialen
- 0 Beperkingen
- 0 Uitsluitingen
- 0 Roerende goederen
- 0 Puin, steenslag, (water)bodem
- 0 Adviezen
- 0 Geen asbest
