Asbestinventarisatetest

Zegersdreef 41, 2930 Brasschaat

Attestnummer : 20250315-000149.000

Uitgegeven op : 15.03.2025

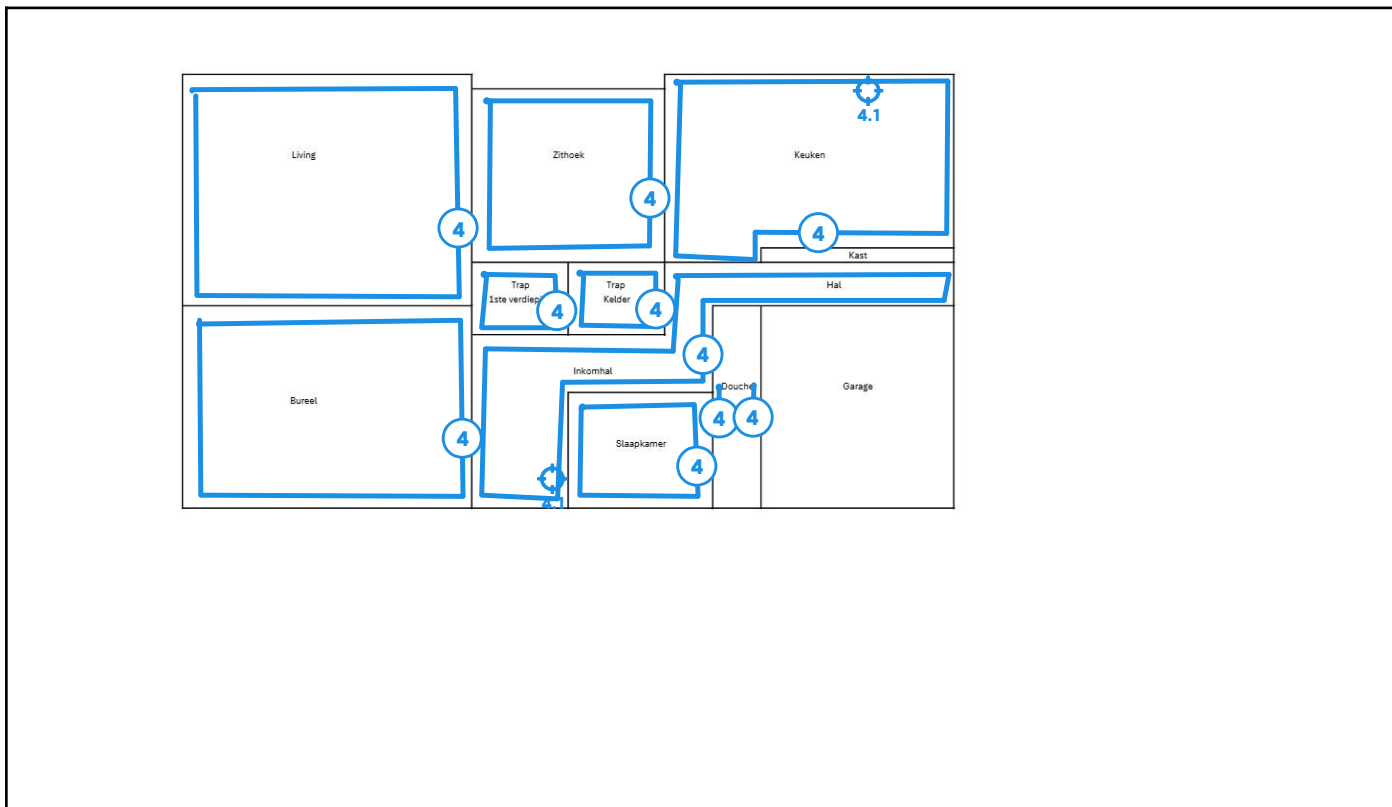
Plan 1.2: Plan gelijkvloers

Beschrijving	Type	Actie
4. Bezetting muren	Geen asbest	-
4.1 Code: 1. Bezetting muren	Mengmonster	-

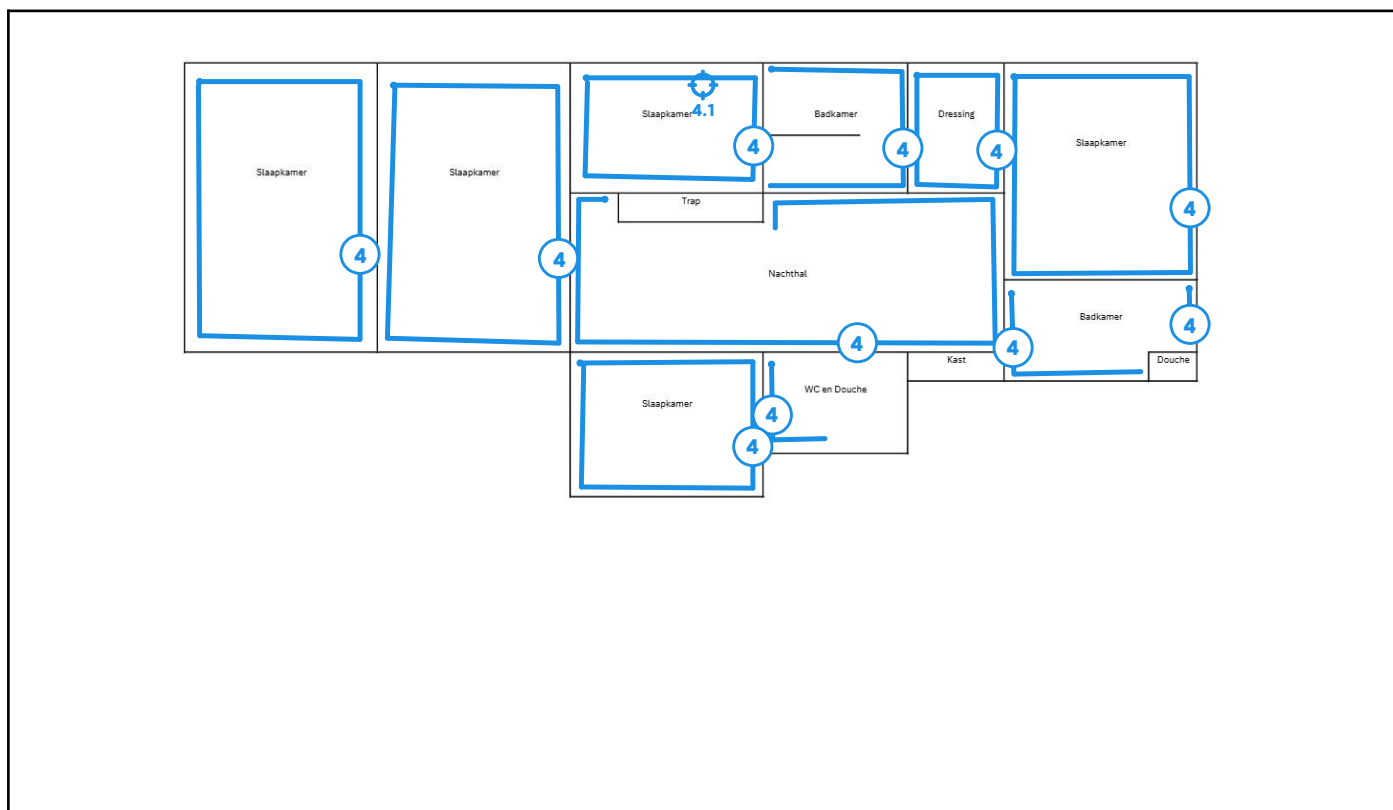
Plan 1.3: Plan 1ste verdieping

Beschrijving	Type	Actie
4. Bezetting muren	Geen asbest	-
4.1 Code: 1. Bezetting muren	Mengmonster	-

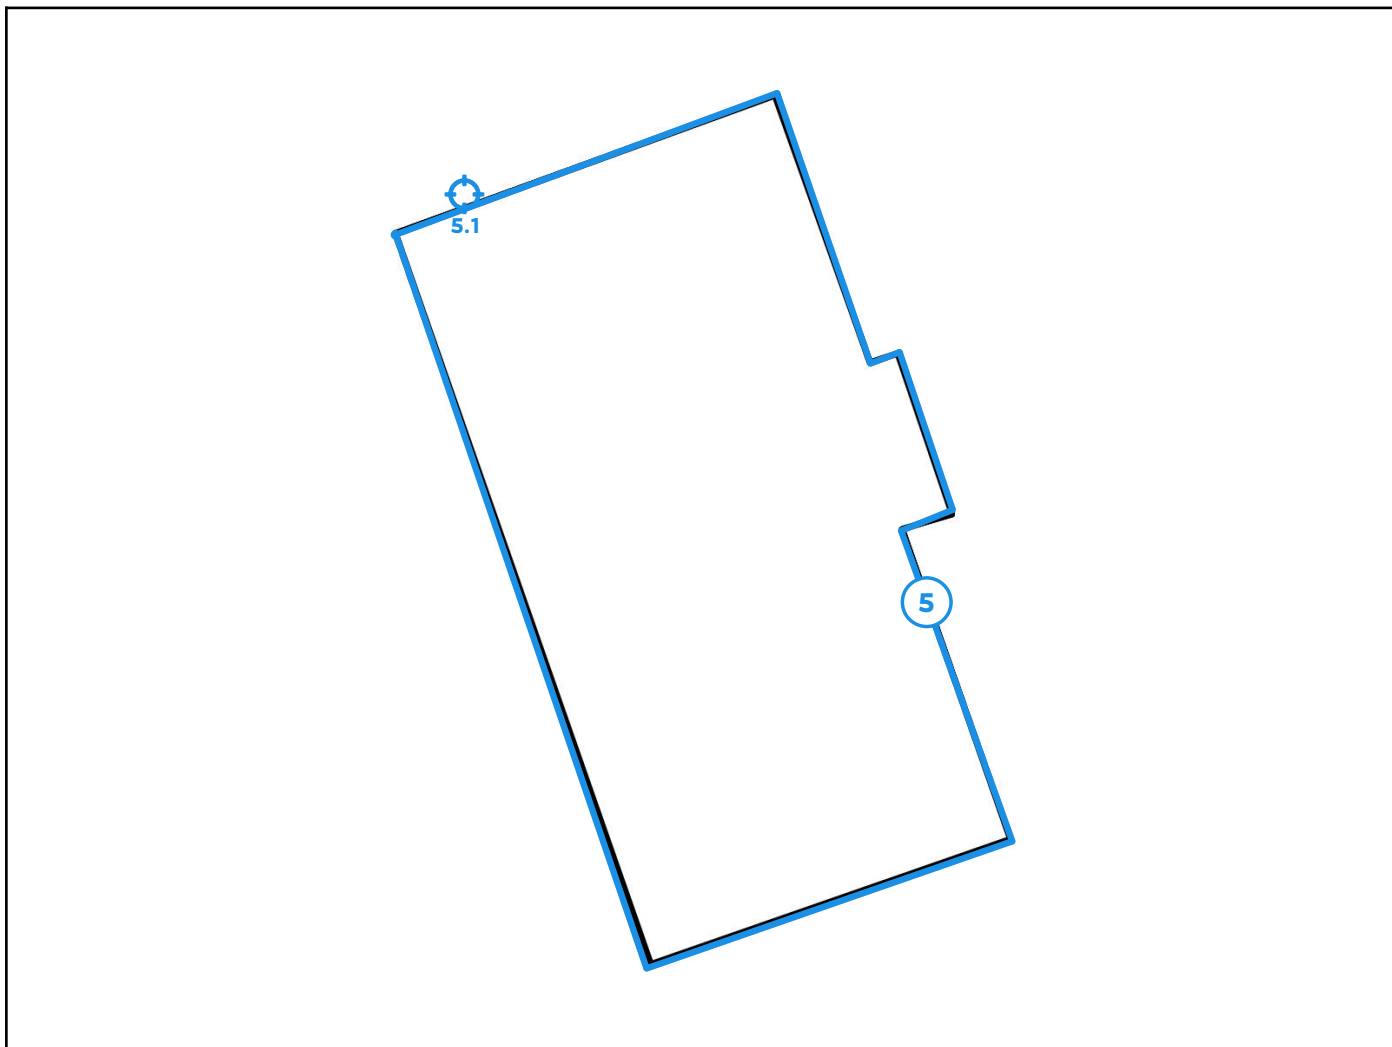
Plan 1.5: Hoofdgebouw plan

Beschrijving	Type	Actie
5. Crepi buitengevel bij woning	Geen asbest	-
5.1 Code: 5. Crepi buitengevel	Puntmonster	-

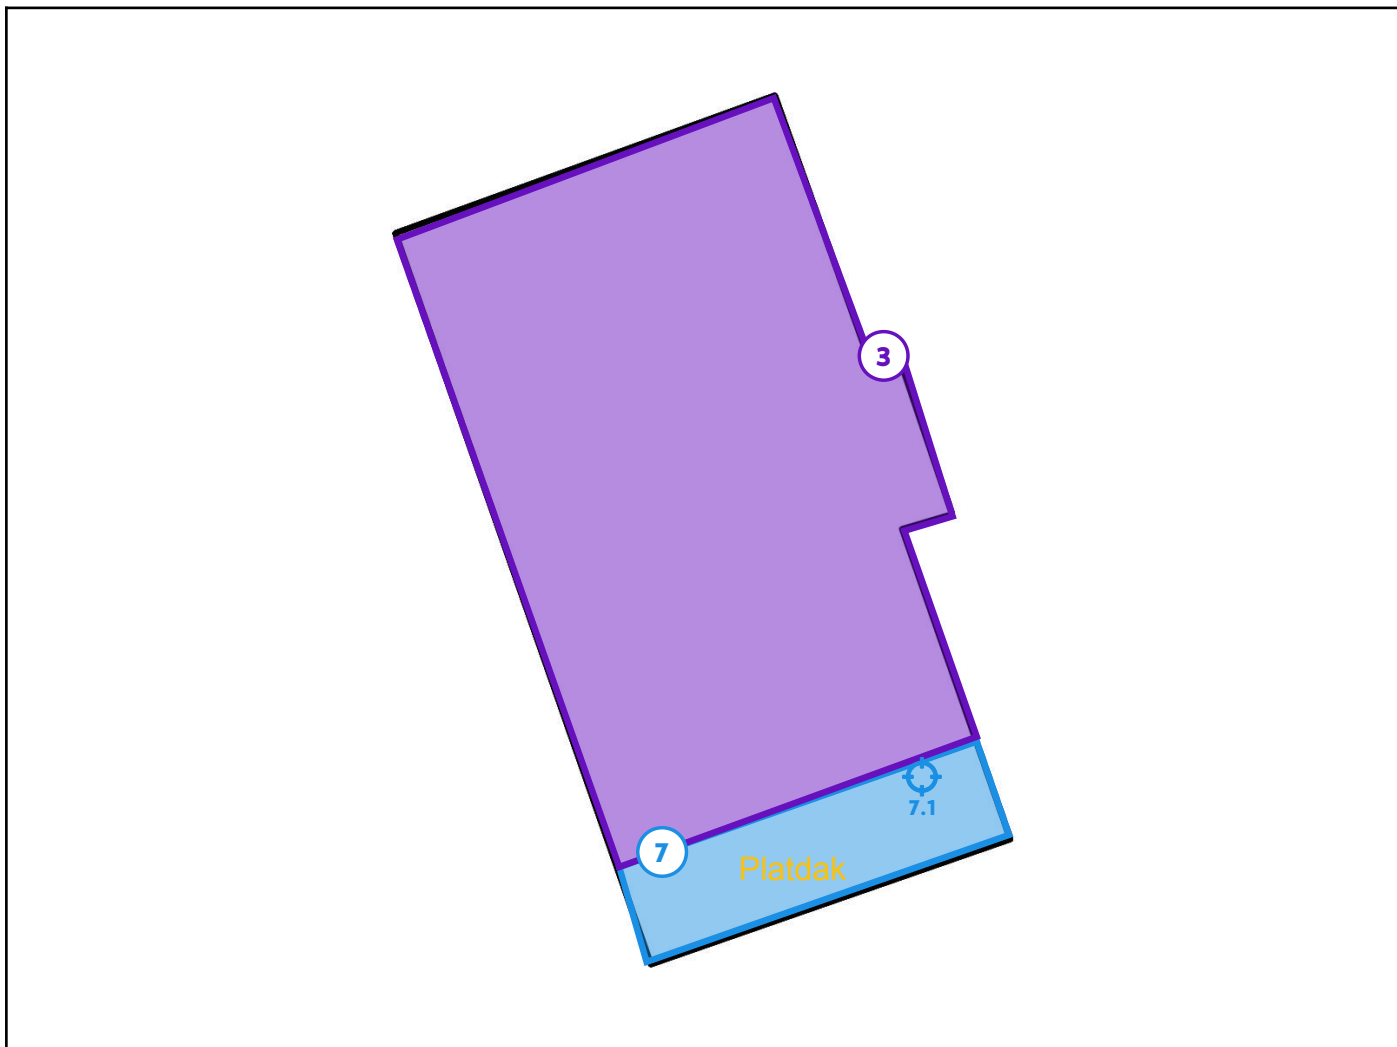
Plan 1.6: Hoofdgebouw plan

Beschrijving	Type	Actie
3. Onderdak van de woning	Advies	-
7. Platdak woning: roofing	Geen asbest	-
7.1 Code: 2. Roofing woning	Puntmonster	-

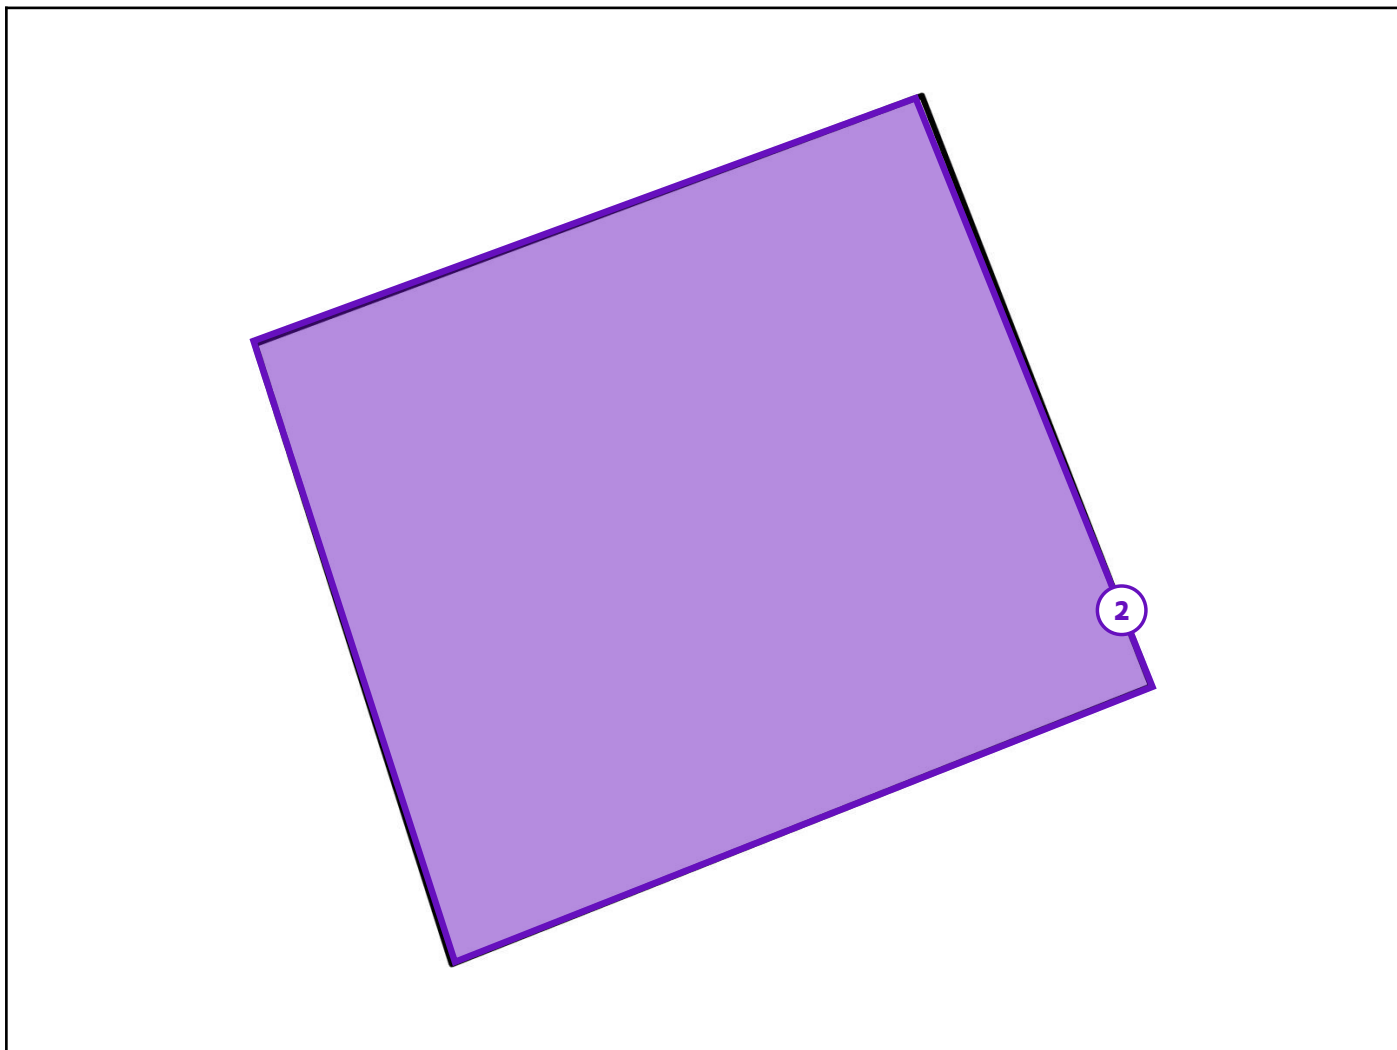
Plan 2.1: Tuinberging

Beschrijving	Type	Actie
2. Onderdak bijgebouwen	Advies	-

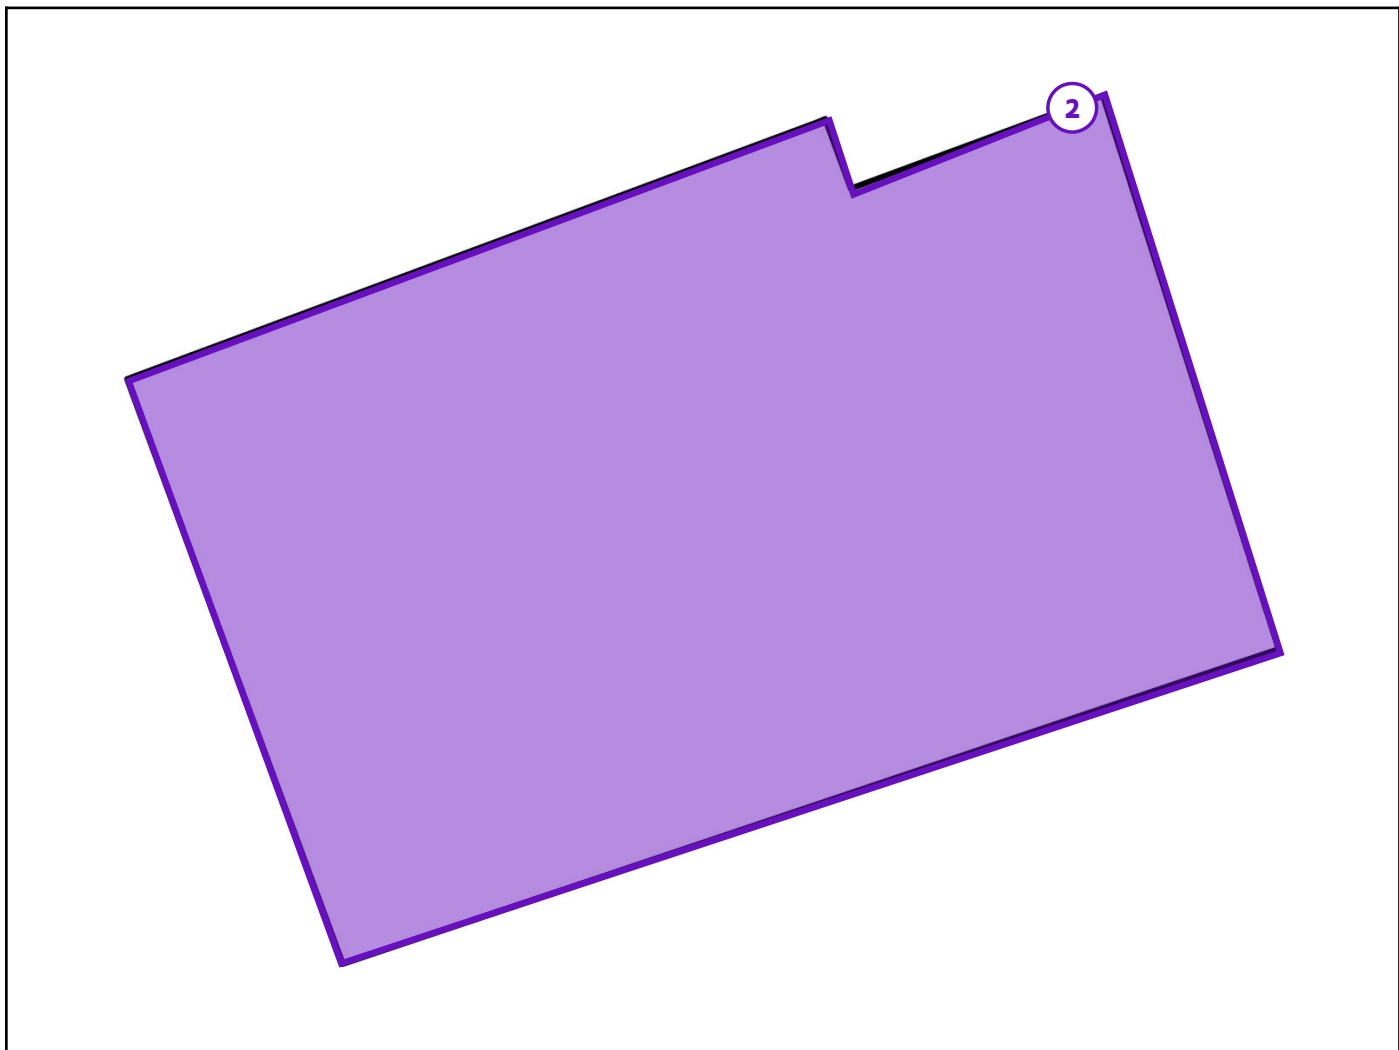
Plan 3.1: Tuinberging

Beschrijving	Type	Actie
2. Onderdak bijgebouwen	Advies	-

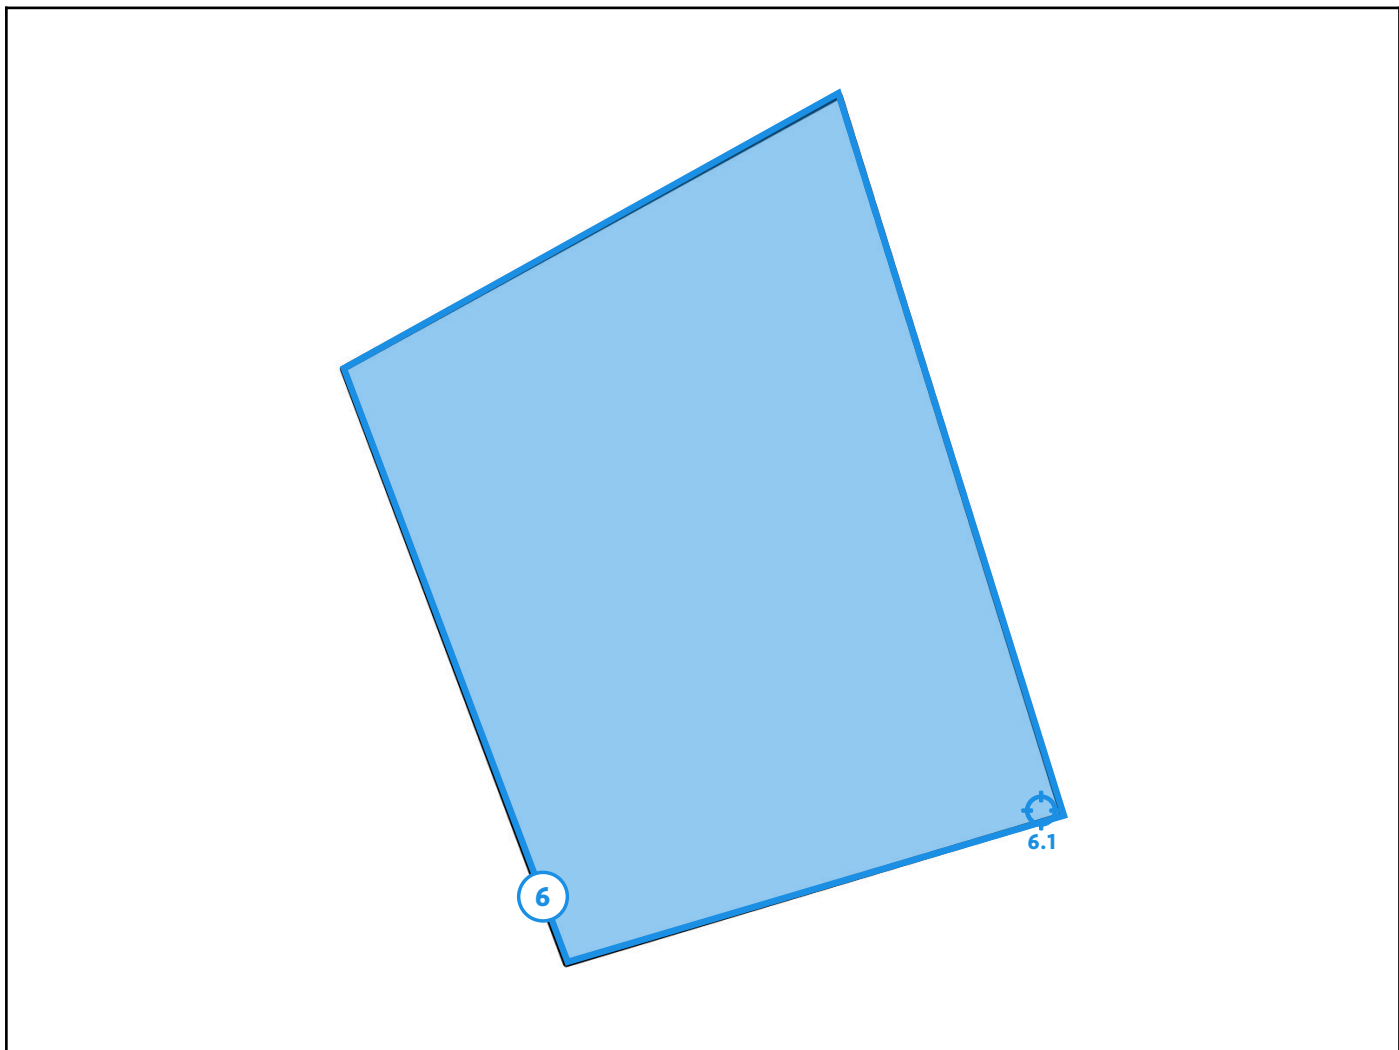
Plan 6.1: Houthok

Beschrijving	Type	Actie
6. Roofing houthok	Geen asbest	-
6.1 Code: 3. Roofing houthok	Puntmonster	-
