# Asbestinventarisatetest

De Aard 25/0001, 2930 Brasschaat

Attestnummer : **20250527-000217.000**

Uitgegeven op : **27.05.2025**

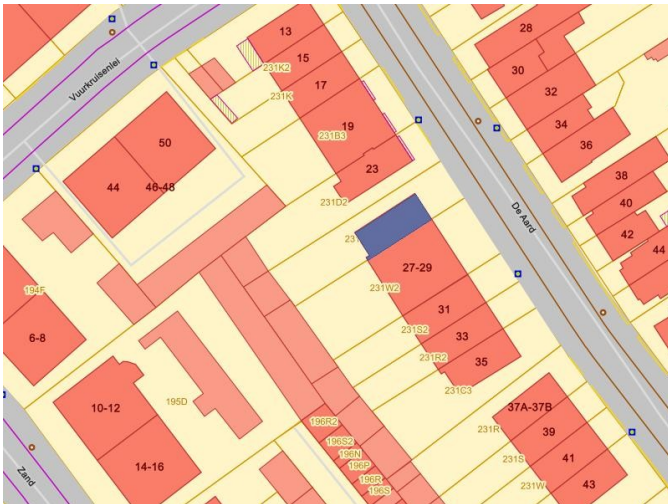
## Zone 1: Hoofdgebouw

Tijdens de inspectie vastgesteld:

- 0 Asbestmaterialen
- 0 Beperkingen
- 0 Uitsluitingen
- 0 Roerende goederen
- 0 Puin, steenslag, (water)bodem
- 0 Adviezen
- 3 Geen asbest**

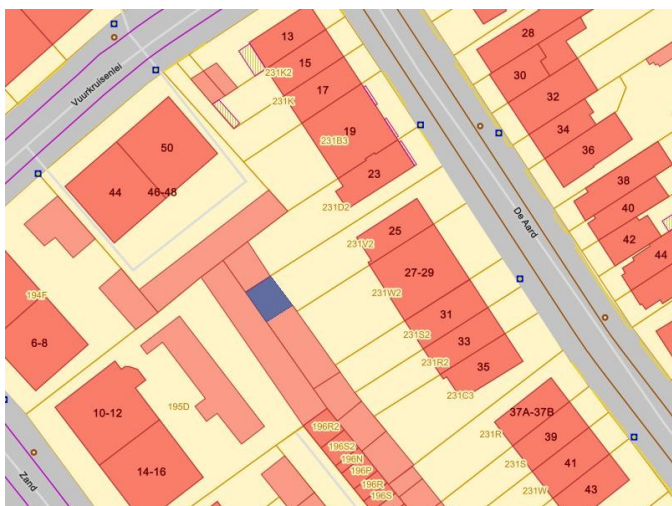
## Zone 2: Garage

Tijdens de inspectie vastgesteld:

- 0 Asbestmaterialen
- 0 Beperkingen
- 0 Uitsluitingen
- 0 Roerende goederen
- 0 Puin, steenslag, (water)bodem
- 1 Advies
- 0 Geen asbest
