# Asbestinventarisatetest

Valkenlaan 14, 2900 Schoten

Attestnummer : 20260201-000058.000

**Asbestveilig** (maar mogelijk niet asbestvrij)

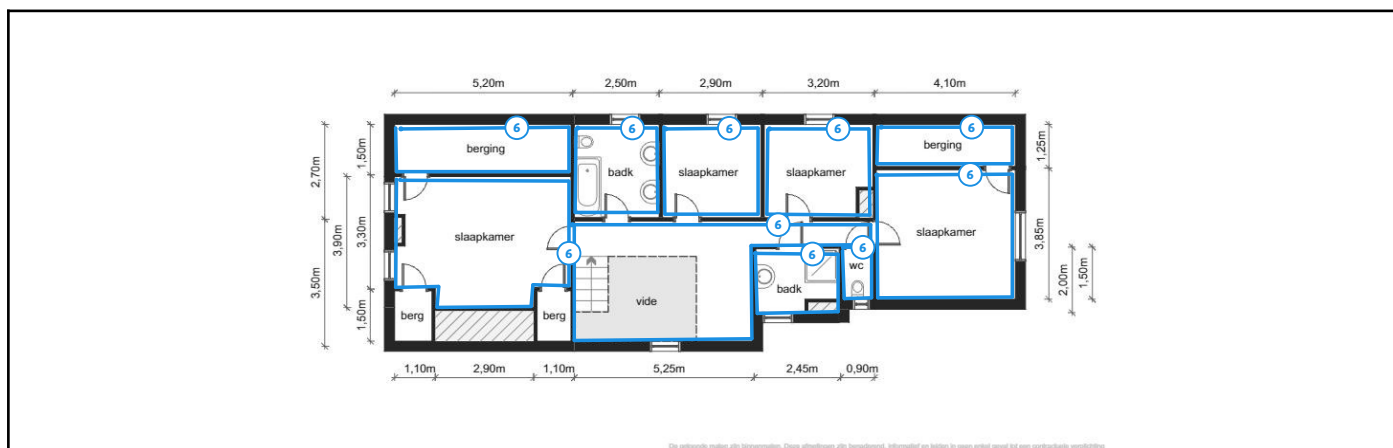
## Plan 1.2: 1ste verdieping

Beschrijving	Type	Actie
6. Bezetting muren	Geen asbest	-

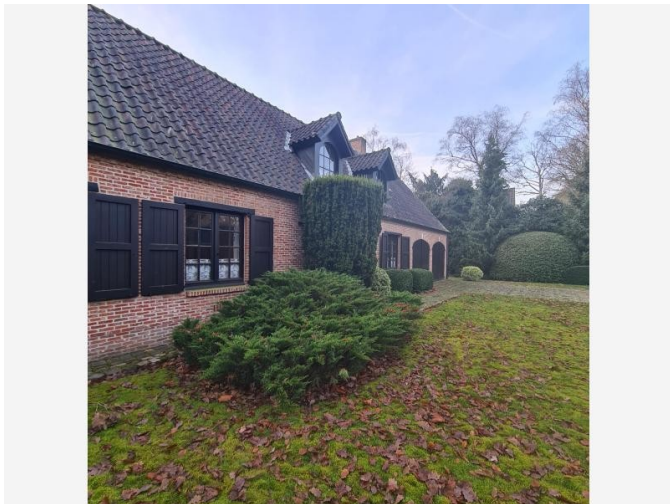
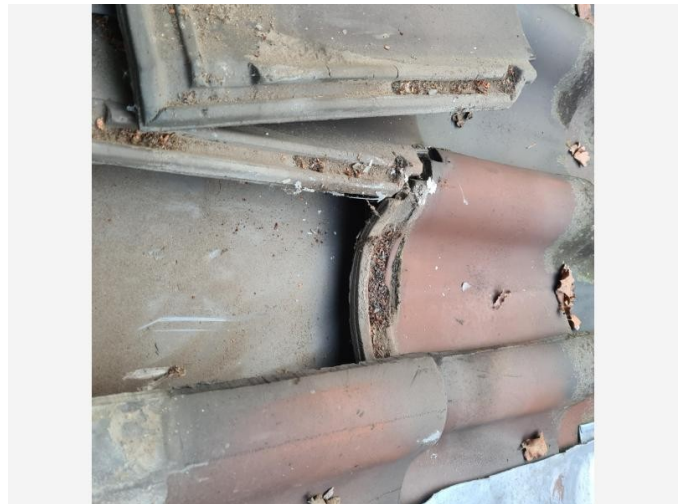
## Fiche 7: Dakbedekking in dakpannen

Beschrijving	Notitie	Terug te vinden op plannen
Fiche 7: Dakbedekking in dakpannen	De dakbedekking is niet-asbestverdacht.	-
Fiche 8: CV-Ketel	CV-ketel geplaatst na 2001	-

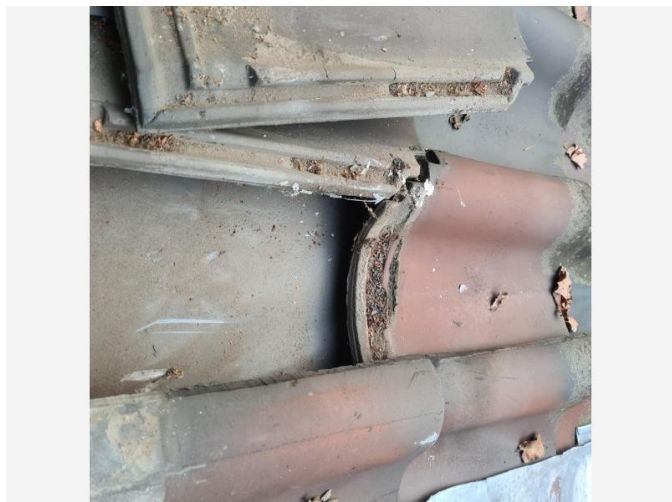
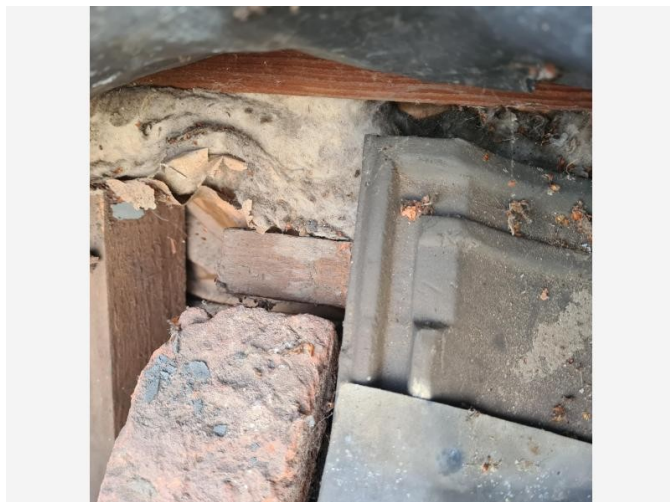
### Fiche 11: Geen onderdak aanwezig

Beschrijving	Notitie	Terug te vinden op plannen
Fiche 9: Leidingisolatie	Er is geen waarneembare asbestverdachte leidingisolatie aanwezig.	-
Fiche 10: Liftinfrastructuur	Er is geen liftinfrastructuur aanwezig op de inspectielocatie.	-
Fiche 11: Geen onderdak aanwezig	-	-
