# Asbestinventarisatetest

Sint-Maartensdal 6, 3210 Lubbeek

Attestnummer : 20241008-000425.000

Uitgegeven op : 08.10.2024

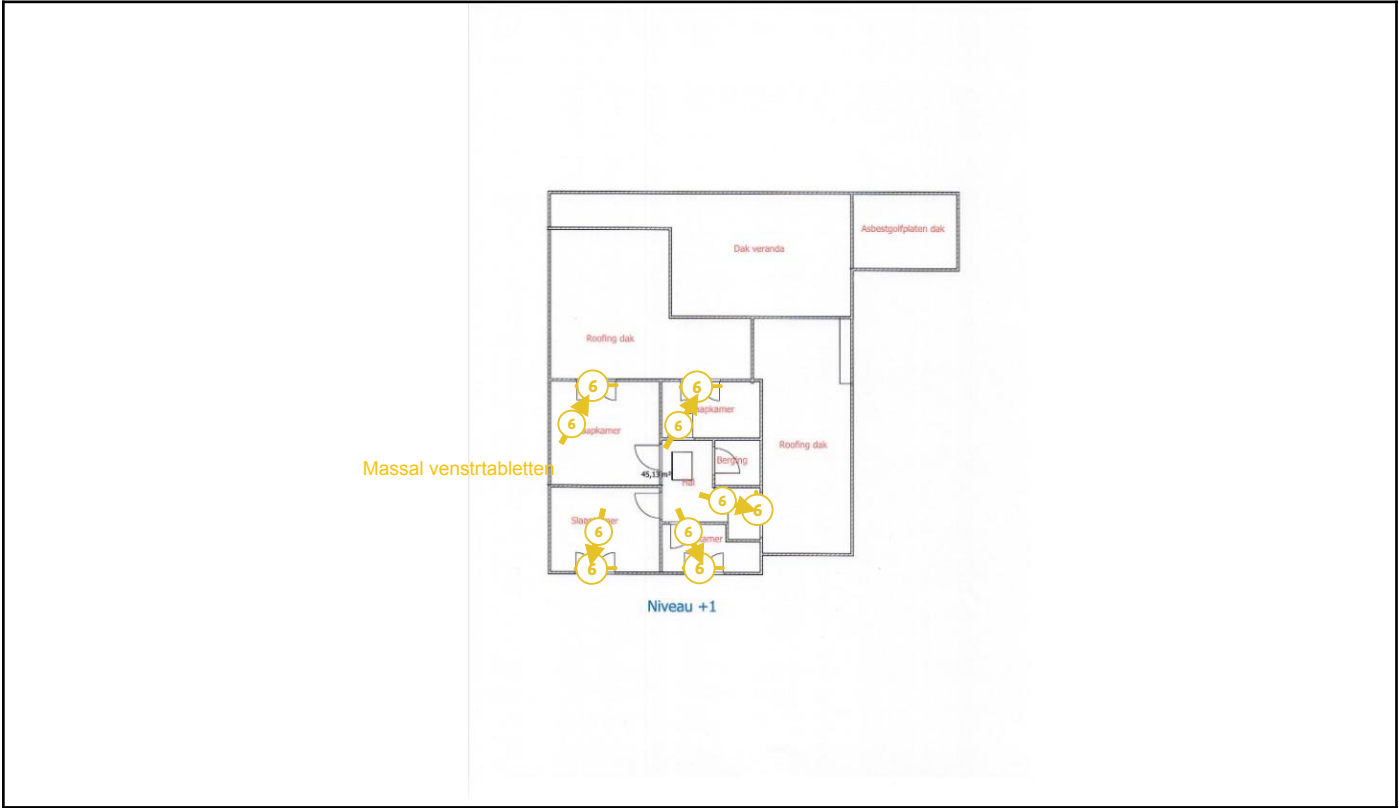
# Plan 1.9: Niveau +1

| Beschrijving | Type | Actie |
|---|---|---|
| 6. Massal venstetabletten kamers en hal | Asbestmateriaal | Zorgvuldig beheren |

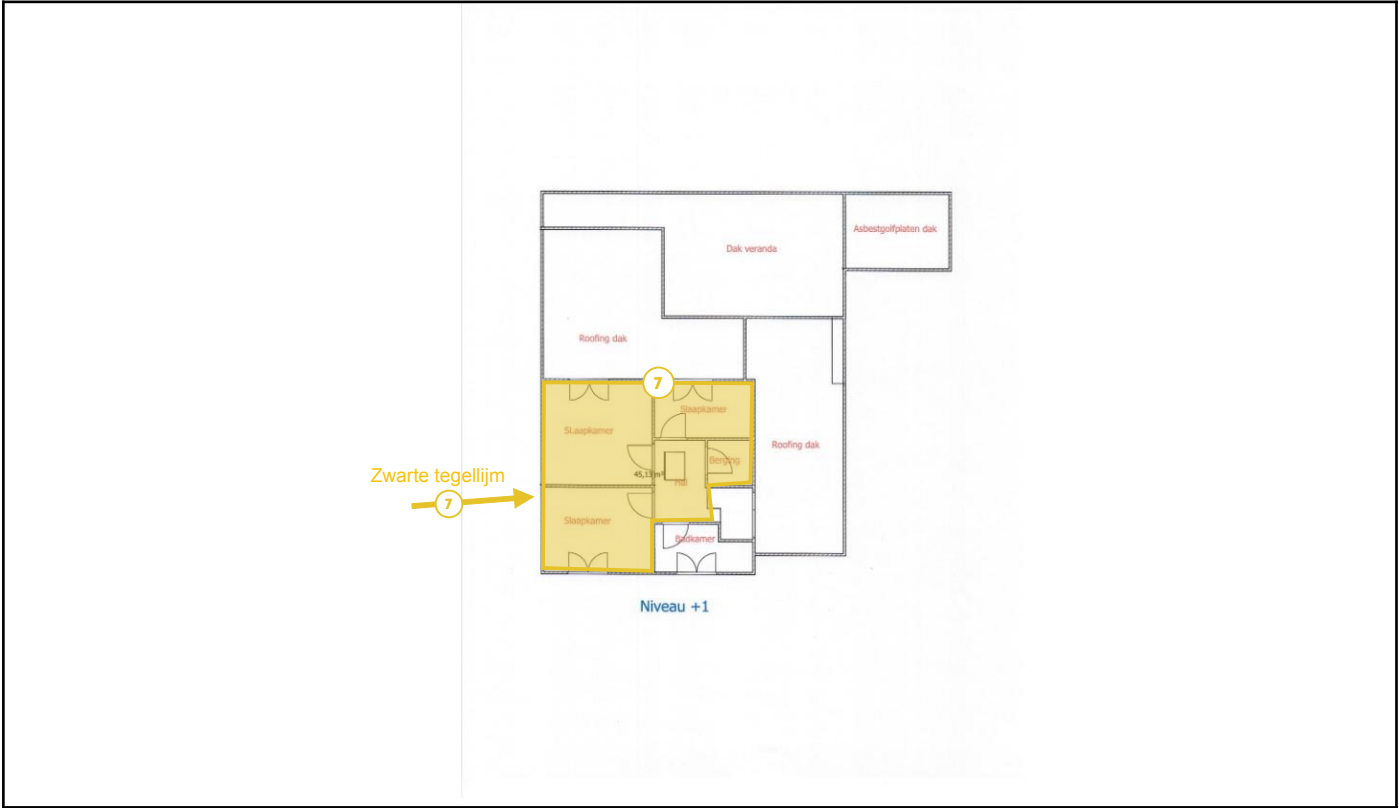
# Plan 1.11: Niveau +1

| Beschrijving | Type | Actie |
|---|---|---|
| 7. Zwarte tegellijm | Asbestmateriaal | Zorgvuldig beheren |

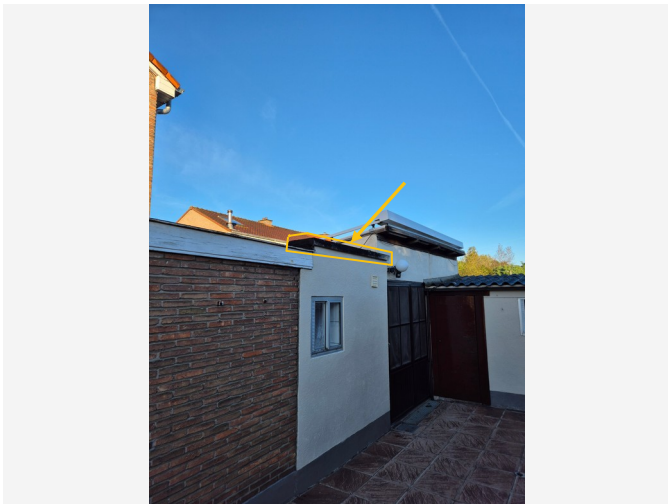
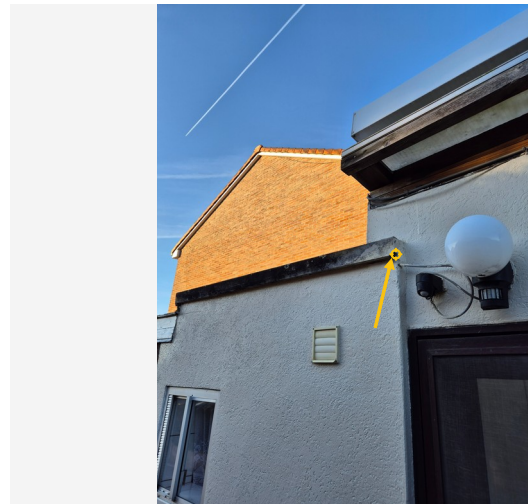
Overzichtsfoto

| Identificatiemethode | Vaststelling zonder monstername<br><br>Motivatie: Groot risico op structurele gevolgschade (leeschade, werking installatie,...) |
