# Asbestinventarisatetest

Manhovestraat 5A, 1541 Pajottegem

Attestnummer : 20250401-000047.000

**Niet-asbestveilig**

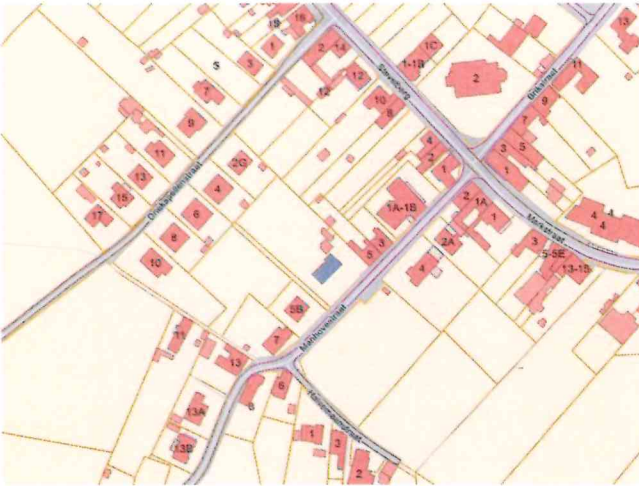
## Zone 1: Hoofdgebouw

Tijdens de inspectie vastgesteld:

### 2    **Asbestmaterialen**

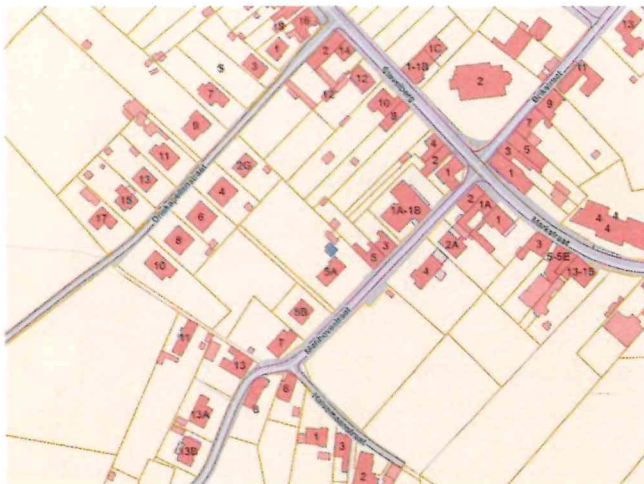
## Zone 2: Vrijstaande garage

- 0 Asbestmaterialen
- 0 Beperkingen
- 0 Uitsluitingen
- 0 Roerende goederen
- 0 Puin, steenslag, (water)bodem
- 0 Adviezen
- 1 **Geen asbest**

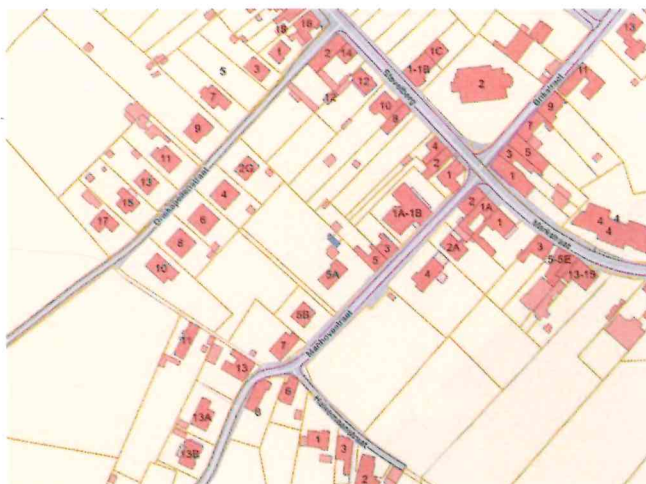
## Zone 3: Kippenhok achte elektriciteitscabine

- 1 Asbestmateriaal**
- 0 Beperkingen
- 0 Uitsluitingen
- 0 Roerende goederen
- 0 Puin, steenslag, (water)bodem
- 0 Adviezen
- 1 Geen asbest**

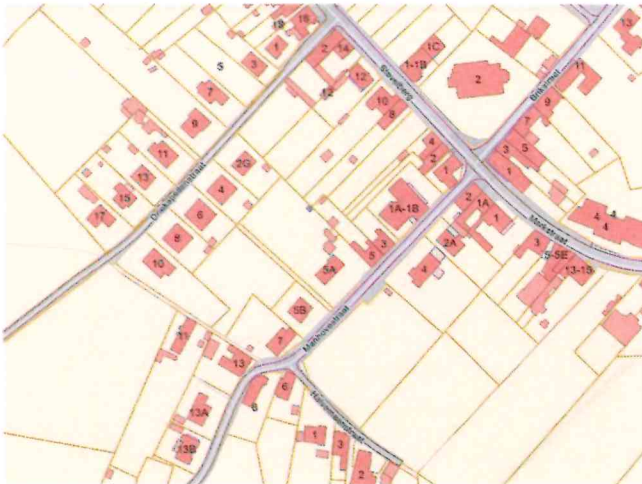
## Zone 4: Hok in weide rechterkant

### 2 Asbestmaterialen

| Beschrijving | Type | Actie |
|---|---|---|
| 2. Rode en grijze golfplaten | Asbestmateriaal | Dringend verwijderen |
