# Asbestinventarisatetest

Bredabaan 397/4001, 2930 Brasschaat

Attestnummer : **20251117-000403.001**

**Asbestveilig** (maar mogelijk niet asbestvrij)

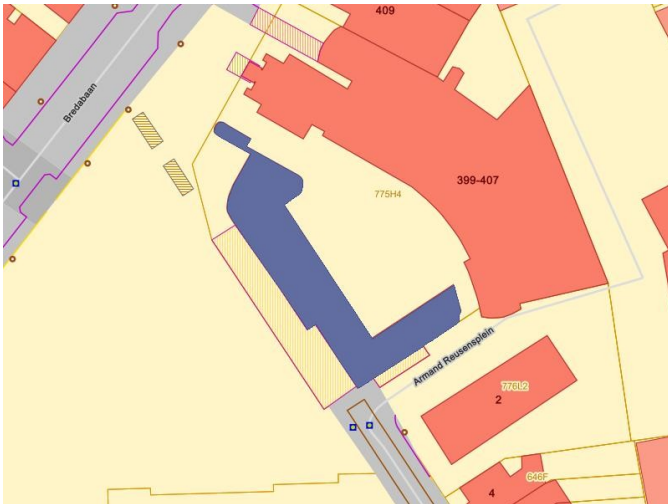
## Zone 1: Kelderberging

- 0 Asbestmaterialen
- 0 Beperkingen
- 0 Uitsluitingen
- 0 Roerende goederen
- 0 Puin, steenslag, (water)bodem
- 0 Adviezen
- 0 Geen asbest

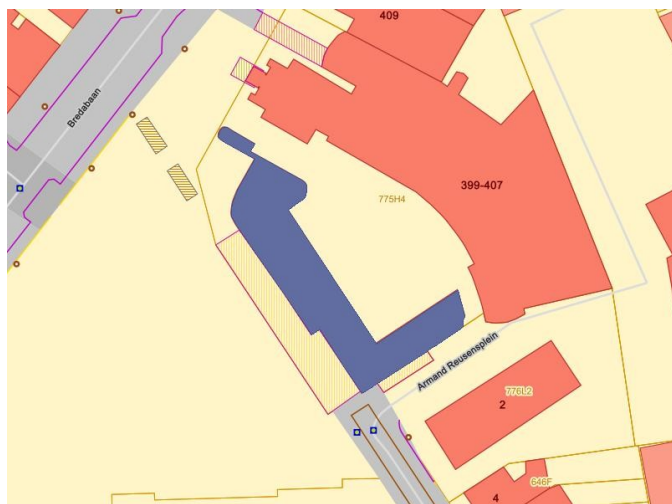
## Zone 2: appartement

- 0 Asbestmaterialen
- 0 Beperkingen
- 0 Uitsluitingen
- 0 Roerende goederen
- 0 Puin, steenslag, (water)bodem
- 2 Adviezen**
- 2 Geen asbest**

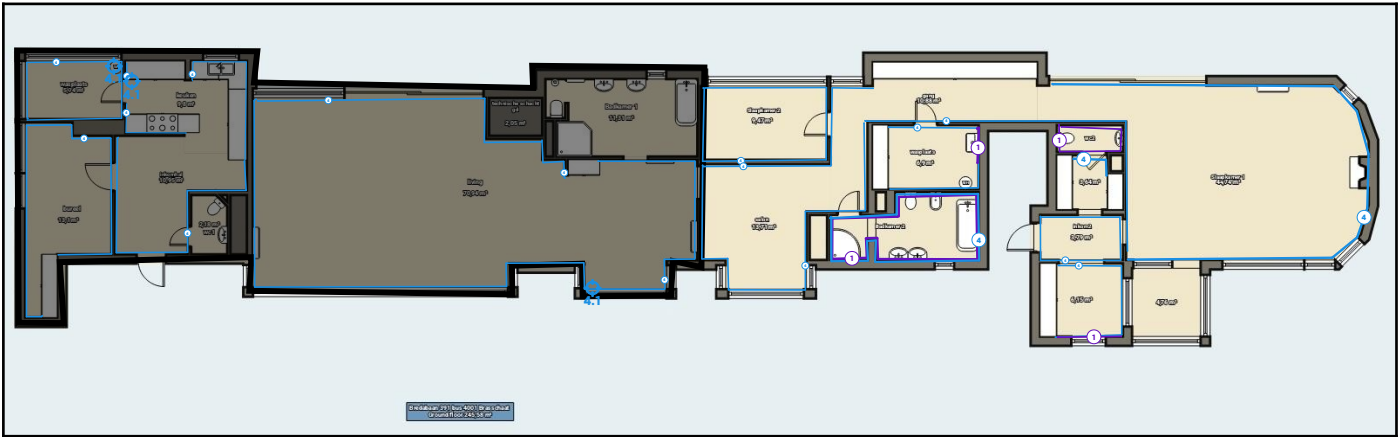
# Plan 2.1: appartement wanden

| Beschrijving | Type | Actie |
|---|---|---|
| 4.1 Code: Mm01 | Mengmonster | - |

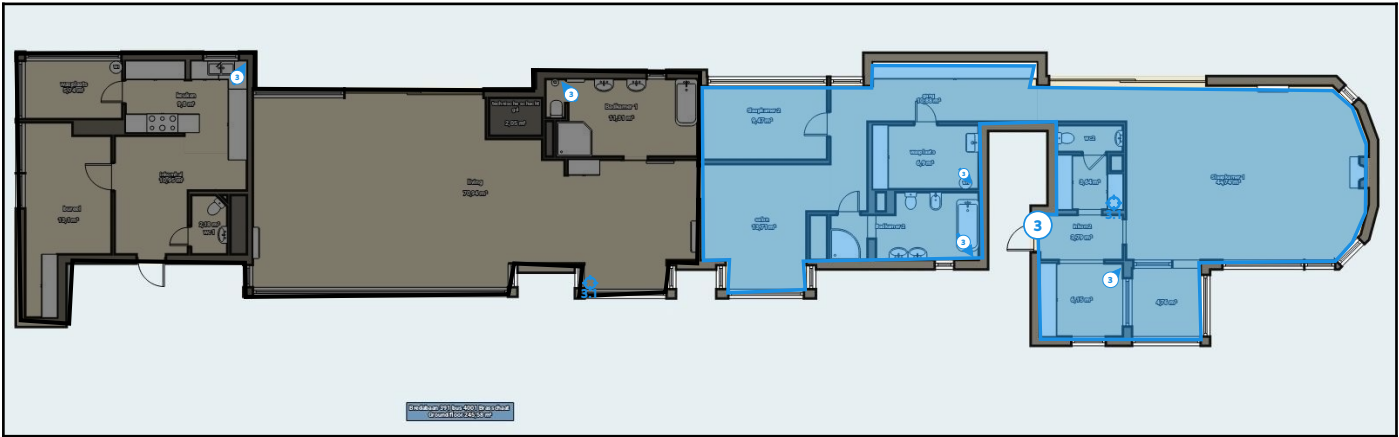
## Plan 2.2: appartement plafonds

| Beschrijving | Type | Actie |
|---|---|---|
| 3.1 Code: Mm02 | Mengmonster | - |
