# Asbestinventarisatetest

Bredabaan 391/4001, 2930 Brasschaat

Attestnummer : **20251117-000218.001**

Uitgegeven op : **17.11.2025**

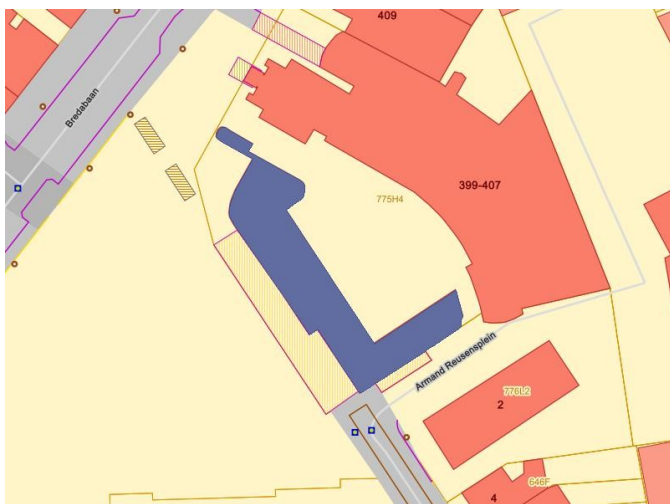
## Zone 1: appartement

Tijdens de inspectie vastgesteld:

- 0 Asbestmaterialen
- 0 Beperkingen
- 0 Uitsluitingen
- 0 Roerende goederen
- 0 Puin, steenslag, (water)bodem
- 3 Adviezen
- 2 Geen asbest

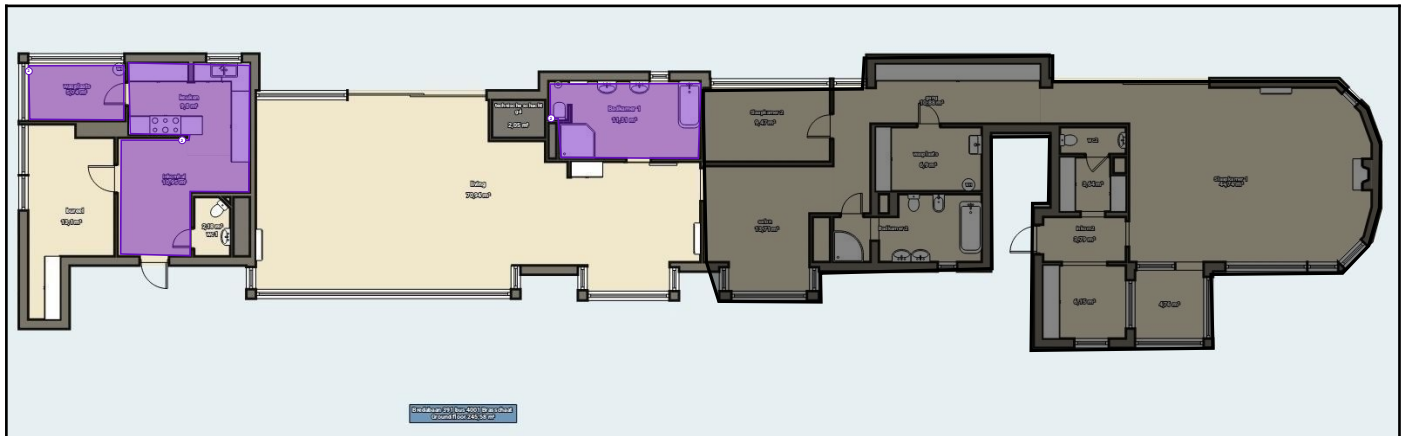
## Plan 1.3: appartement vloeren

| Beschrijving | Type | Actie |
|---|---|---|
| 2. Faiencetegels (lijm) vloeren | Advies | - |
