# Asbestinventarisat attest

Schrans 24, 3190 Boortmeerbeek

Attestnummer : 20260110-000049.000

**Niet-asbestveilig**

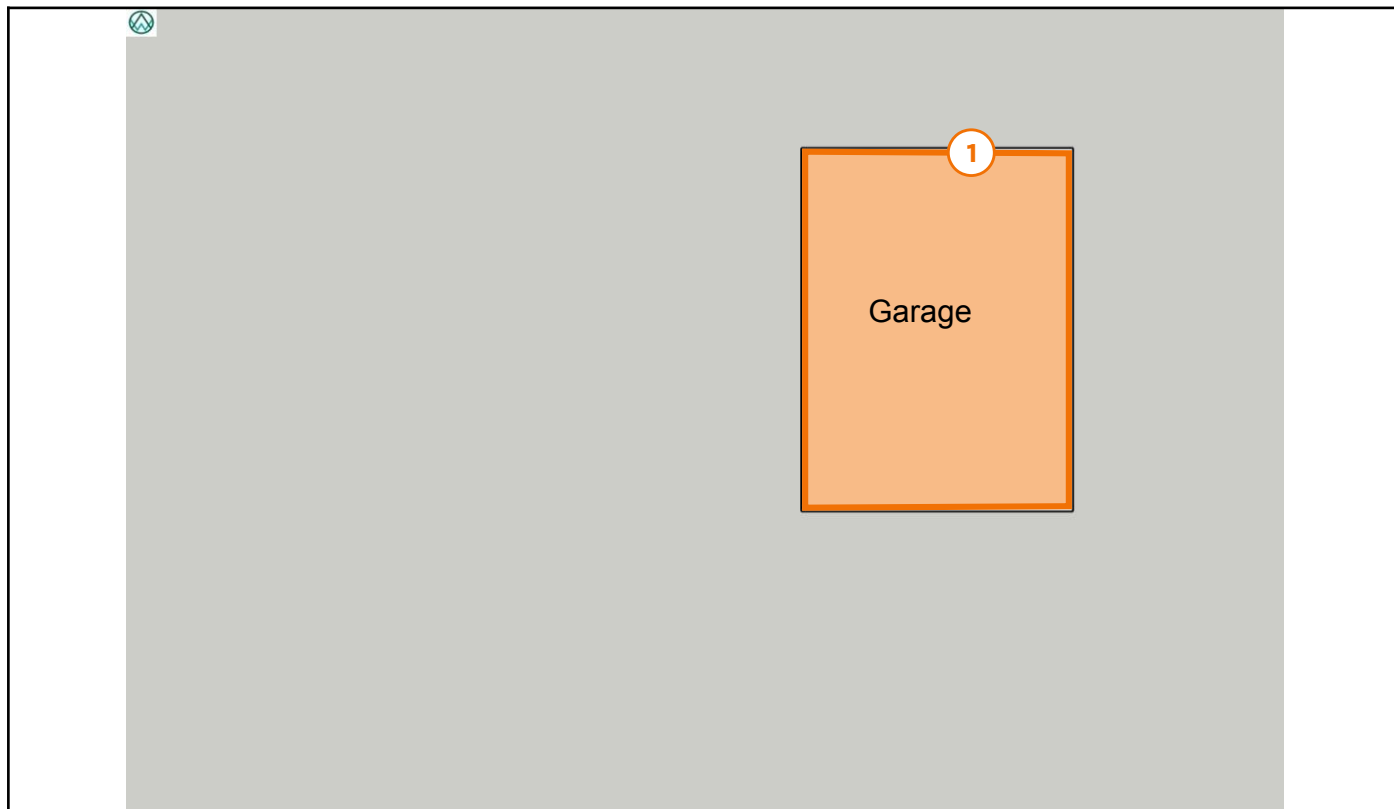
## Plan 3.1: Plan garage

| Beschrijving | Type | Actie |
|---|---|---|
| 1. Golfplaten van cement | Asbestmateriaal | Verwijderen |
