# Asbestinventarisatattest

Steenhout 71, 9400 Ninove

Attestnummer : 20260202-000382.000

**Niet-asbestveilig**

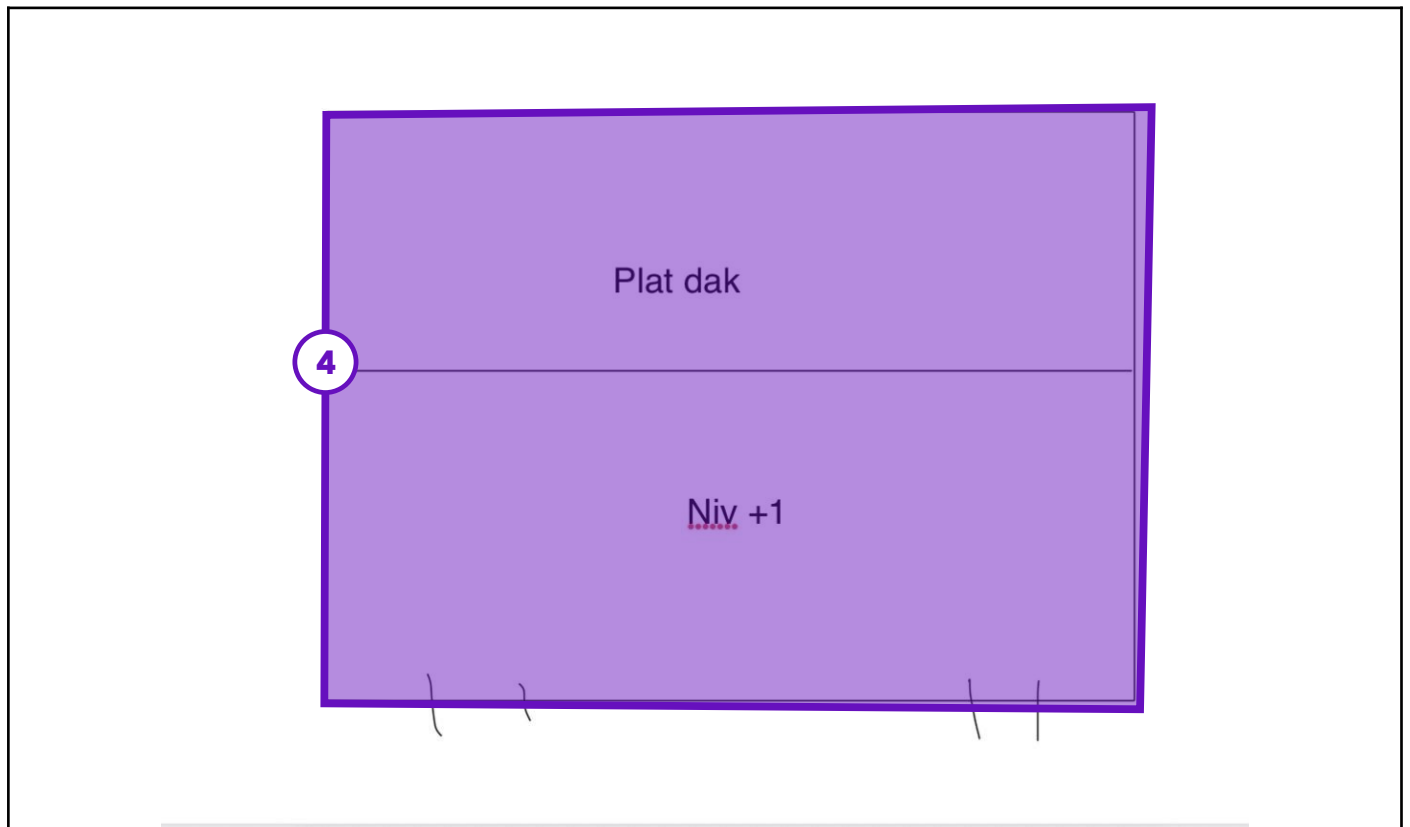
## Plan 1.2: Niv +1

| Beschrijving | Type | Actie |
|---|---|---|
| 2. Dakbedekking - Dakleien | Asbestmateriaal | Dringend verwijderen |

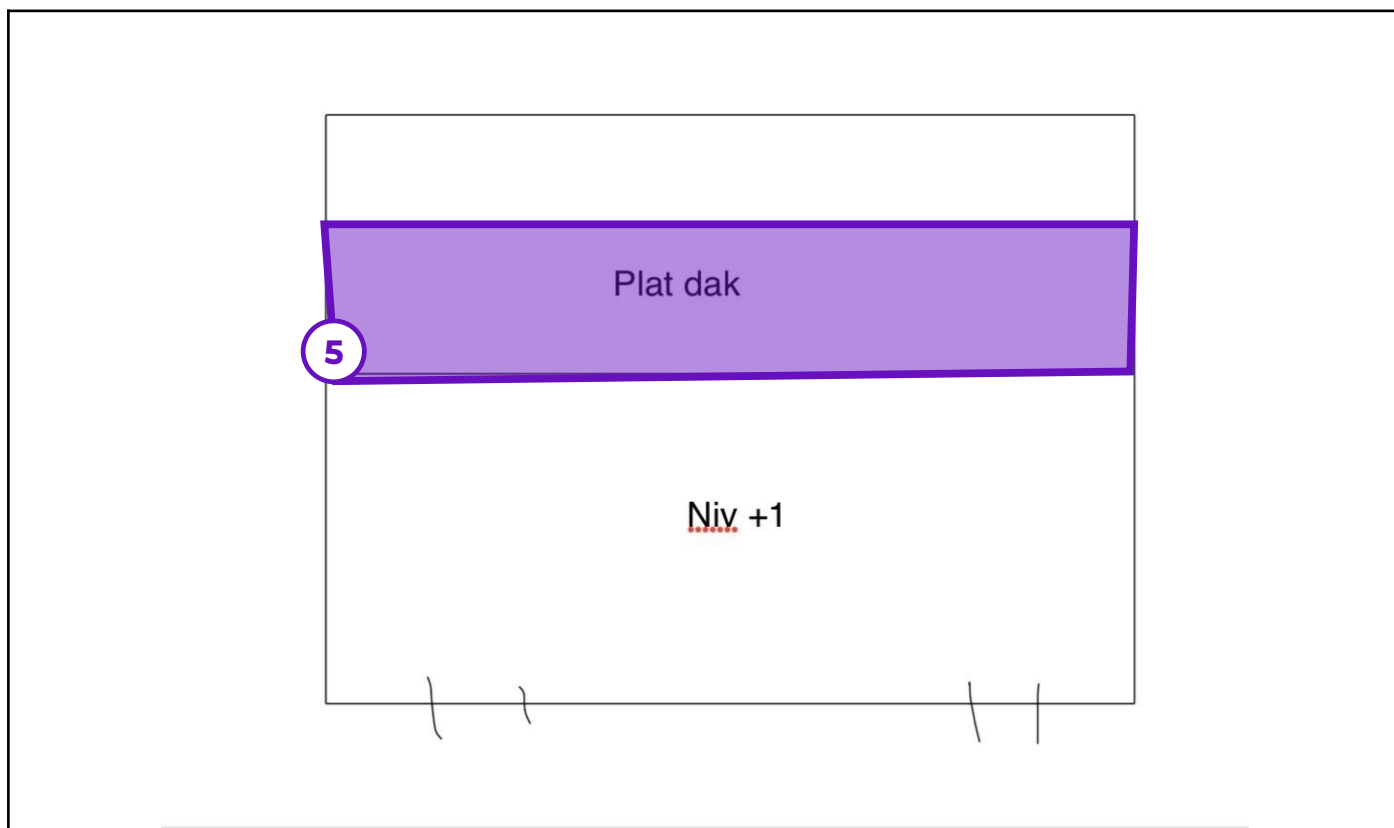
## Plan 1.4: Niv +1

| Beschrijving | Type | Actie |
|---|---|---|
| 5. Afvalstoffen - geen beoordeling mogelijk. | Beperking | - |
