# Asbestinventarisat attest

Emiel Debusscherstraat 18, 1651 Beersel

Attestnummer : 20260203-000408.000

**Asbestveilig** (maar niet asbestvrij)

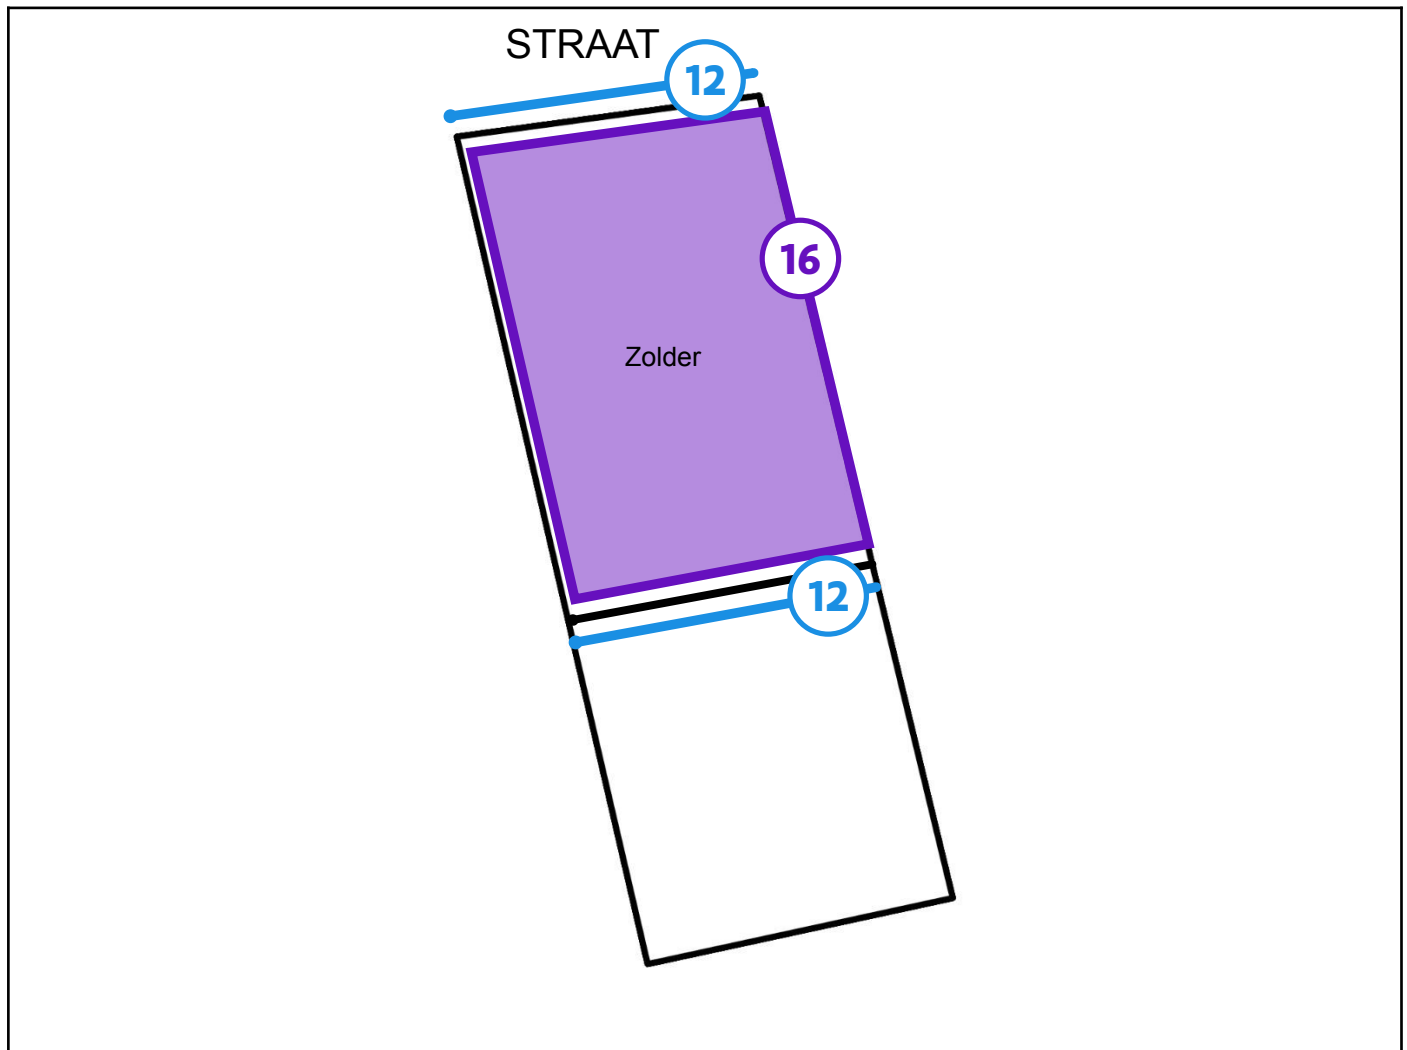
## Plan 1.11: Woning plan - Zolder - VD2

| Beschrijving | Type | Actie |
|---|---|---|
| 16. Dakbedekking niet verdacht | Overige ruimte of materiaal | - |

| Beschrijving | Notitie | Terug te vinden op plannen |
|---|---|---|
| Fiche 16: Dakbedekking niet verdacht | De dakbedekking is niet asbestverdacht. | Plan 1.11: Woning plan - Zolder - VD2 |

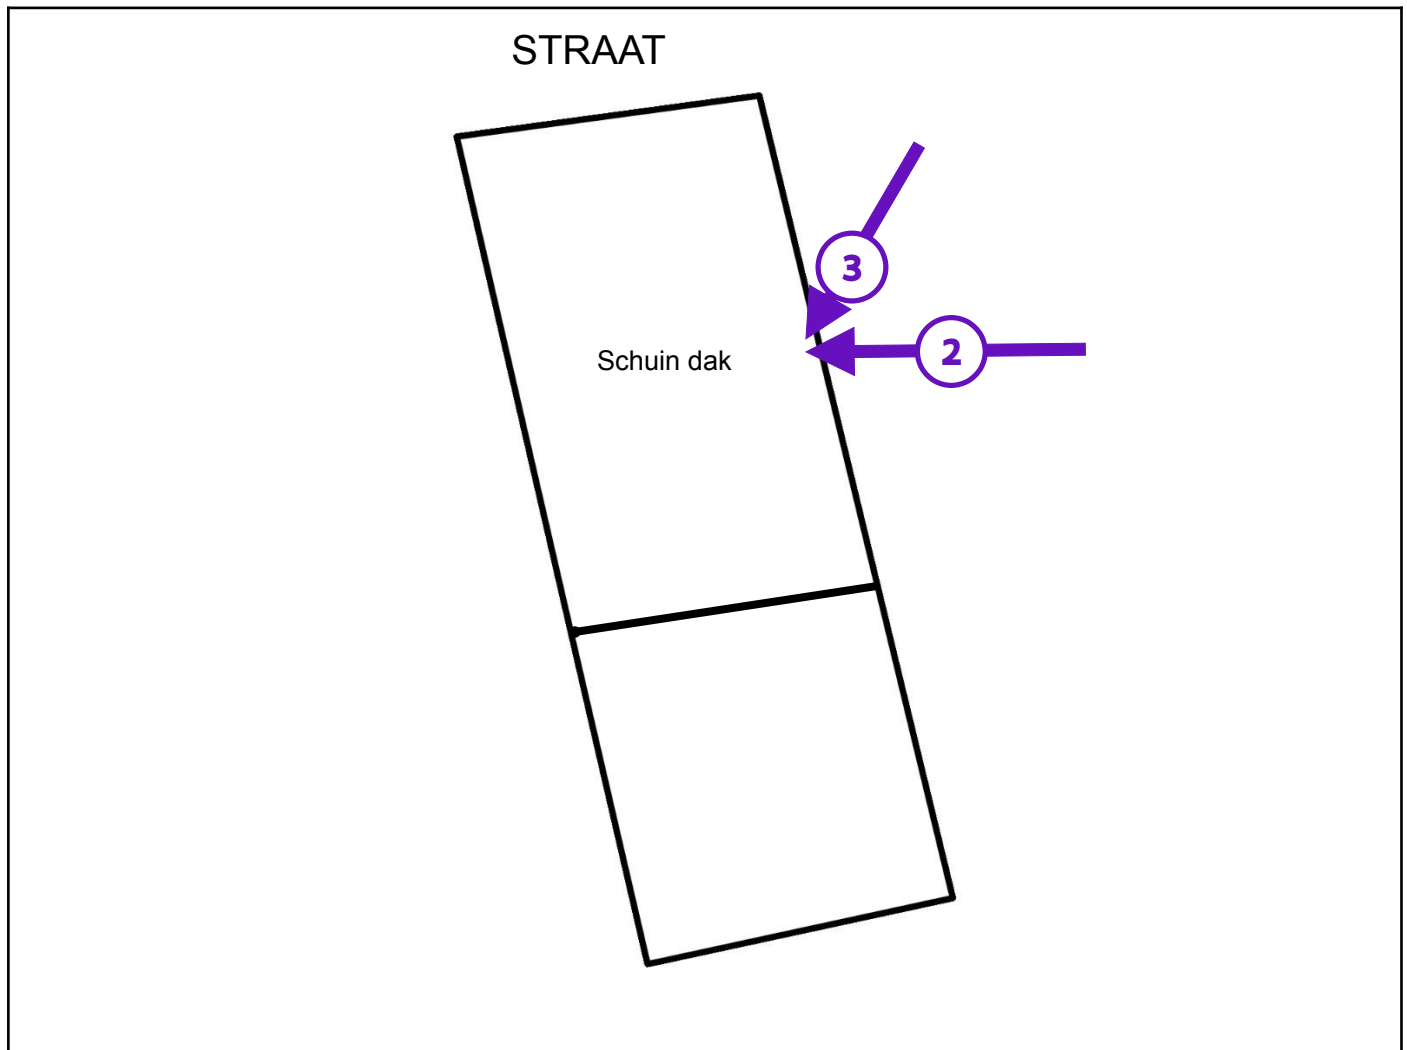
## Plan 1.12: Woning plan - Dak

| Beschrijving | Type | Actie |
|---|---|---|
| 3. Smeerlaag tegen schoorsteen/schouw - Dak | Beperking | - |

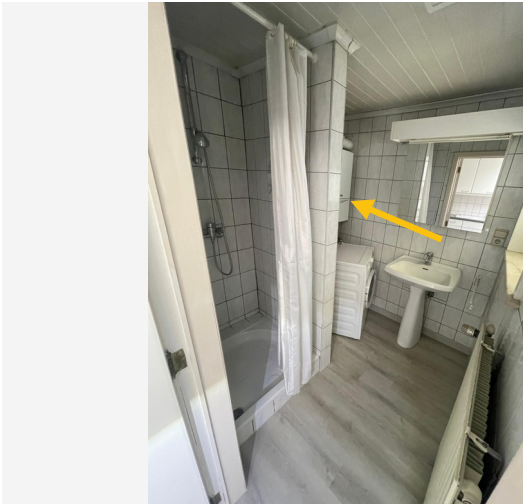
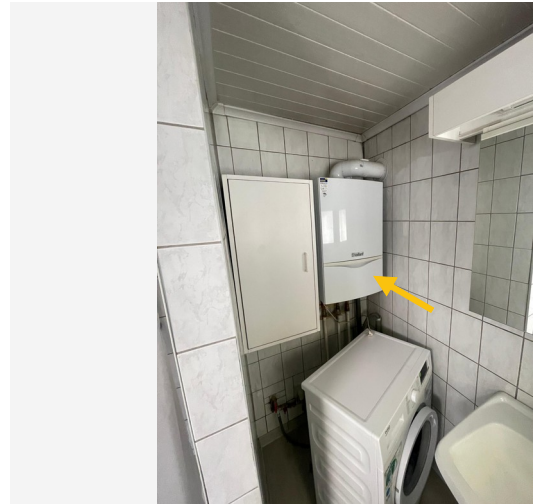
## Fiche 15: Materialen aan de stookketel

| Beschrijving | Type | Actie |
|---|---|---|
| 15. Materialen aan de stookketel | Overige ruimte of materiaal | - |

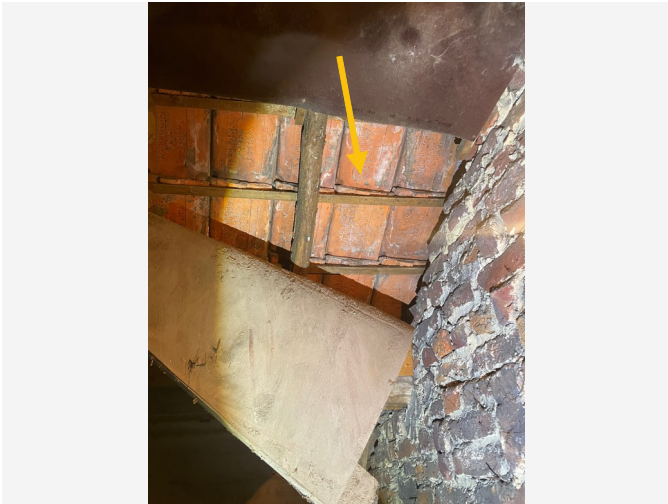
## Fiche 19: Geen asbestverdacht onderdak aanwezig

| Beschrijving | Type | Actie |
|---|---|---|
| 19. Geen asbestverdacht onderdak aanwezig | Overige ruimte of materiaal | - |
