# Asbestinventarisatetest

Haachtsesteenweg 9, 1820 Steenokkerzeel

Attestnummer : **20240815-000179.000**

Uitgegeven op : **15.08.2024**

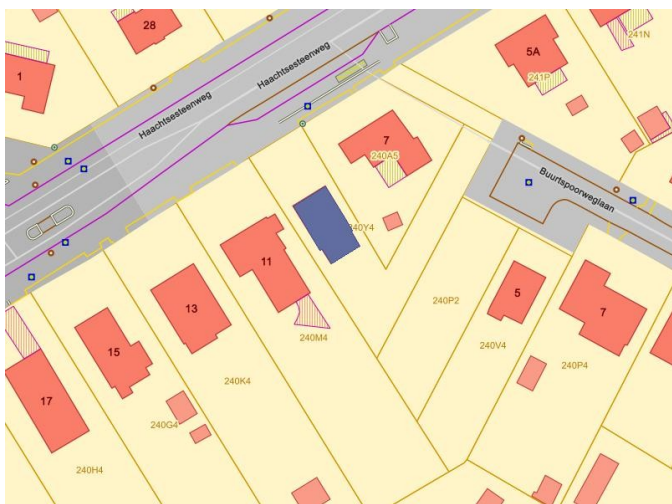
## Zone 1: Woning

Tijdens de inspectie vastgesteld:

- 0 Asbestmaterialen
- 0 Beperkingen
- 0 Uitsluitingen
- 0 Roerende goederen
- 0 Puin, steenslag, (water)bodem
- 2 Adviezen
- 2 Geen asbest

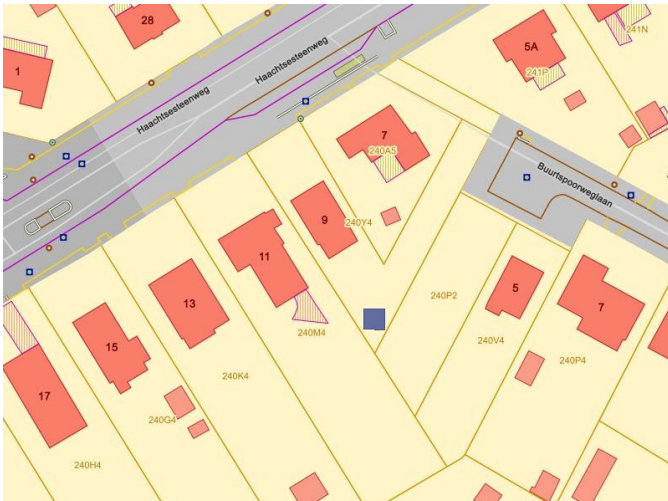
## Zone 2: Tuinhuis

Tijdens de inspectie vastgesteld:

- 0 Asbestmaterialen
- 0 Beperkingen
- 0 Uitsluitingen
- 0 Roerende goederen
- 0 Puin, steenslag, (water)bodem
- 0 Adviezen
- 1 **Geen asbest**
