# Asbestinventarisatetest

Borsbekestraat 118, 9551 Herzele

Attestnummer : 20251116-000017.000

Uitgegeven op : 16.11.2025

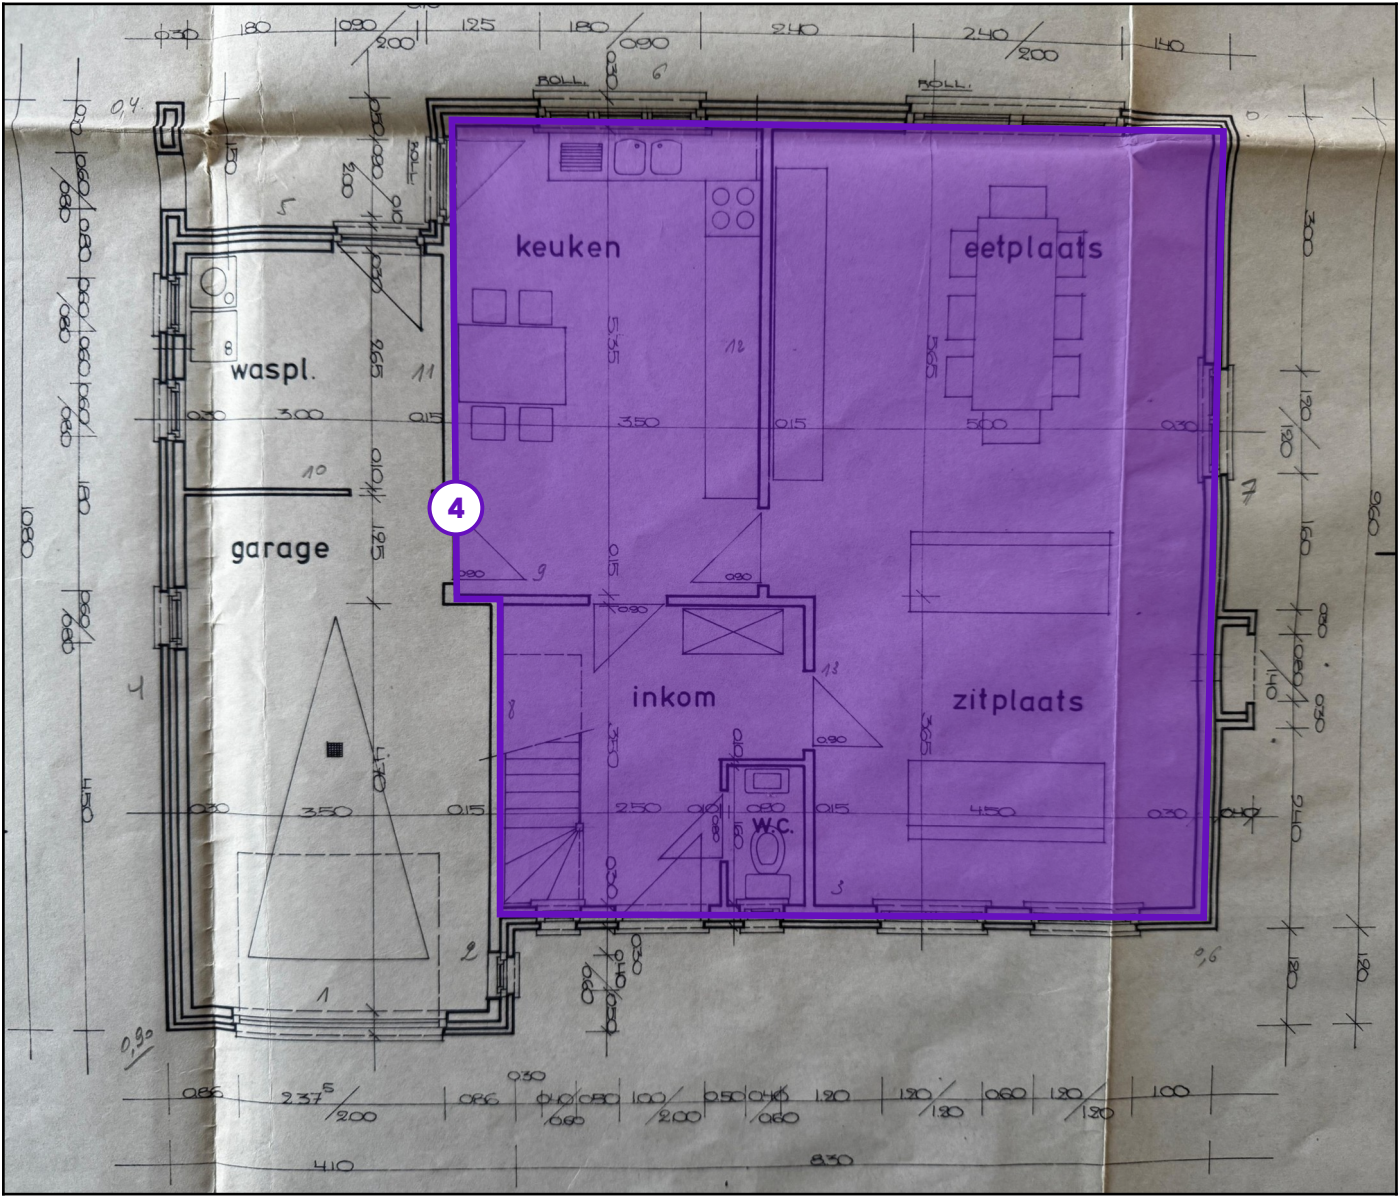
# Plan 1.5: Verdieping V0

| Beschrijving | Type | Actie |
|---|---|---|
| 4. Plafondafwerking hoofdgebouw | Advies | - |

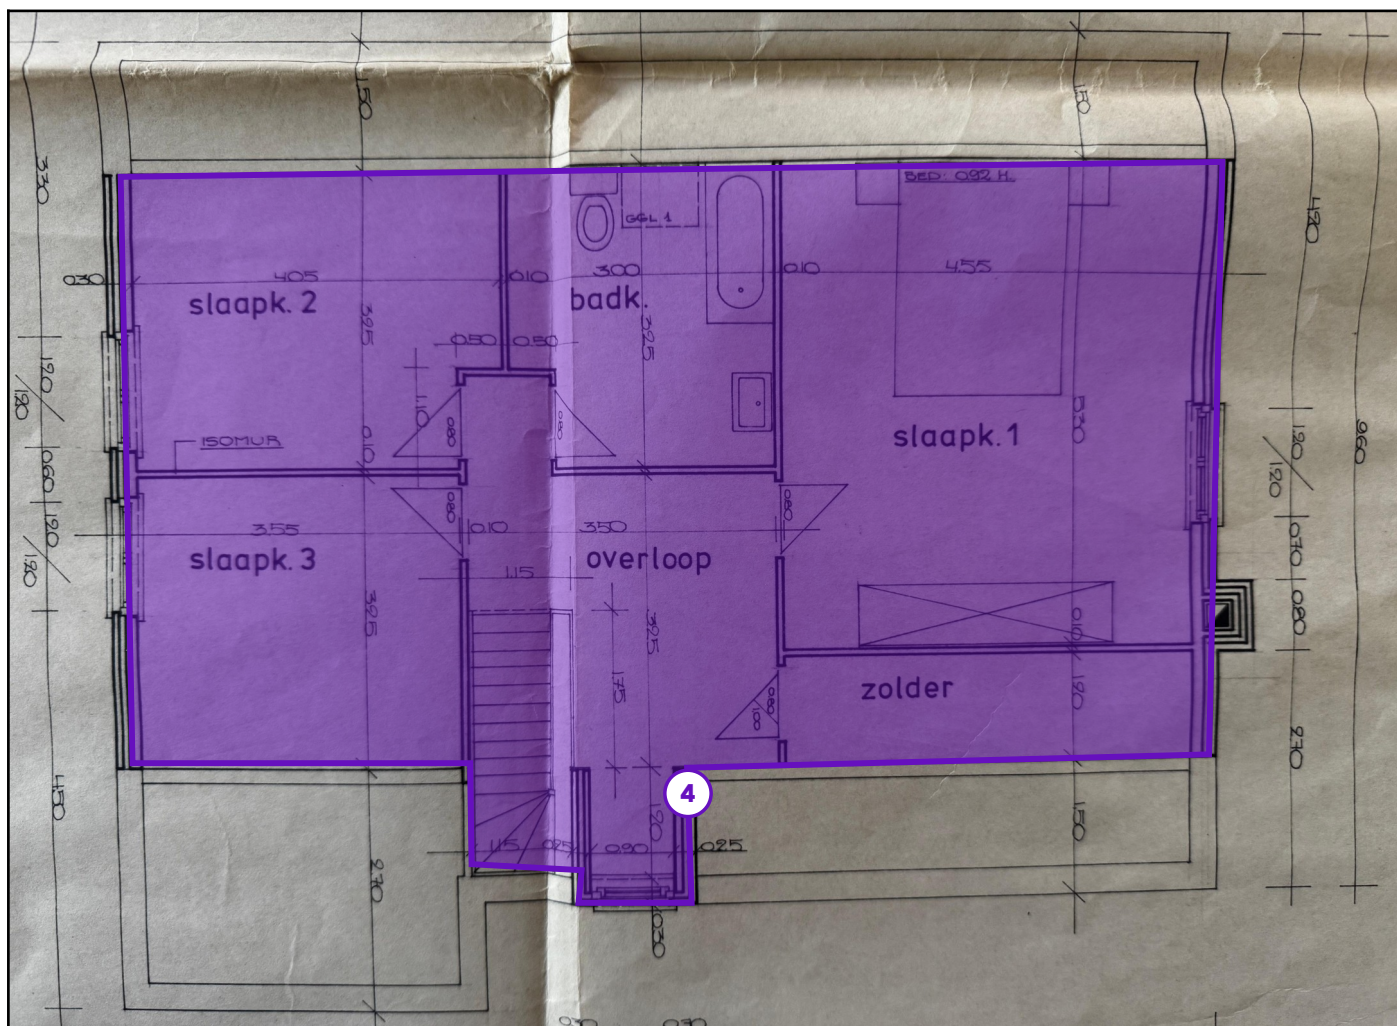
## Plan 1.6: Verdieping V+1

| Beschrijving | Type | Actie |
|---|---|---|
| 4. Plafondafwerking hoofdgebouw | Advies | - |

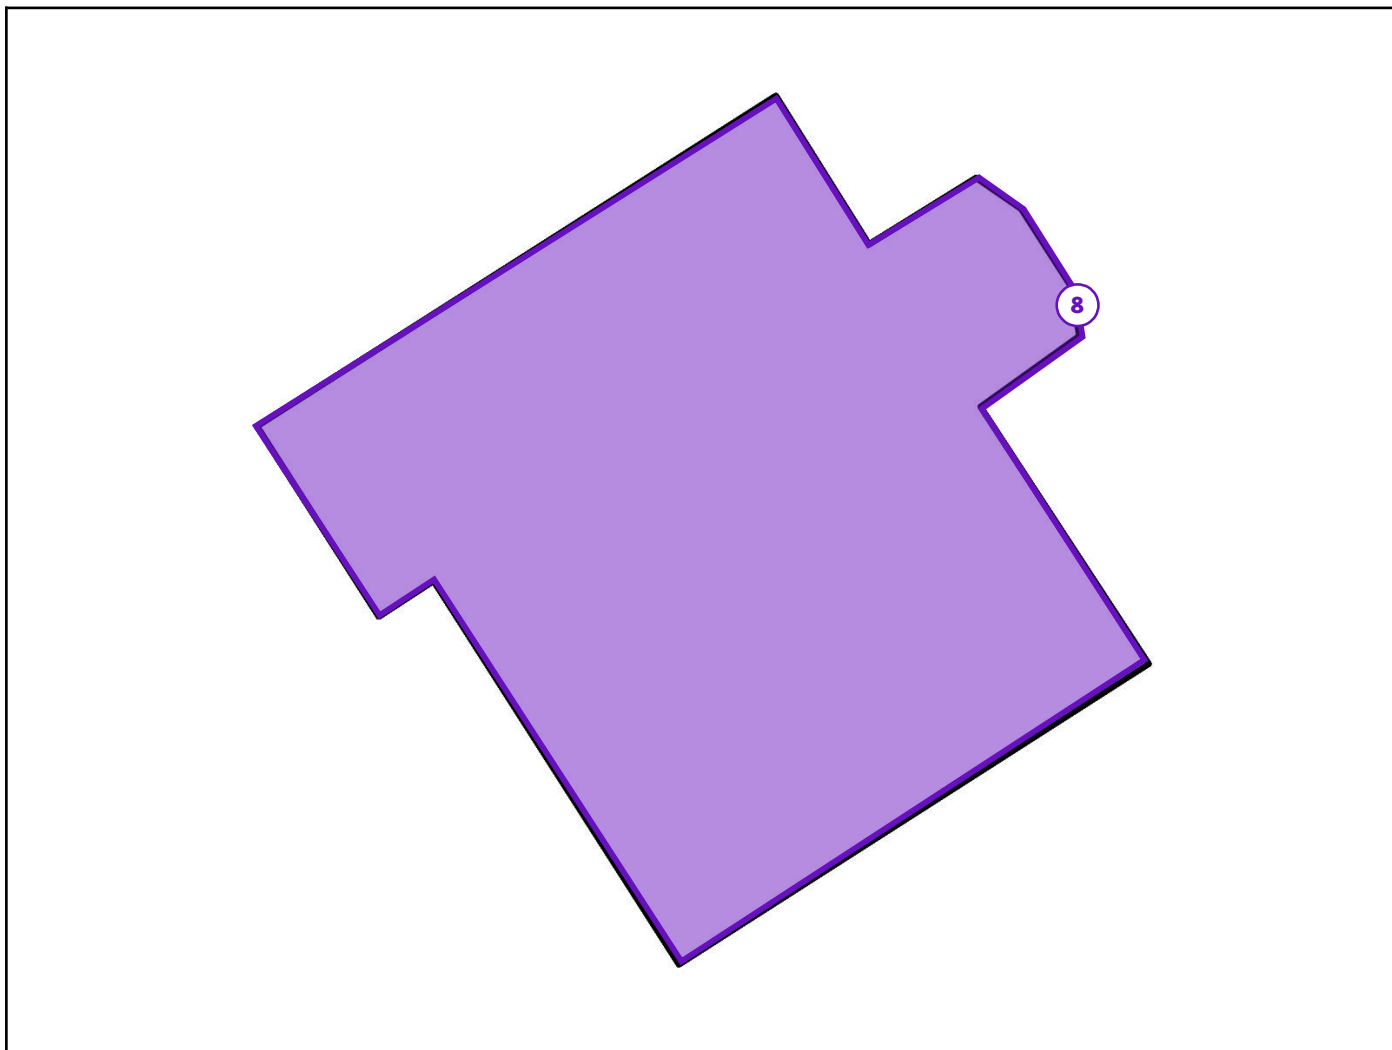
## Plan 1.7: Hoofdgebouw plan

| Beschrijving | Type | Actie |
|---|---|---|
| 8. Ramen / deuren / garage hoofdgebouw | Overige ruimte of materiaal | - |

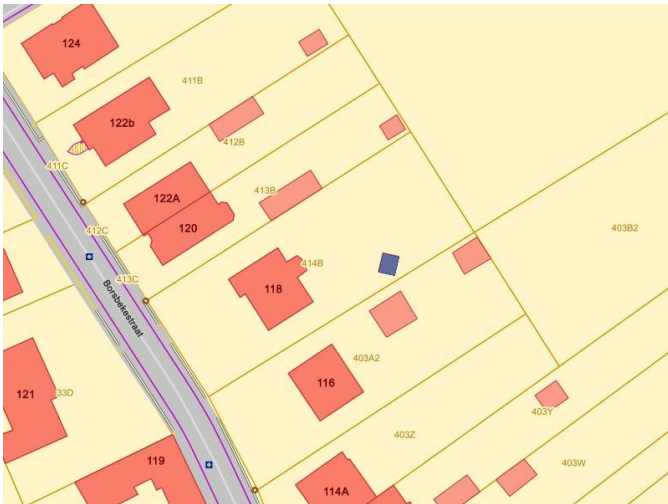
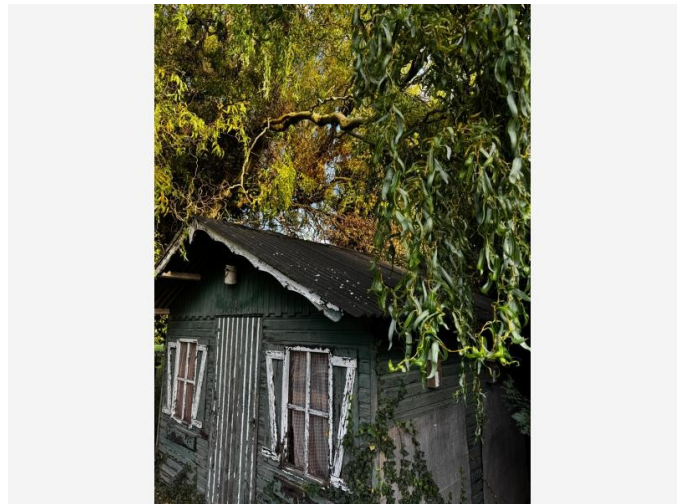
## Zone 2: Tuinberging

- 1 Asbestmateriaal**
- 0 Beperkingen
- 0 Uitsluitingen
- 0 Roerende goederen
- 0 Puin, steenslag, (water)bodem
- 0 Adviezen
- 0 Geen asbest

| Beschrijving | Type | Actie |
|---|---|---|
| 1. Dakbedekking tuinberging | Asbestmateriaal | Dringend verwijderen |
