# Asbestinventarisatetest

Vilvoordsebaan 33, 3020 Herent

Attestnummer : 20260122-000290.000

**Niet-asbestveilig**

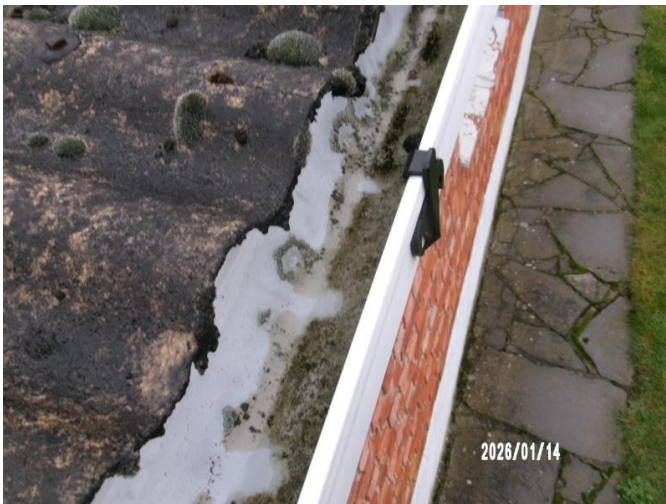
## Fiche 1: Sediment in dakgoten

Asbestmateriaal – afvalstof

- Eenvoudige handelingen: mag via doe-het-zelf of door werknemer(s) met opleidingsattest eenvoudige handelingen  
De vezels die afspoelen van de asbesthoudende golfplaten op het dak komen terecht in de afvoergoten van de woning. De aanwezige resten (mos, vuilresten) verwijderen. U kan dit het best doen na een regenachtige dag, als het sediment vochtig is of u kan ook het sediment voorzichtig bevochtigen. Draag persoonlijke beschermingsmiddelen (FFP3 masker, wegwerphandschoenen, ...). Gooi het dubbel verpakt bij het restafval.

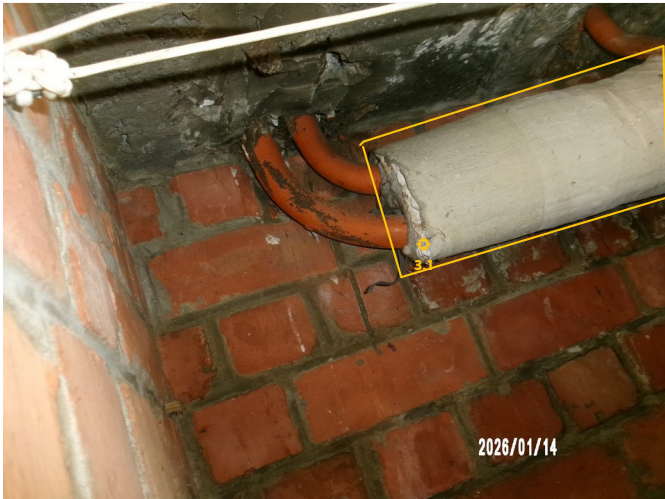
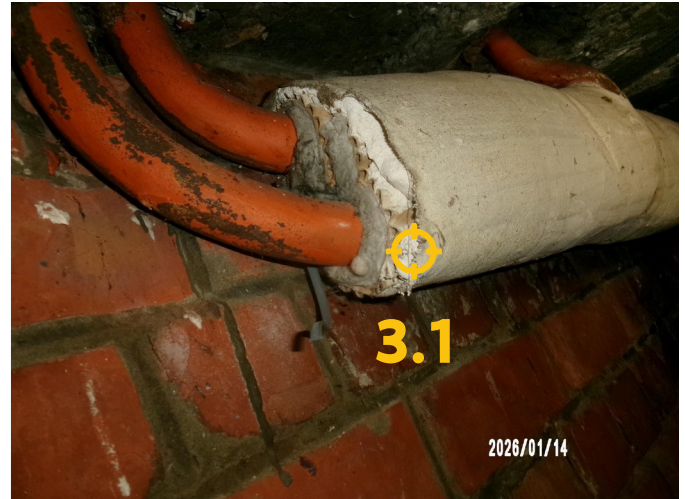
## Fiche 3: Leiding isolatie uit Gips stookruimte Rechte stukken

Asbestmateriaal

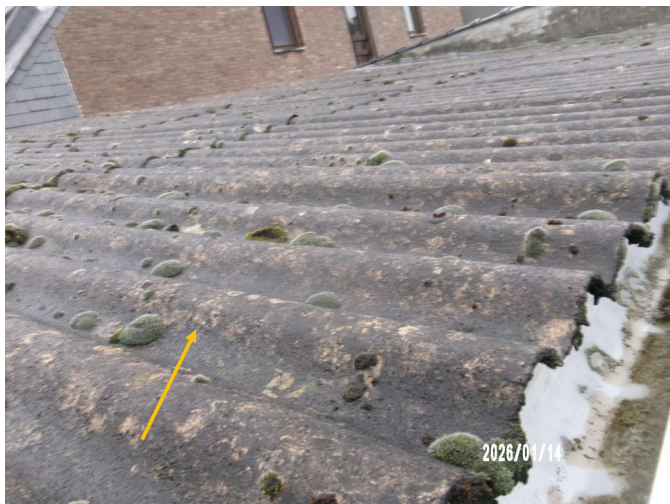
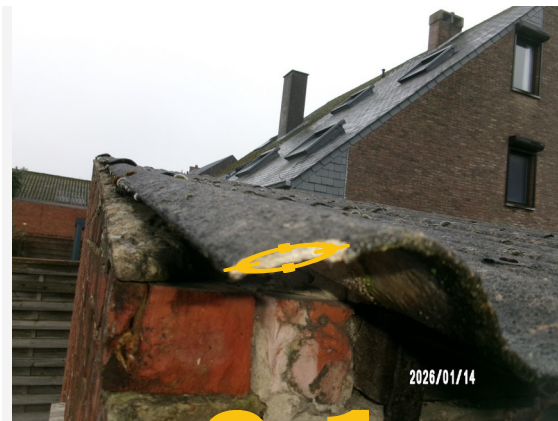
9.1

| Identificatiemethode | <p>De asbestdeskundige beoordeelt het materiaal als asbestverdacht en dus asbesthoudend, en dit zonder monstername.</p> <p>Motivatie: Er is een onderzoeksbeperking die monstername verhindert; De ruimte of het materiaal bevindt zich hoger dan 3,5 meter vanaf een vaste ondergrond.</p> |

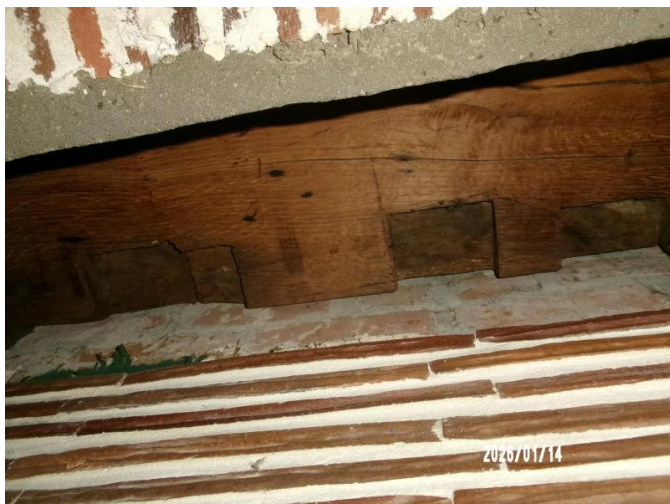
| Karakterisatie | Asbest (verdacht) |
| Primaire drager | Plat dak |

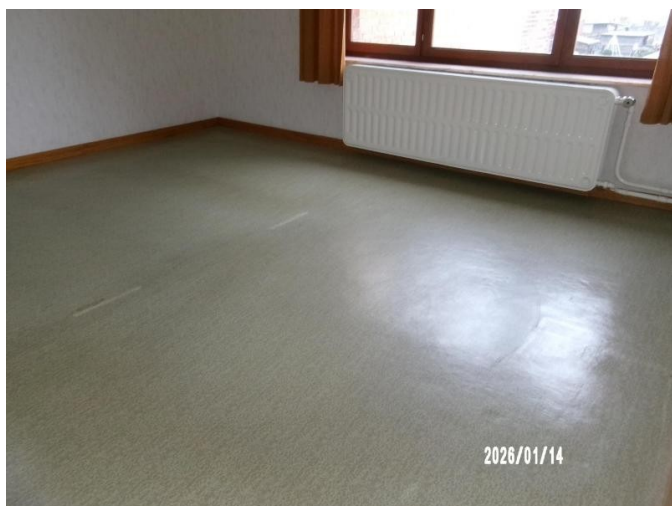
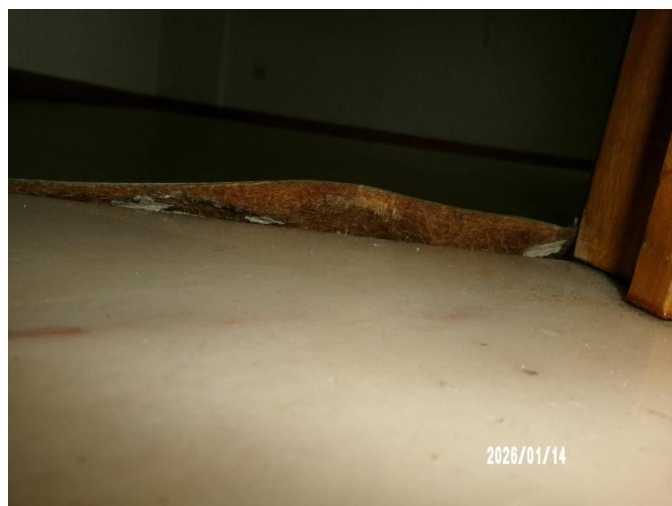
| Basis voor advies | De asbestdeskundige beoordeelt het materiaal als asbesthoudend op basis van een beoordeling met het blote oog. |

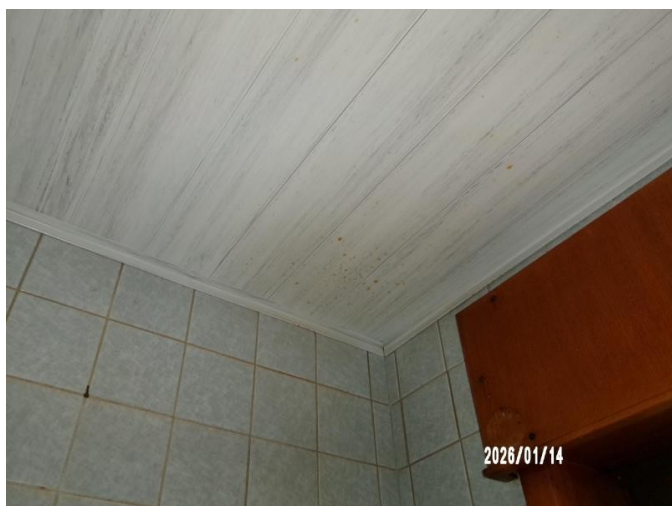
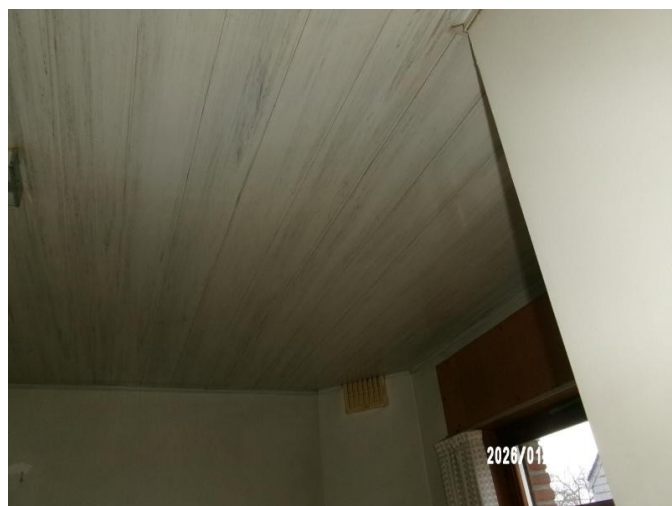
| Basis voor advies | De asbestdeskundige beoordeelt het materiaal als niet-asbestverdacht. |

De plafonds zijn gemaakt van niet-asbestverdachte materialen (bijvoorbeeld laminaat, gyproc, ...), deze toepassingen zijn niet asbestverdacht. We hebben echter niet kunnen vaststellen of er mogelijk asbestverdachte of asbesthoudende materialen achter deze toepassingen aanwezig zijn. Bij renovatie of sloop is het aangeraden om een destructief onderzoek te laten uitvoeren van deze toepassingen.

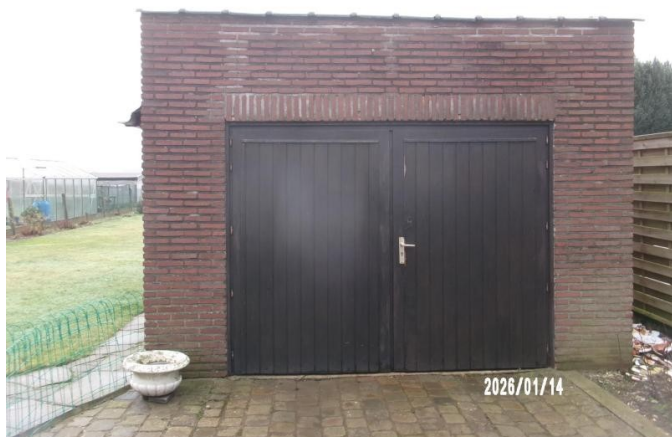
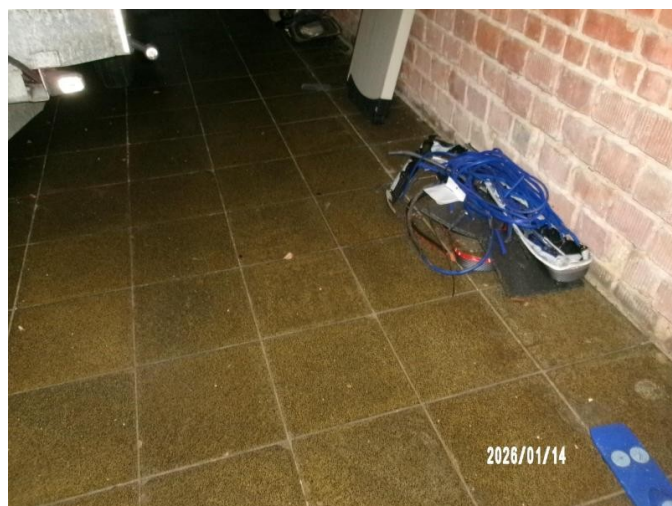
| Basis voor advies | De asbestdeskundige beoordeelt het materiaal als niet-asbestverdacht. |

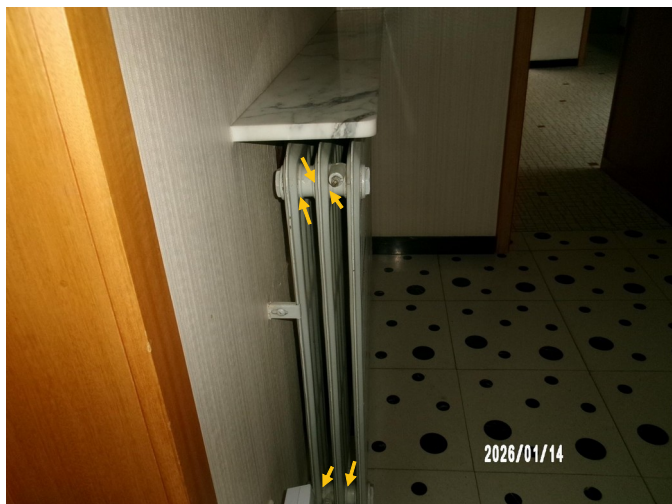
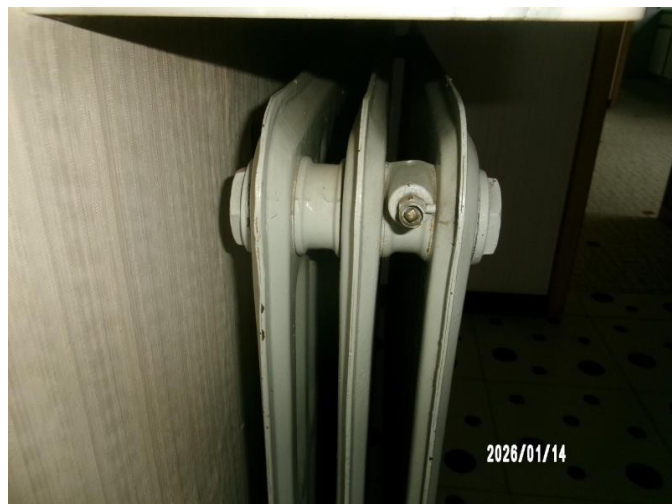
| Basis voor advies | De asbestdeskundige beoordeelt het materiaal als niet-asbestverdacht. |

De dichtingen tussen de verschillende elementen bevatten asbestverdachte pakkingen bij dit type van radiator.

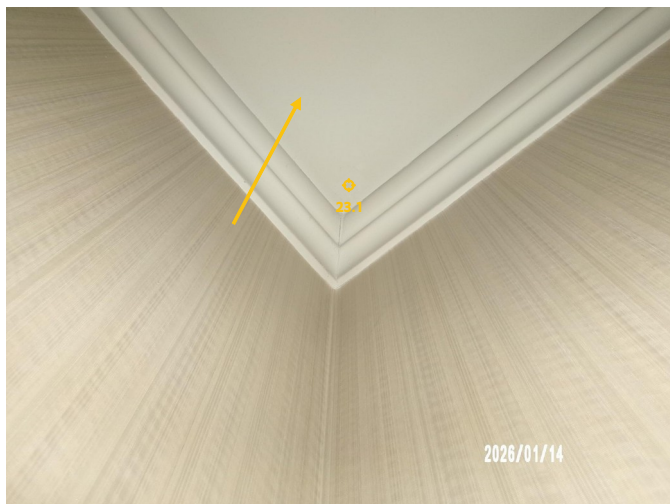
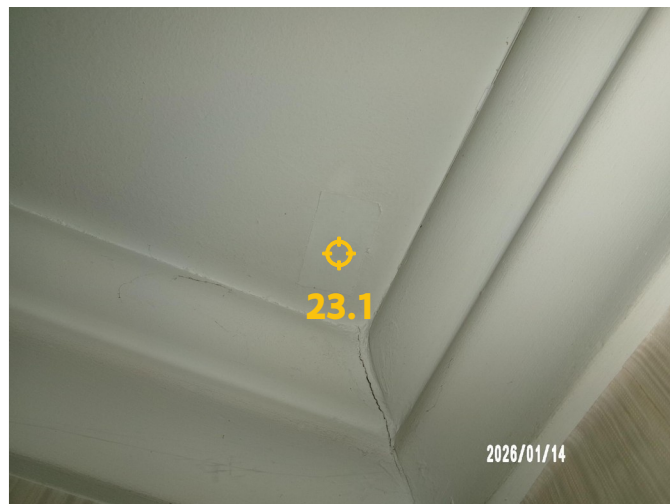
| Basis voor advies | De asbestdeskundige beoordeelt het materiaal als asbesthoudend op basis van een beoordeling met het blote oog. |

Geen asbest

| # | Type | Referentie | Resultaat |
|---|---|---|---|
| 23.1 | Mengmonster | ST 2 | Geen asbest |

| Beschrijving | Bepleistering op de plafonds |

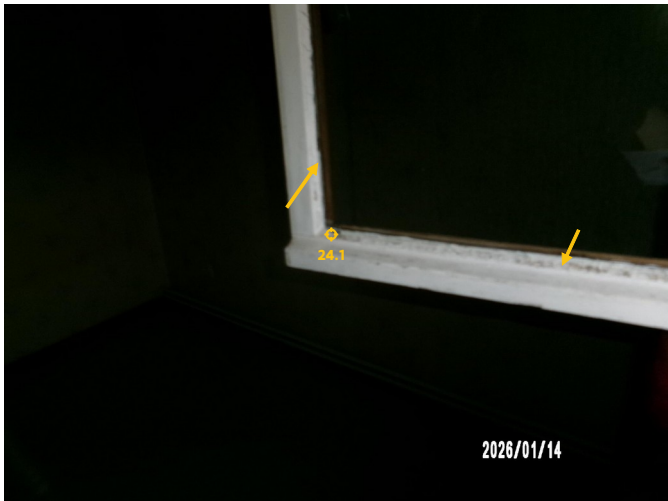
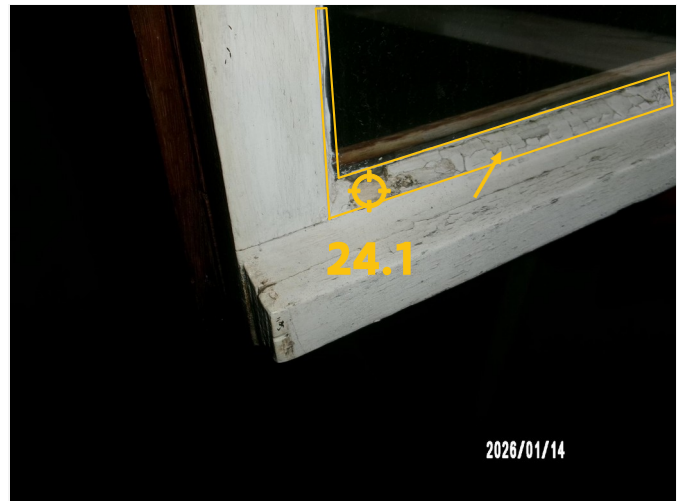
## Fiche 24: Kitramen (tussen glas en profiel) (staalnummer +hoeveelheden)

Geen asbest

| # | Type | Referentie | Resultaat |
|---|---|---|---|
| 24.1 | Puntmonster | Kit raam profiel | Geen asbest |

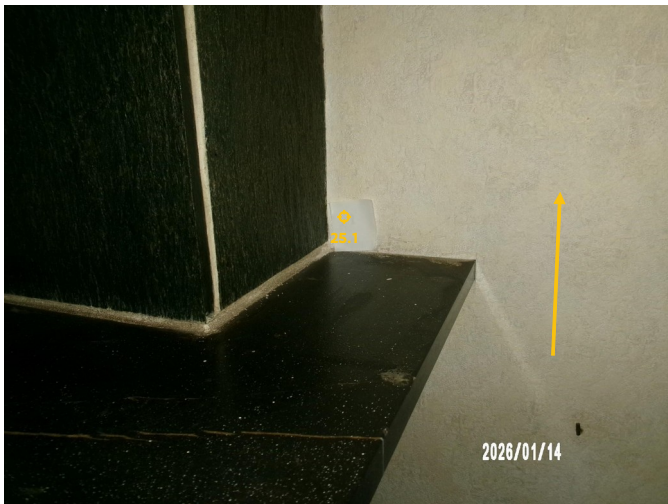
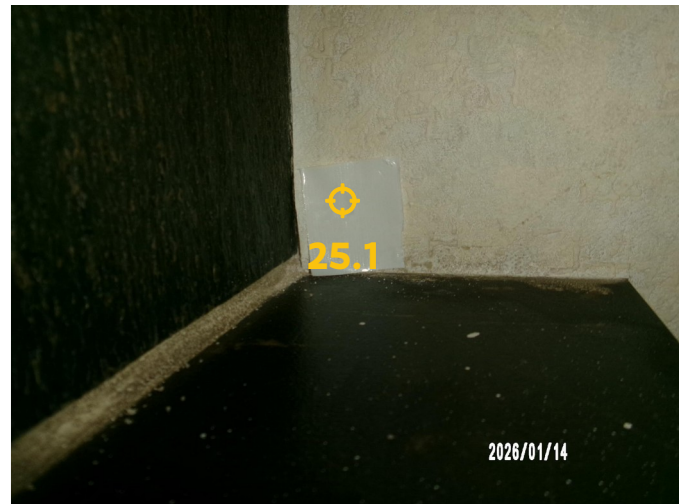
## Fiche 25: Beploistering op de muren

Geen asbest

| # | Type | Referentie | Resultaat |
|---|---|---|---|
| 25.1 | Mengmonster | ST 1 | Geen asbest |

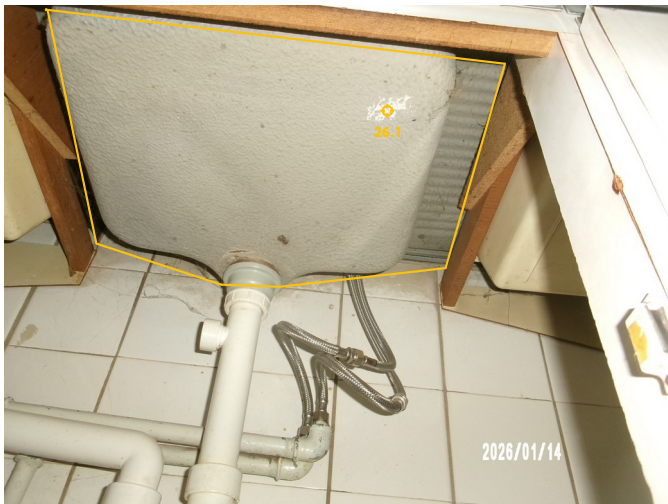
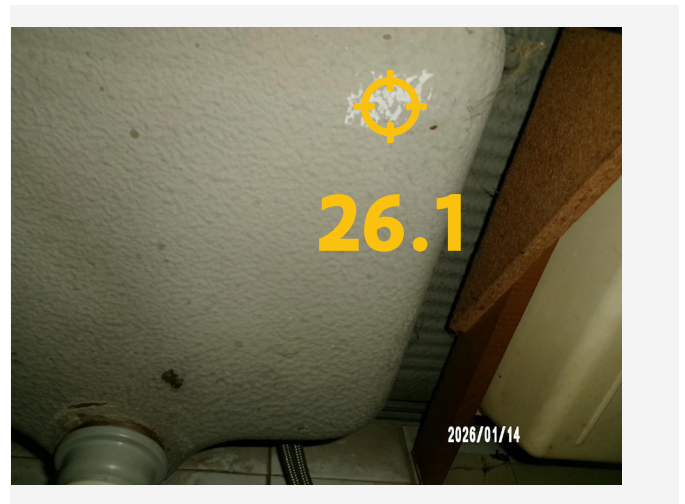
## Fiche 26: Coating spoelbak

Geen asbest

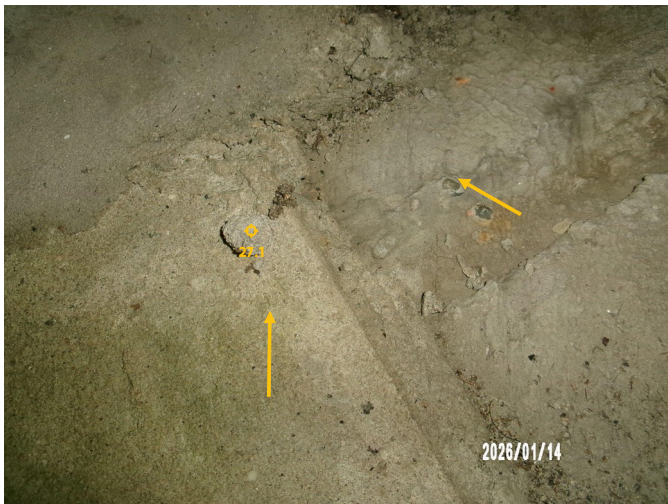
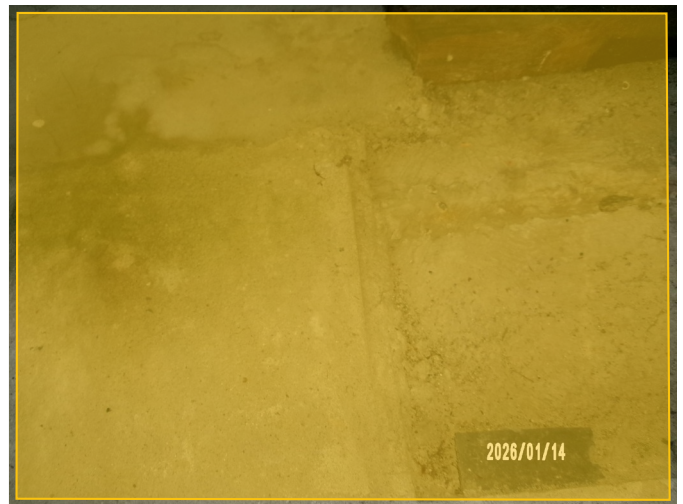
## Fiche 27: Chape zolder

Geen asbest

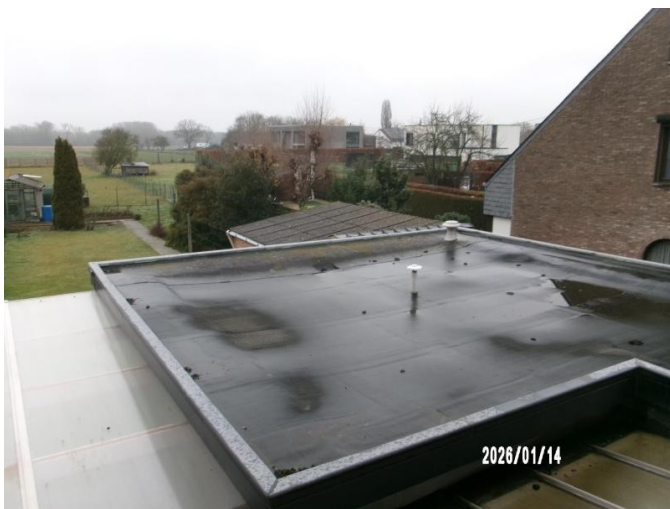
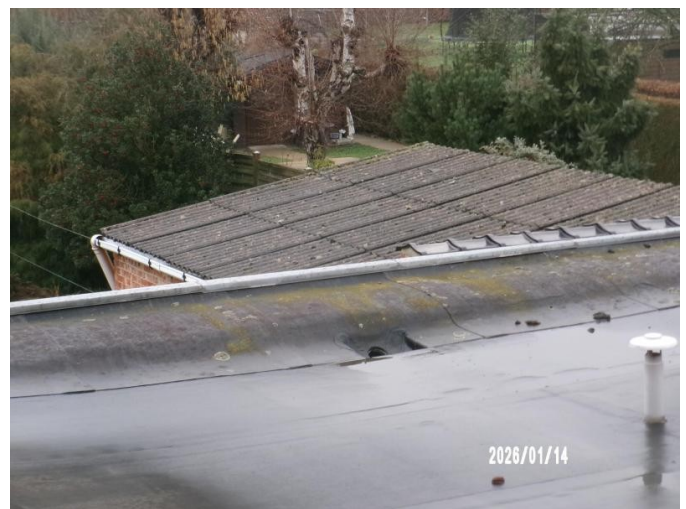
### Fiche 29: Dak

| Beschrijving | Notitie | Terug te vinden op plannen |
|---|---|---|
| Fiche 29: Dak | Het dak boven het achterste gedeelte van de woning is duidelijk recent vernieuwd geweest. | Plan 1.13: Hoofdgebouw plan van het dak |
