# Asbestinventarisatattest

Kalkovenveld 22, 1730 Asse  
Gemeenschappelijke delen

Attestnummer : 20251113-000193.000

**Niet-asbestveilig**

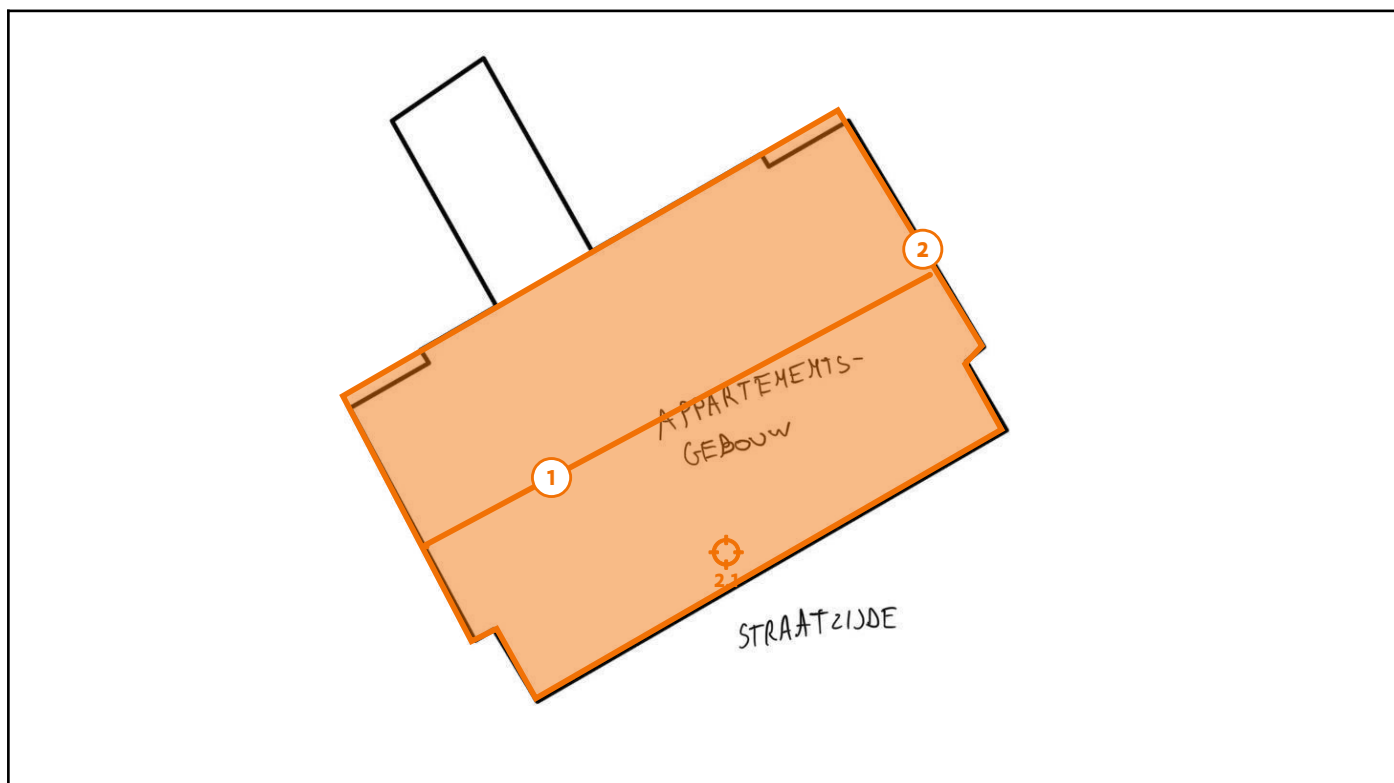
## Plan 1.2: Appartementsgebouw

| Beschrijving | Type | Actie |
|---|---|---|
| 1. Dakbedekking - Nokken/Noordbomen appartementsgebouw | Asbestmateriaal | Verwijderen |
| 2. Dakbedekking - Dakleien appartementsgebouw | Asbestmateriaal | Verwijderen |

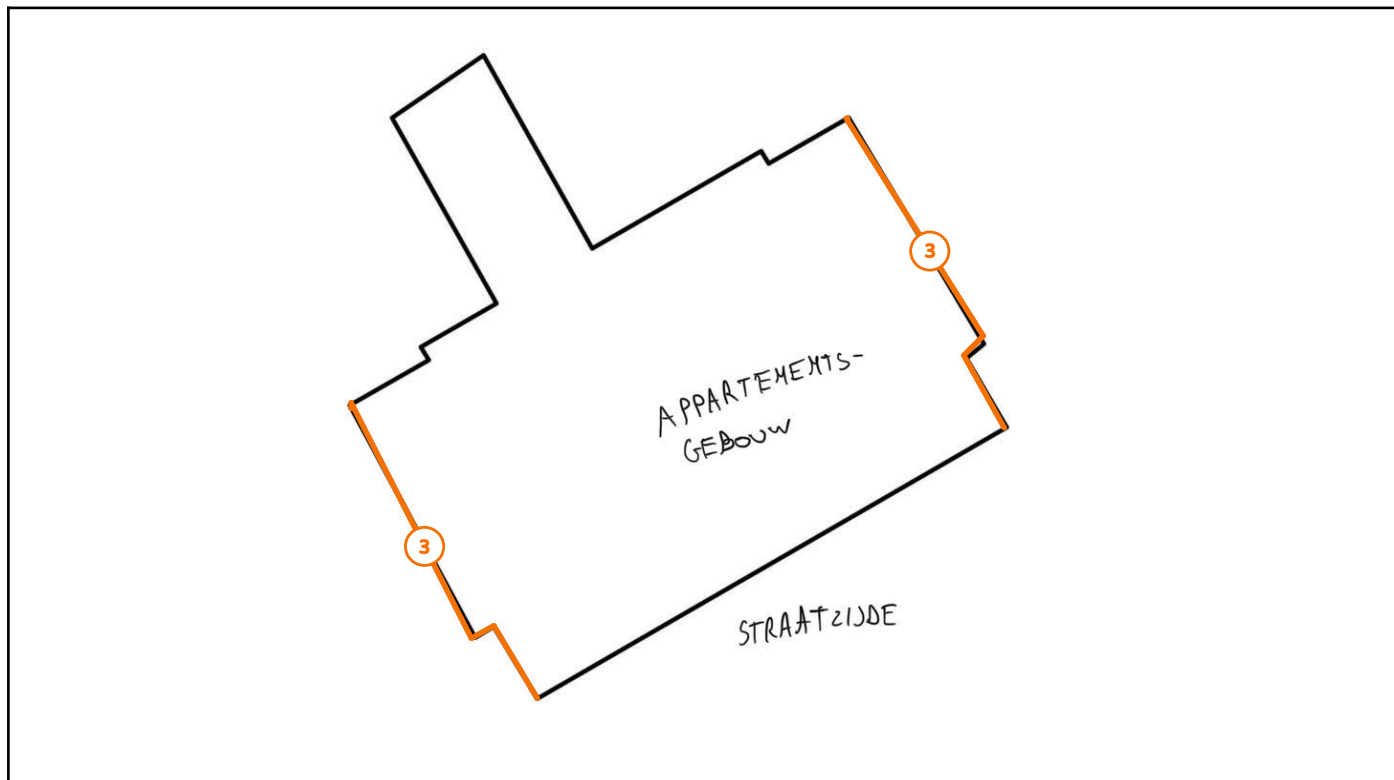
## Plan 1.12: Appartementsgebouw

| Beschrijving | Type | Actie |
|---|---|---|
| 3. Gevelleien linkse en rechtse zijde gebouw | Asbestmateriaal | <a href="#">Verwijderen</a> |

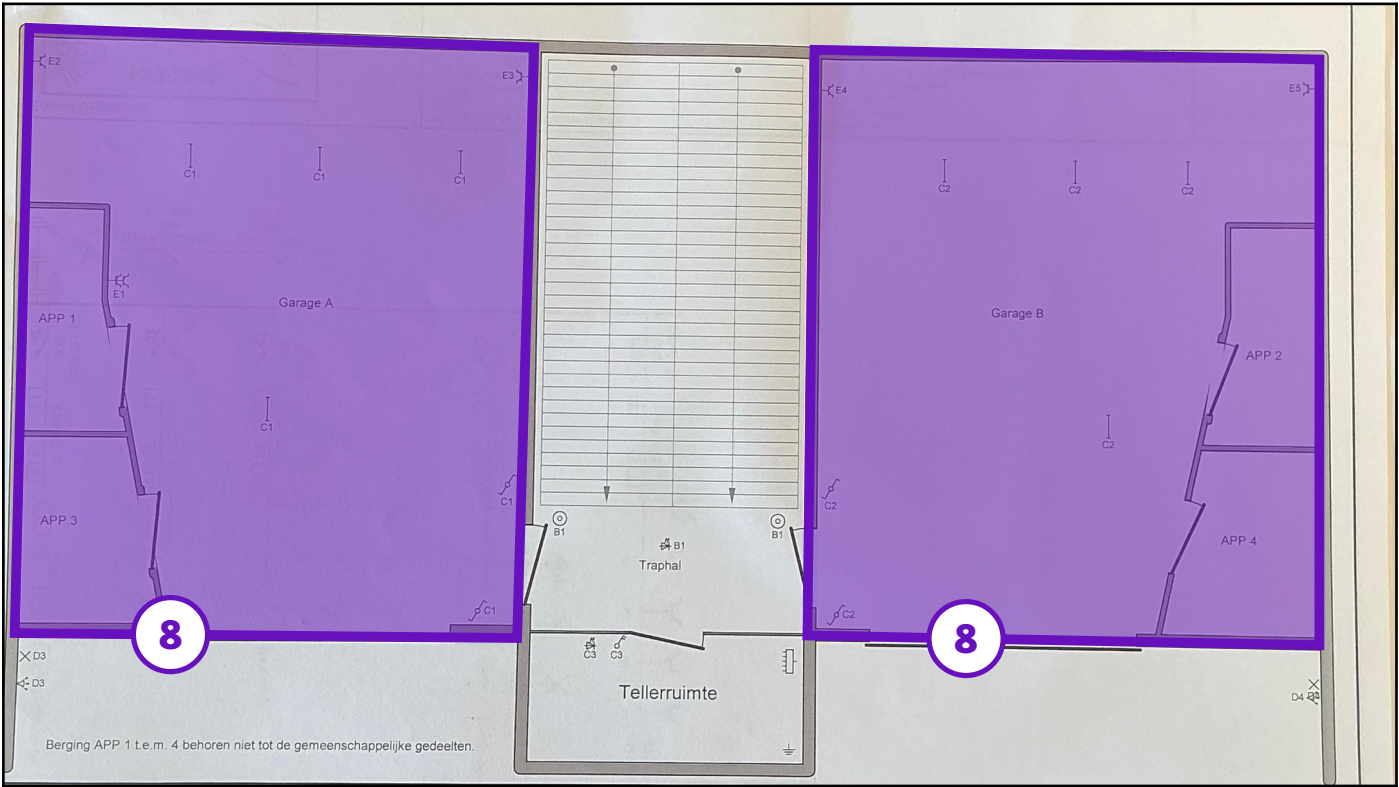
# Plan 2.1: Garages

| Beschrijving | Type | Actie |
|---|---|---|
| 8. Garages en bergingen op verdieping -1<br>privatieve gedeelten. | Advies | - |

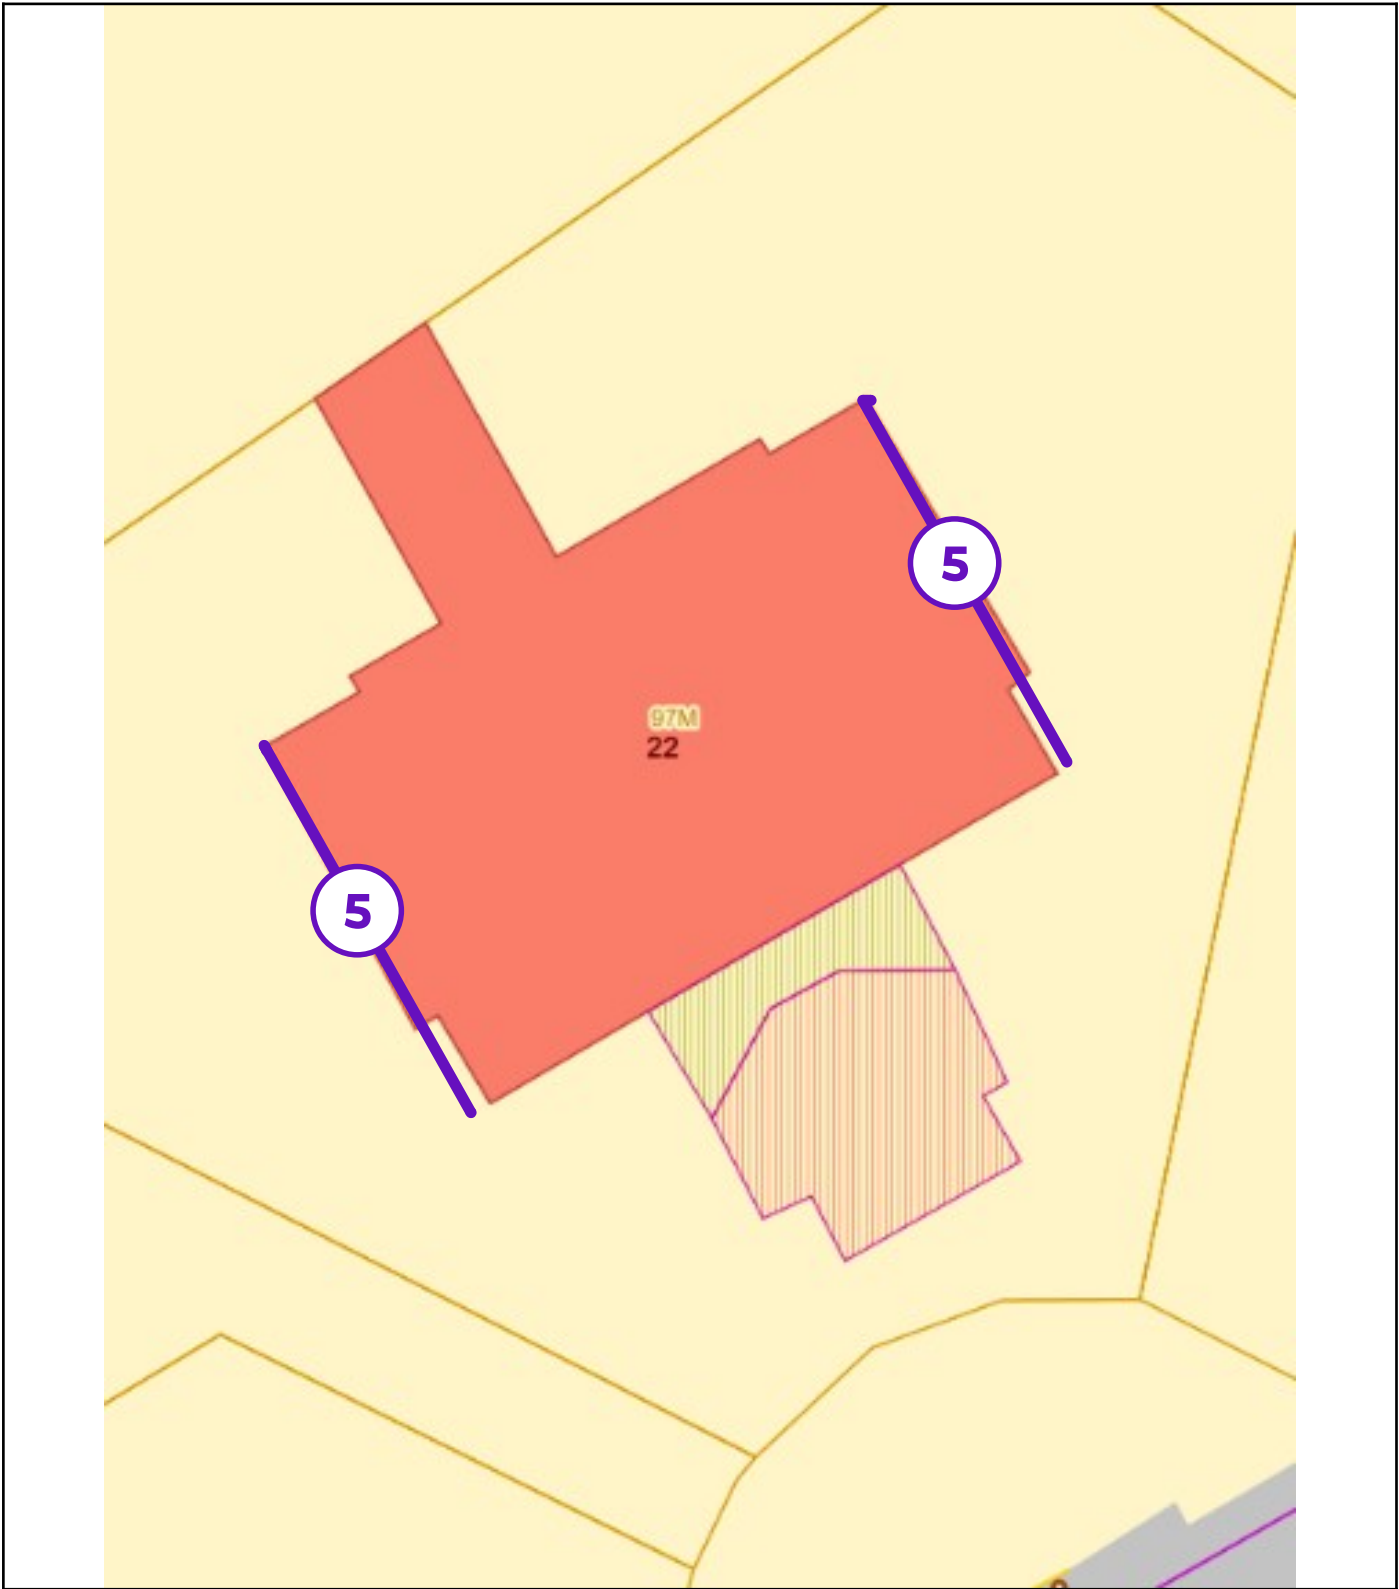
# Plan 4.1: Vaststellingen buiten de constructies

| 5. Afdruipt van een gevel linkse en rechtse gevel | Advies | - |

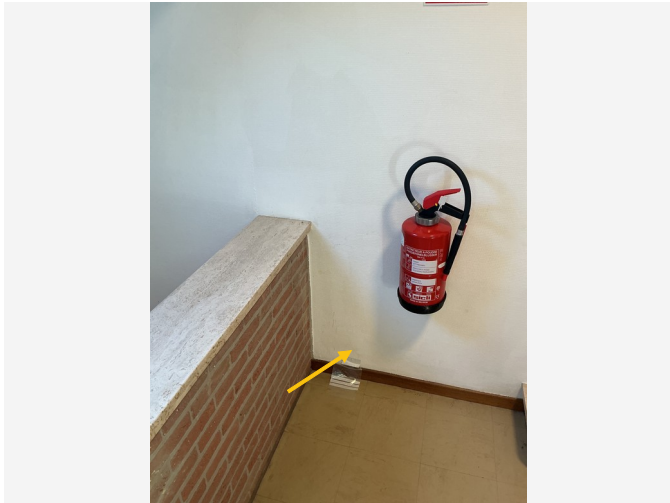
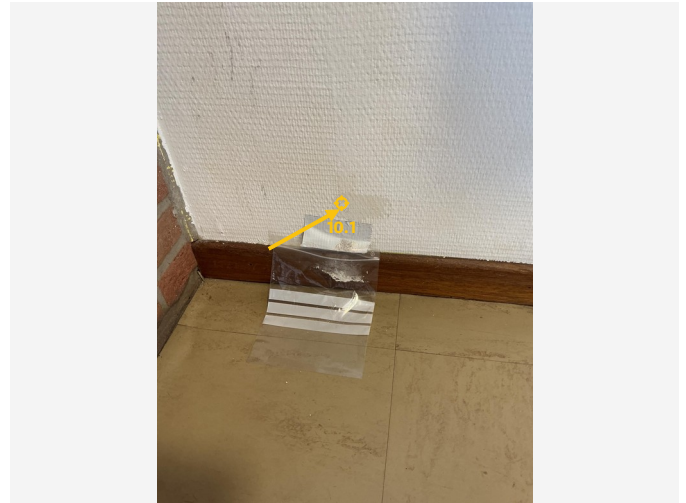
| Opmerking | <p>De hoeveelheid betreft een schatting.</p> <p>Het materiaal werd bemonsterd op de volgende locaties: zijwand 2 de verdieping , plafond gelijkvloers naar de kelder en onderzijde trap van gelijkvloers naar de kelder en plafond 1 ste verdieping</p> |
