# Asbestinventarisat attest

Houtmarktstraat 99, 1770 Liedekerke

Attestnummer : 20260123-000241.000

**Niet-asbestveilig**

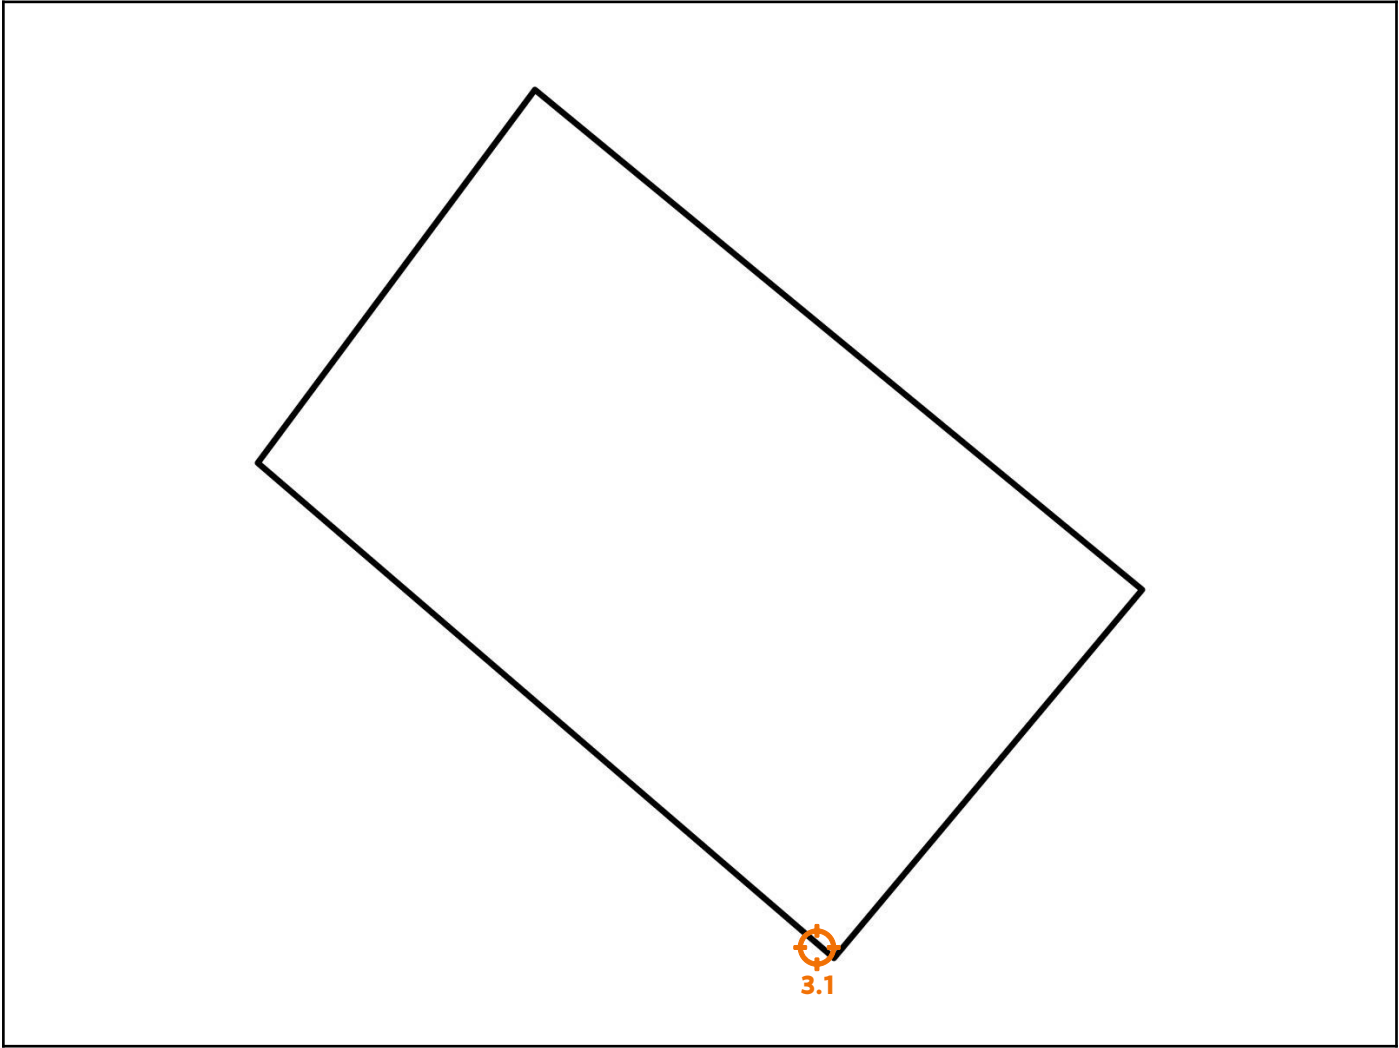
# Plan 4.1: Bijgebouw plan

- 1 Asbestmateriaal**
- 0 Beperkingen
- 0 Uitsluitingen
- 0 Roerende goederen
- 0 Puin, steenslag, (water)bodem
- 0 Adviezen
- 0 Geen asbest

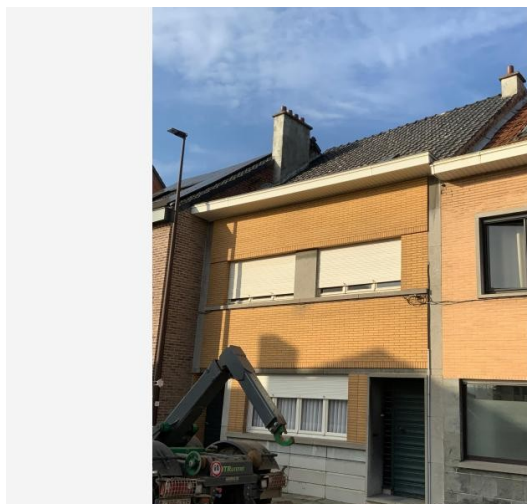
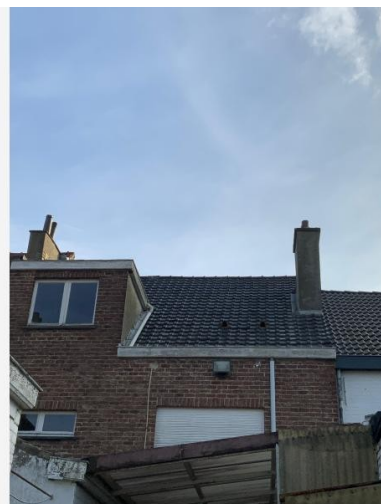
### Fiche 7: Rookgaskanaal (niet verdacht)

| Beschrijving | Notitie | Terug te vinden op plannen |
|---|---|---|
| Fiche 8: Dakbedekking bestaande uit pannen (niet verdacht) | De dakbedekking is niet-asbestverdacht. | - |

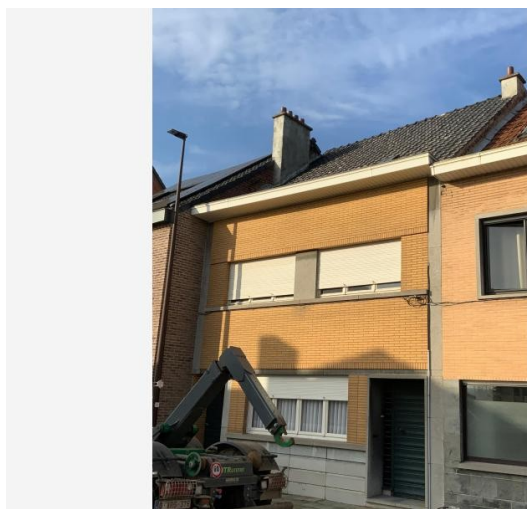
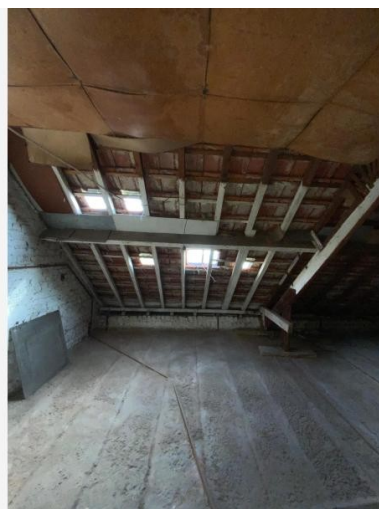
### Fiche 10: Onderdak (niet aanwezig)

| Beschrijving | Type | Actie |
|---|---|---|
| 10. Onderdak (niet aanwezig) | Overige ruimte of materiaal | - |
