# Asbestinventarisatetest

Pultvoetstraat 185, 9100 Sint-Niklaas

Attestnummer : 20251101-000110.000

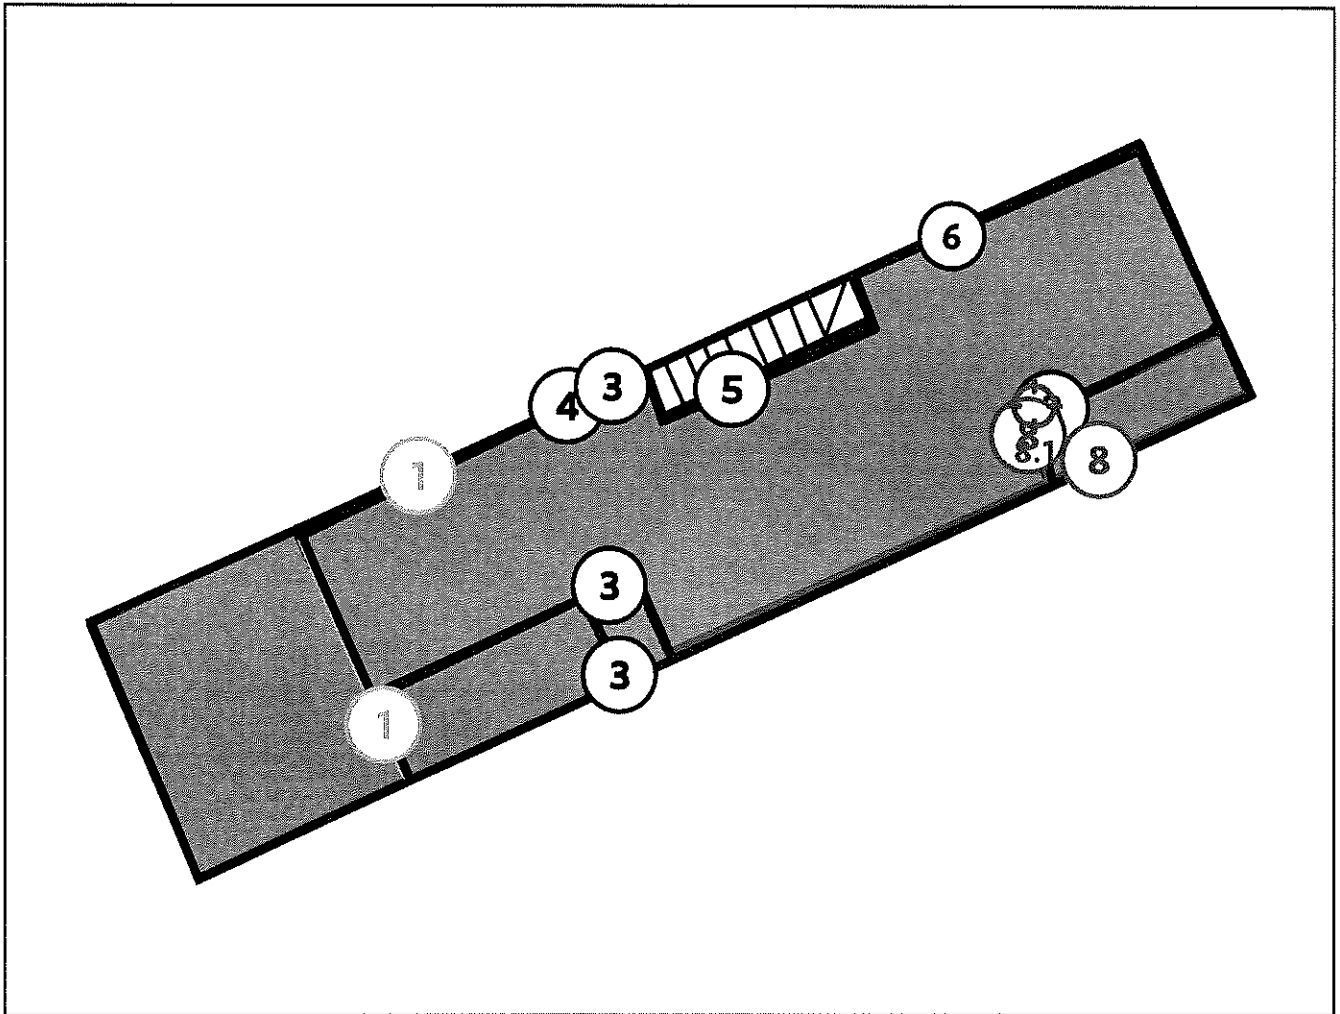
## Plan 1.1: woning plan gelijkvloers

Beschrijving	Type	Actie
1. deksteen platdak	Asbestmateriaal	Zorgvuldig behouden
3. tegellijm (wand - plinten)	Advies	-
4. afsmeerlaag muur perceelsgrens	Advies	-
5. tegellijm (vloeren)	Advies	-
6. dichting(en) kachel(s)	Advies	-
8. pleisterwerk wand(en)	Geen asbest	-
8.1 Code: XDH-2025-053-3	Mengmonster	-

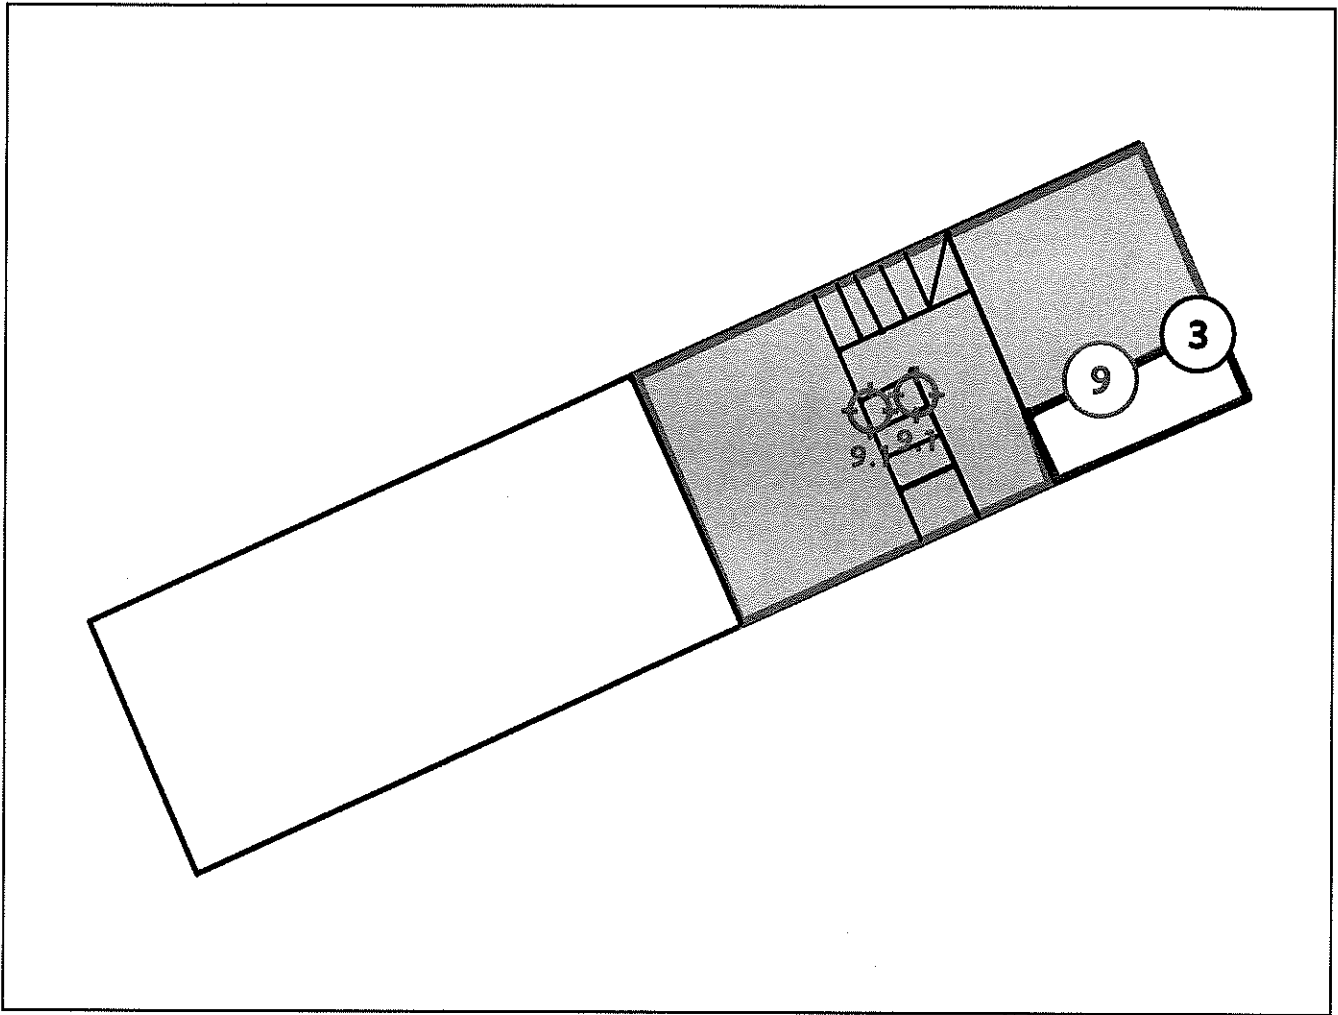
## Plan 1.2: woning plan verdieping 1

Beschrijving	Type	Actie
3. tegellijm (wand - plinten)	Advies	-
9. pleisterwerk plafond	Geen asbest	-
9.1 Code: XDH-2025-053-4	Mengmonster	-

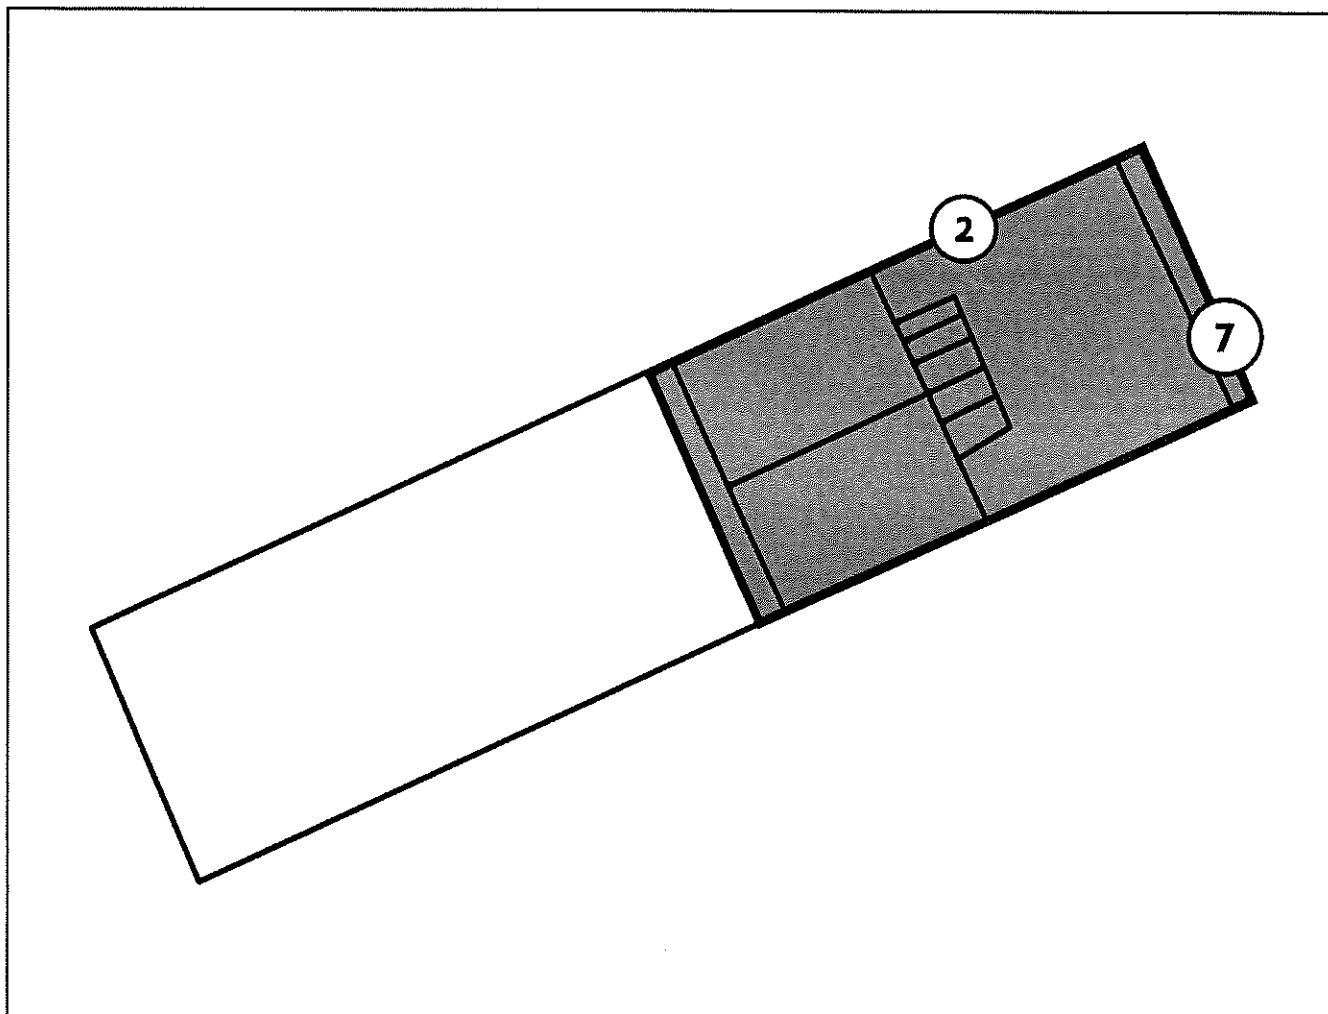
## Plan 1.3: woning plan zolder

Beschrijving	Type	Actie
2. schoorsteen	Beperking	-
7. onderdak zadeldak hoofdvolume	Advies	-

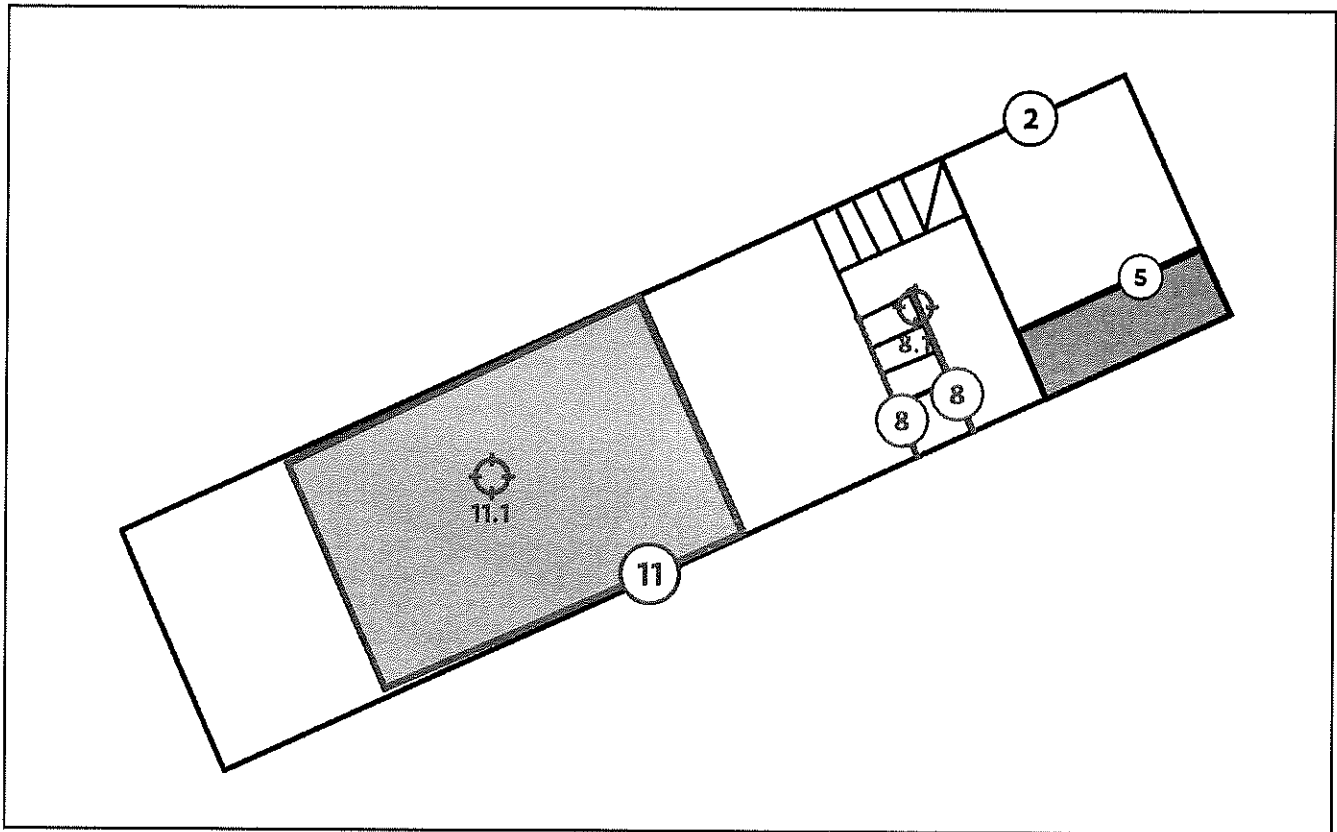
## Plan 1.4: woning plan verdieping 1

Beschrijving	Type	Actie
2. schoorsteen	Beperking	-
5. tegellijm (vloeren)	Advies	-
8. pleisterwerk wand(en)	Geen asbest	-
8.1 Code: XDH-2025-053-3	Mengmonster	-
11. roofing plat dak & dakgoten	Geen asbest	-
11.1 Code: XDH-2025-053-2	Puntmonster	-

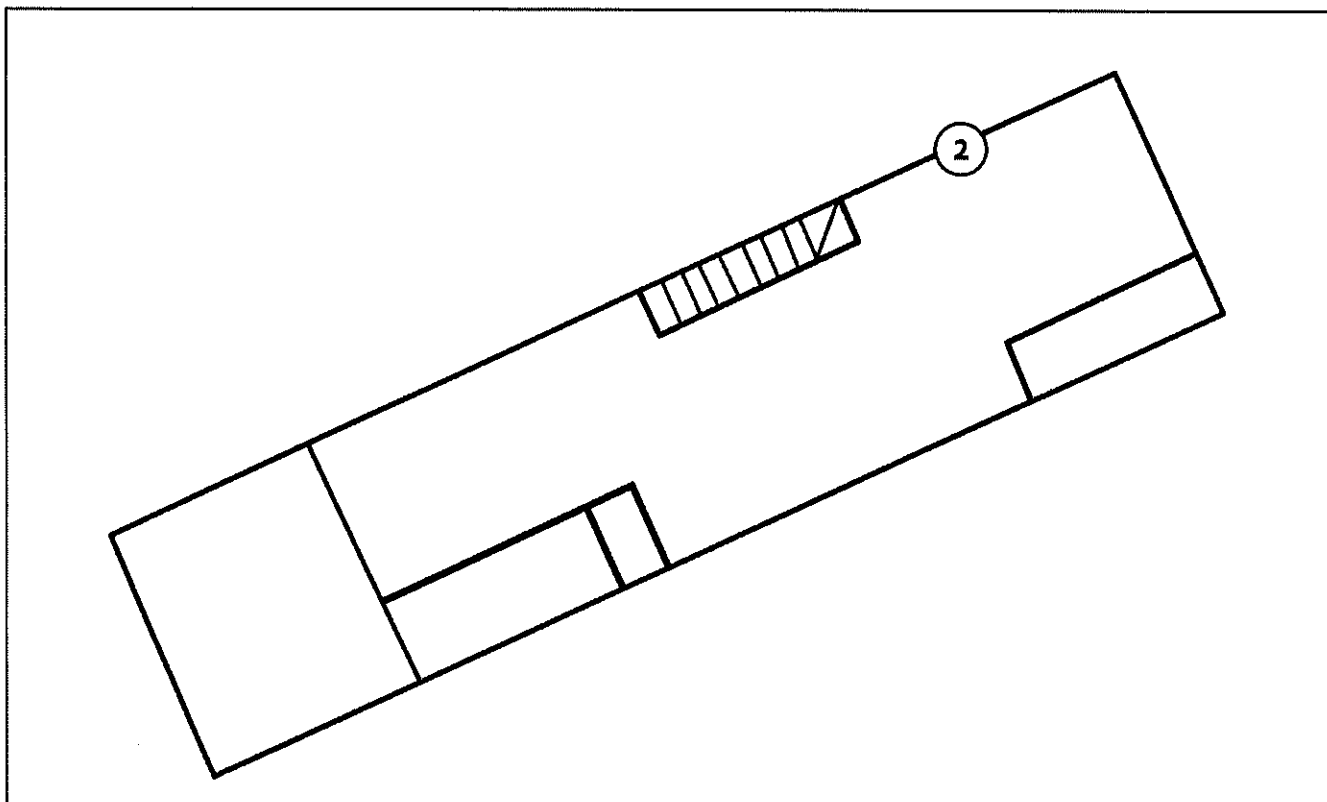
## Plan 1.5: woning plan gelijkvloers

Beschrijving	Type	Actie
2. schoorsteen	Beperking	-

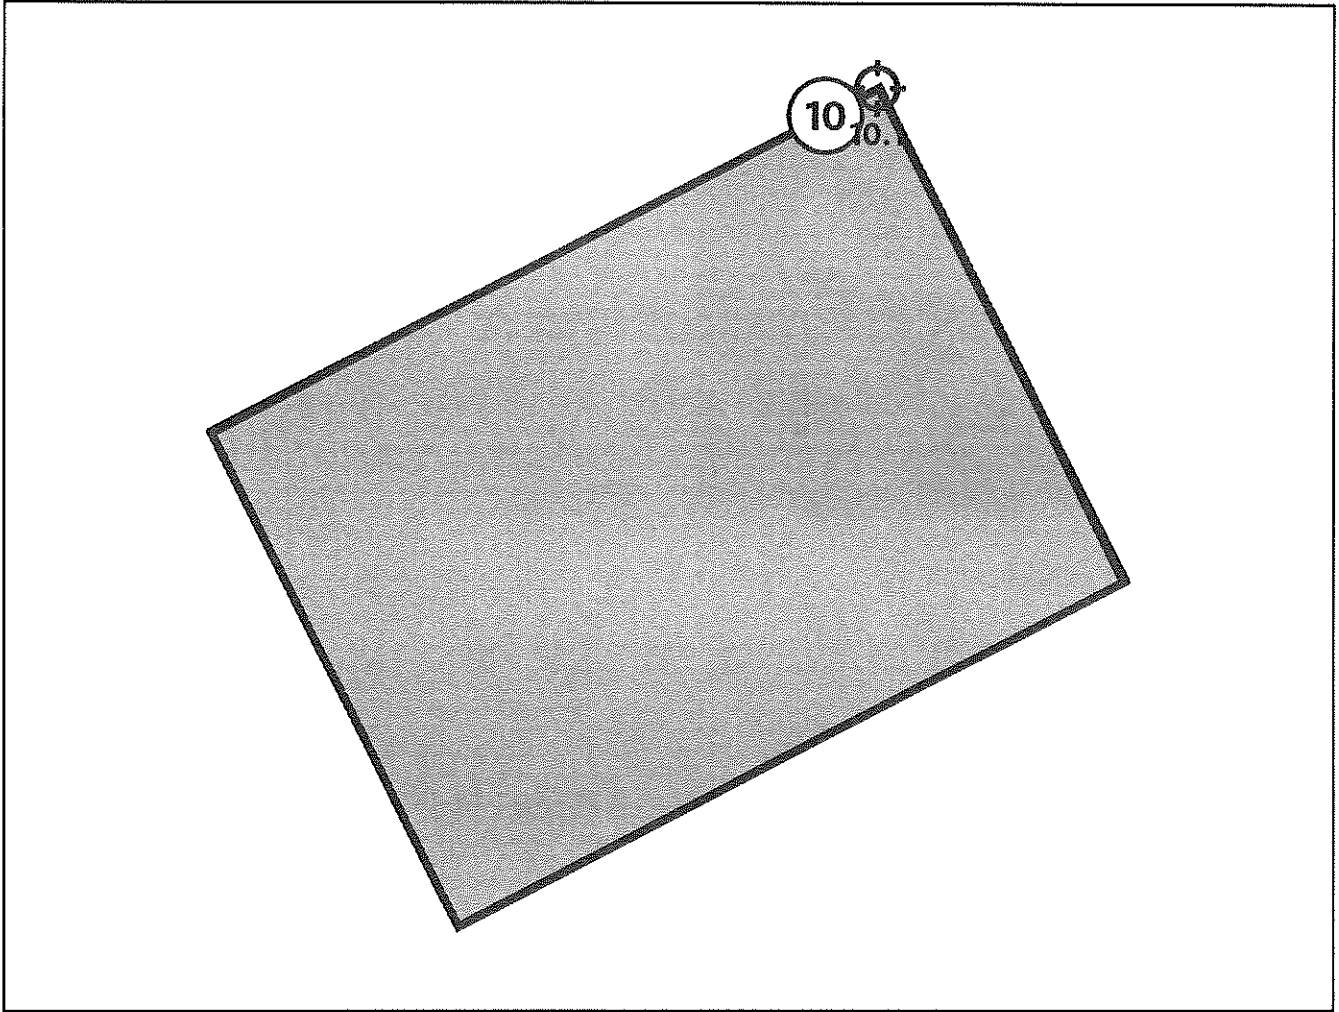
## Plan 2.1: tuinhuis plan

Beschrijving	Type	Actie
10. roofing tuinhuis	Geen asbest	-
10.1 Code: XDH-2025-053-1	Puntmonster	-
