# Asbestinventarisat attest

Grote Markt 34, 2260 Westerlo

Attestnummer : 20260203-000364.000

Uitgegeven op : 03.02.2026

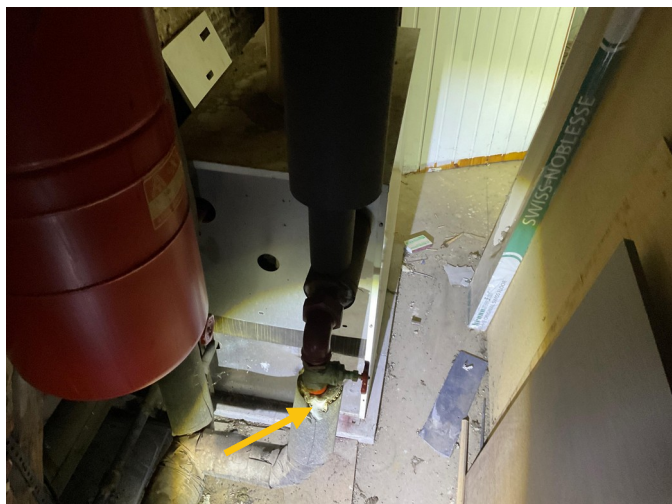
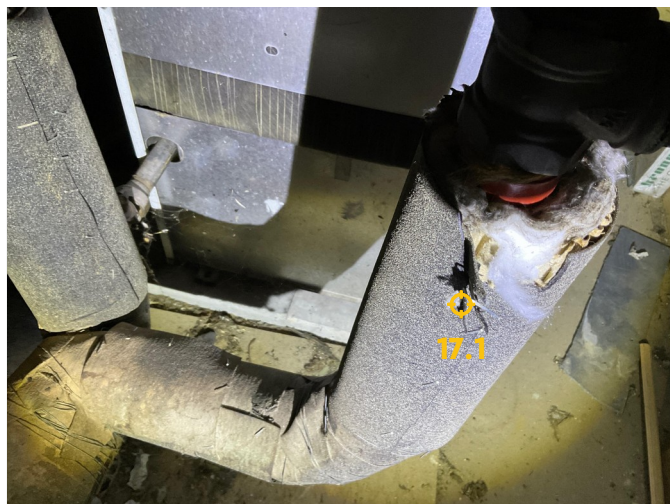
| Opmerking | <p>De buisisolatie bestaat uit een buitenlaag van zwart teerpapier en golfkarton, opgevuld met glaswol voor thermische isolatie.</p> <p>De opgegeven lengte is een schatting, aangezien de exacte lengte niet kan worden vastgesteld in de kruipkelders. De monstername werd uitgevoerd tot op de drager.</p> |

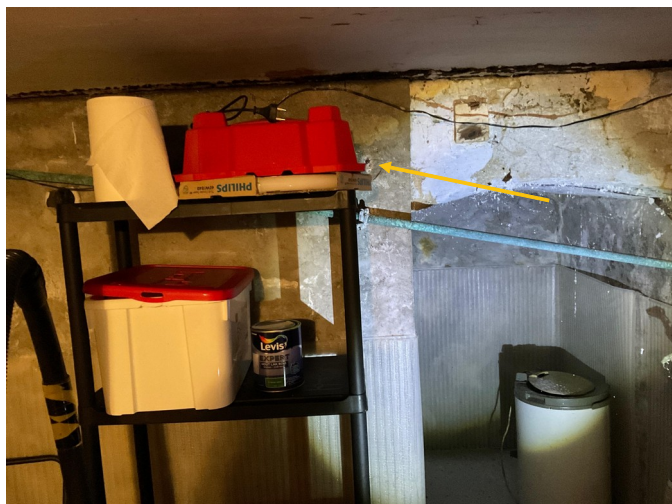
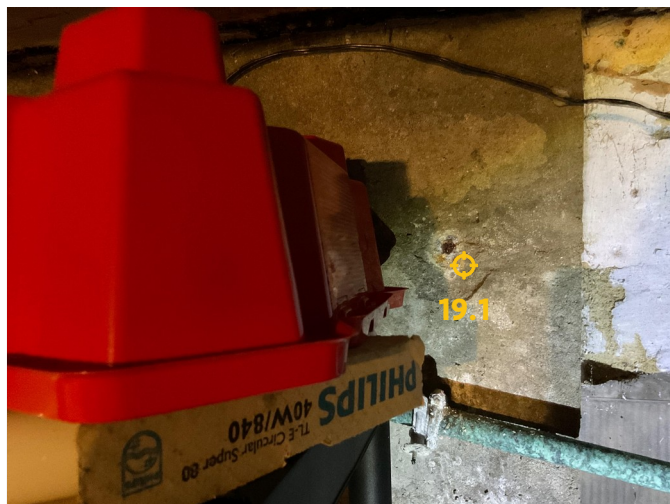
| Opmerking | Monsternames van het pleisterwerk zijn uitgevoerd in een droge ruimte (slaapkamer,kelder) en natte ruimte (badkamer) en traphal. Er is geen stookplaats met pleisterwerk aanwezig. |

## Conclusie

Geen asbest
