Asbestinventarisatetest

Molenstraat 47/5, 2850 Boom

Attestnummer : 20251217-000386.001

Uitgegeven op : 17.12.2025

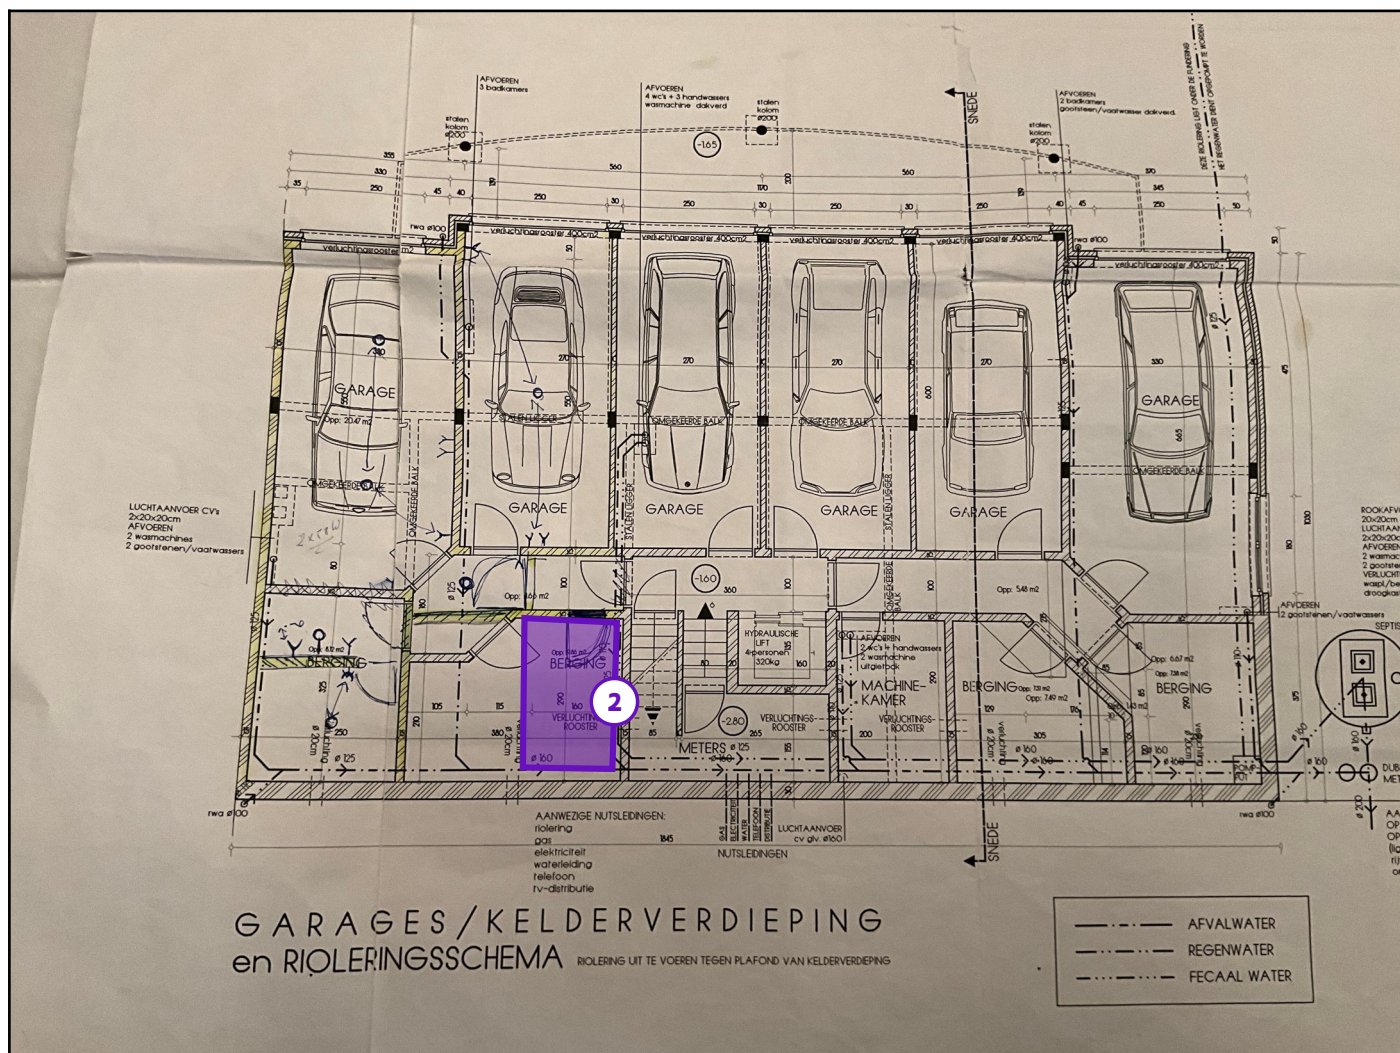
Plan 1.1: plan garages en kelderbergingen

Beschrijving	Type	Actie
2. kelderberging	Advies	-

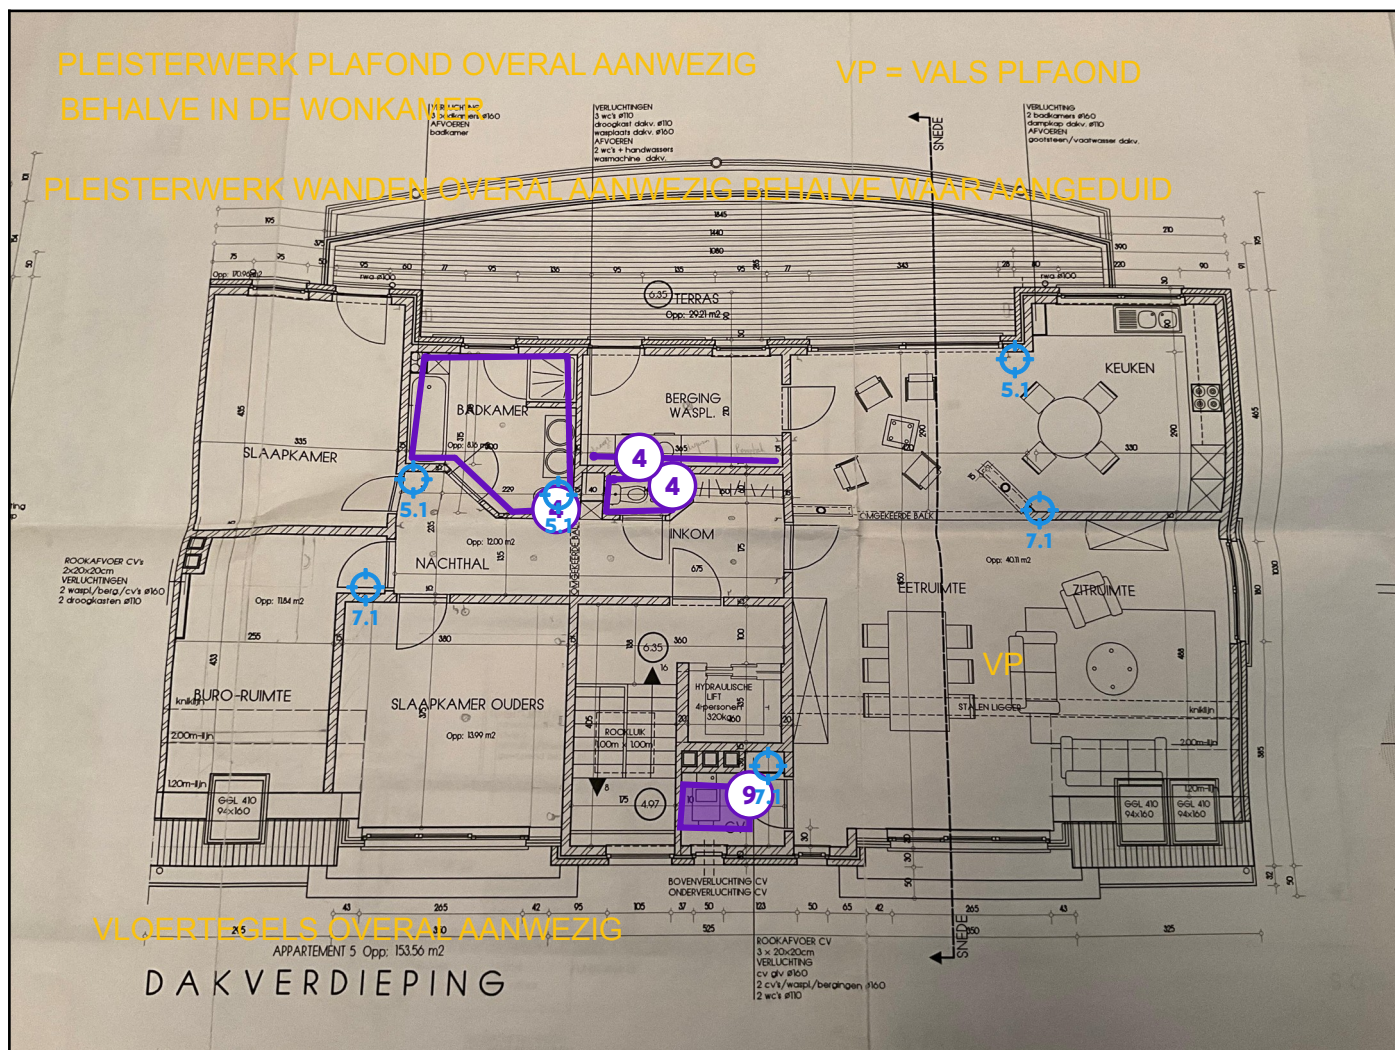
Plan 1.2: plan appartement

Beschrijving	Type	Actie
3. vloertegelwerk	Advies	-
4. wandtegelwerk	Advies	-
5. pleisterwerk plafond	Geen asbest	-
5.1 Code: 2	Mengmonster	-
7. pleisterwerk wanden	Geen asbest	-
7.1 Code: 1	Mengmonster	-
9. verwarmingsketel	Overige ruimte of materiaal	-

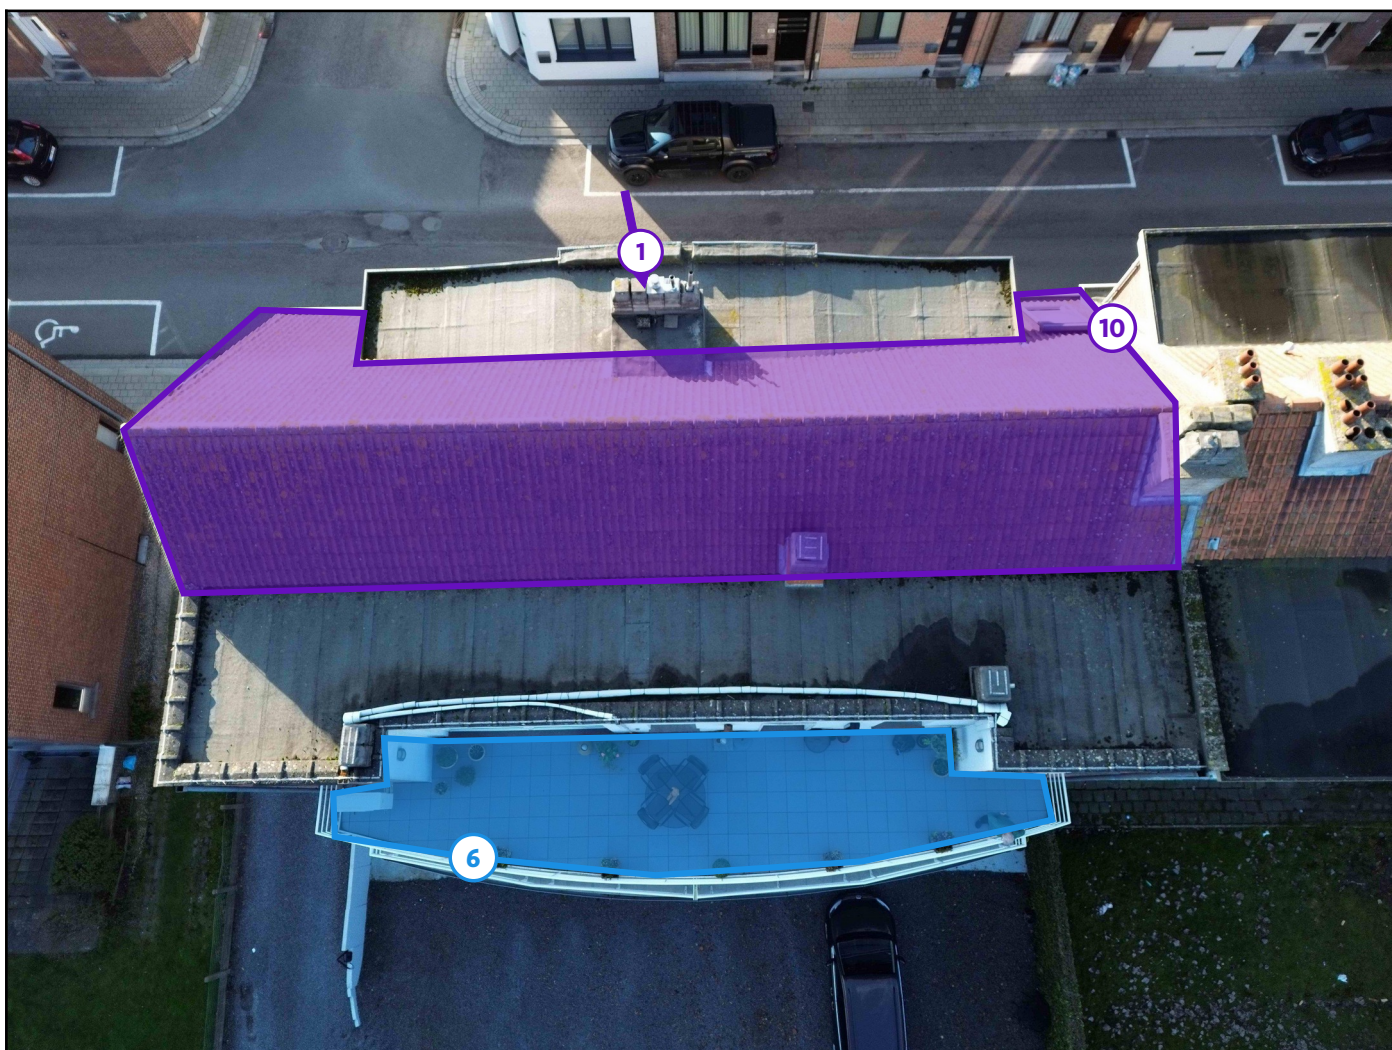
Plan 1.3: overzicht dak

Beschrijving	Type	Actie
1. Rookgaskanalen	Beperking	-
6. Roofing vloer terras	Geen asbest	-
10. Onderdak	Overige ruimte of materiaal	-

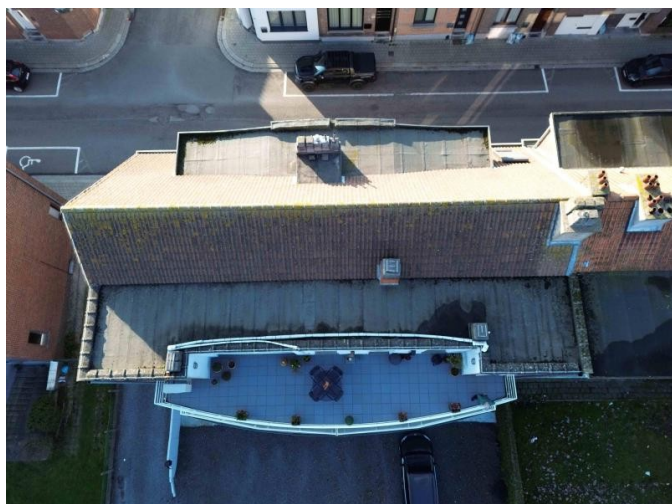
Beschrijving	Notitie	Terug te vinden op plannen
Fiche 10: Onderdak	-	Plan 1.3: overzicht dak
Fiche 11: HVAC Leidingisolatie	-	-
Fiche 12: liftinfrastructuur	-	-
