# Asbestinventarisatetest

Molenstraat 47, 2850 Boom  
Gemeenschappelijke delen

Attestnummer : 20251217-000466.000

Uitgegeven op : 17.12.2025

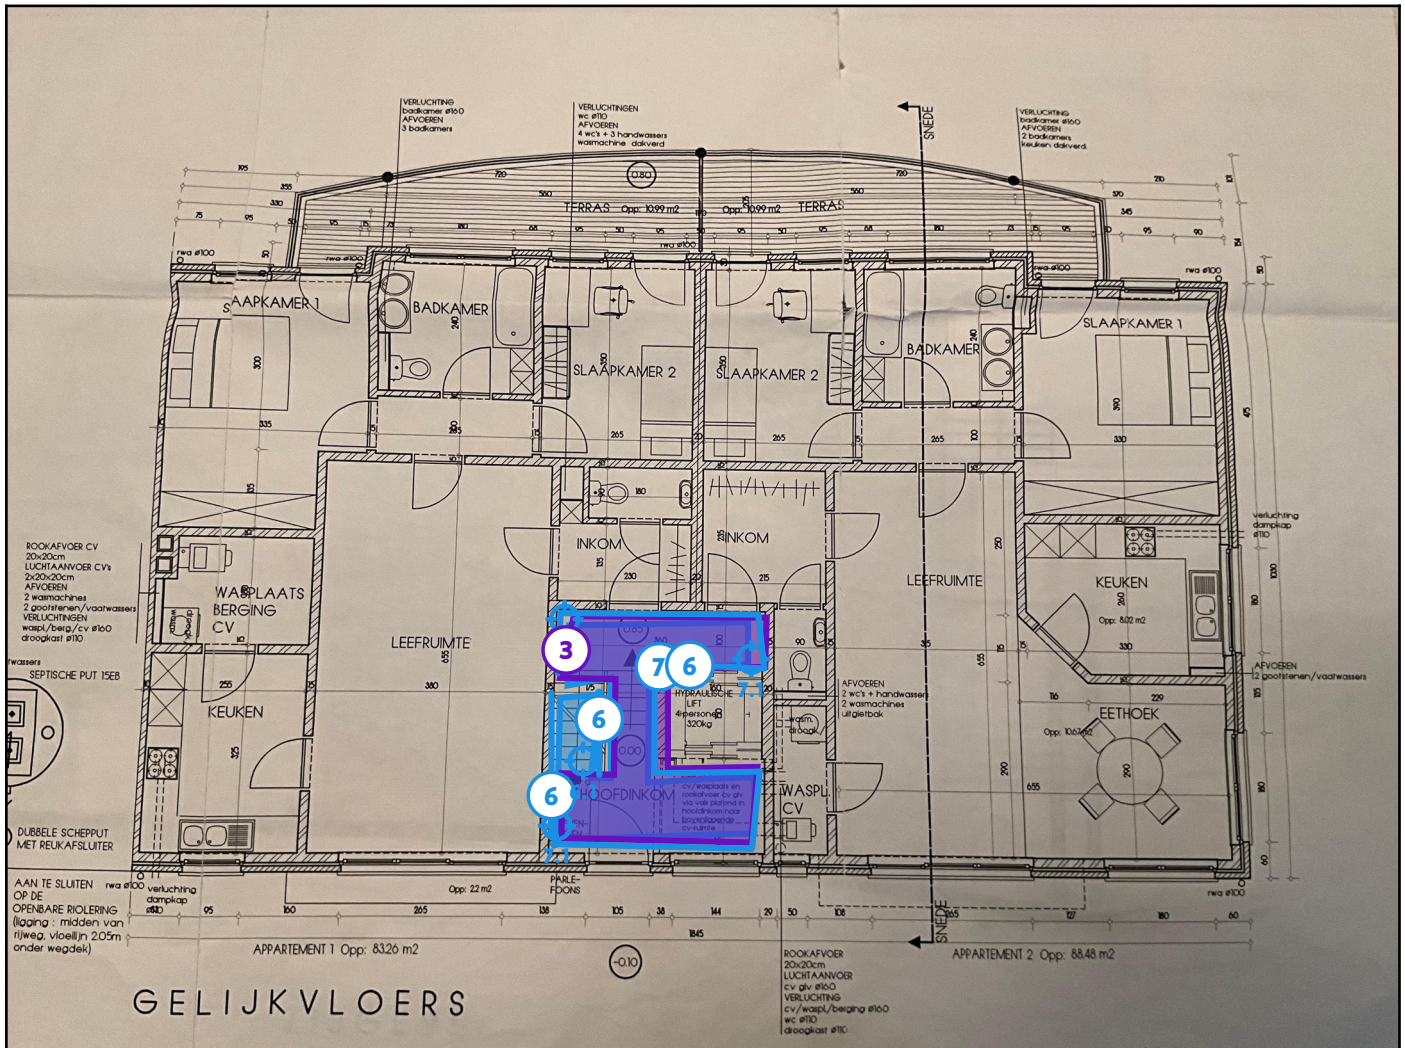
# Plan 1.2: plan gelijkvloers

Beschrijving	Type	Actie
3. vloertegelwerk	Advies	-
6. Pleisterwerk muren inkomhal	Geen asbest	-
6.1 Code: 1	Mengmonster	-
7. pleisterwerk plafond inkomhal	Geen asbest	-
7.1 Code: 2	Mengmonster	-

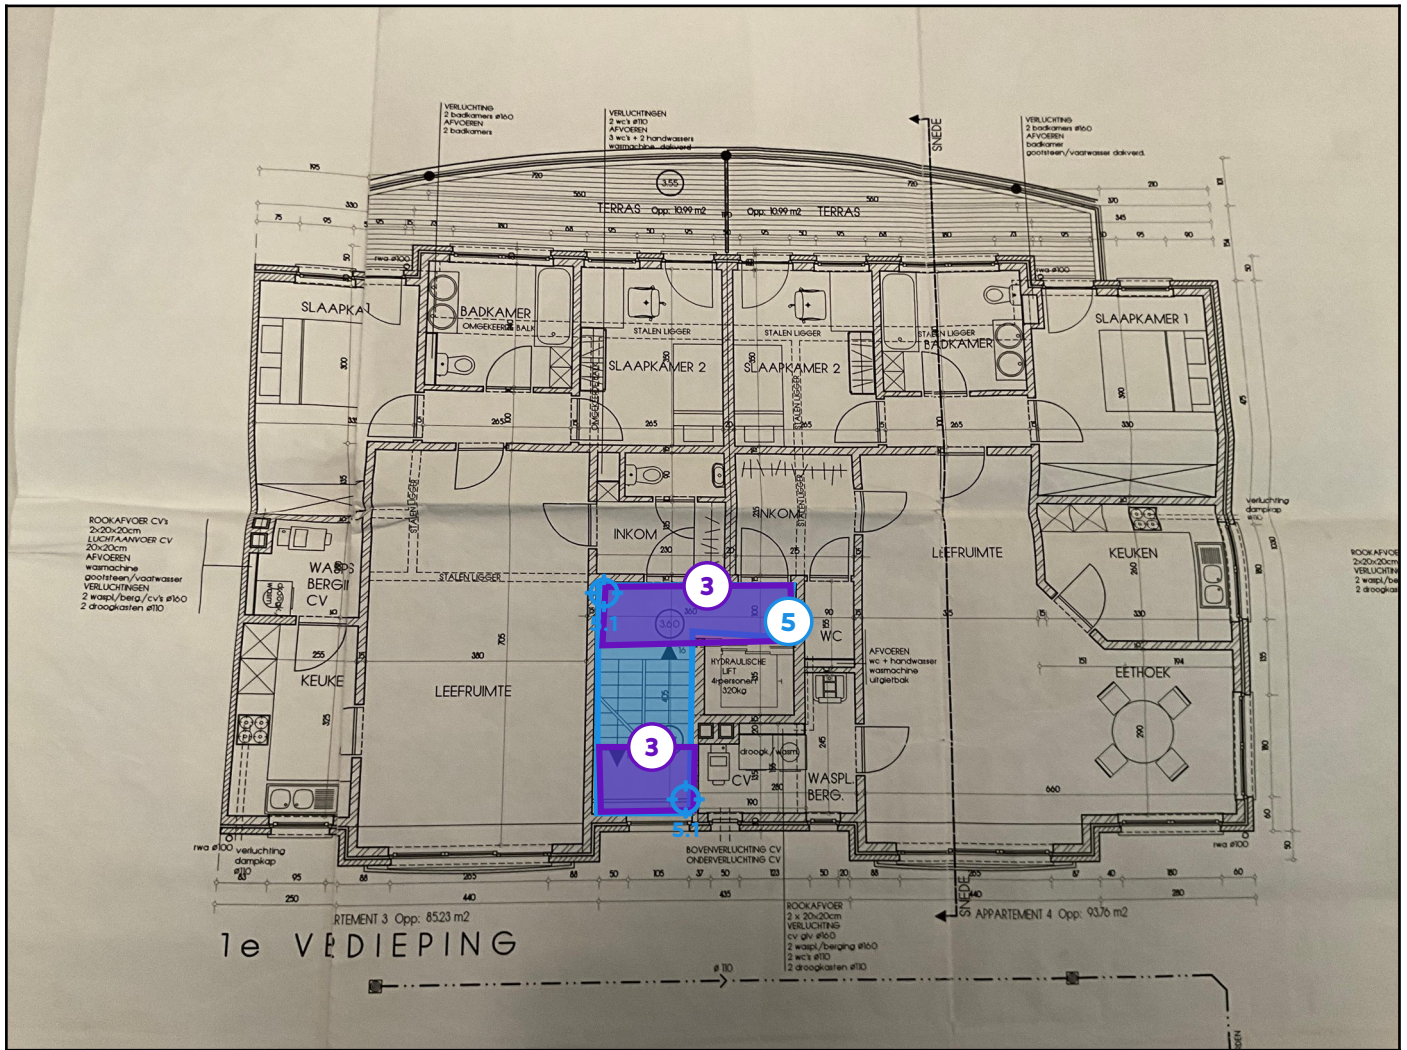
# Plan 1.3: plan 1e verdieping

Beschrijving	Type	Actie
3. vloertegelwerk	Advies	-
5. Pleisterwerk traphal	Geen asbest	-
5.1 Code: 3	Mengmonster	-

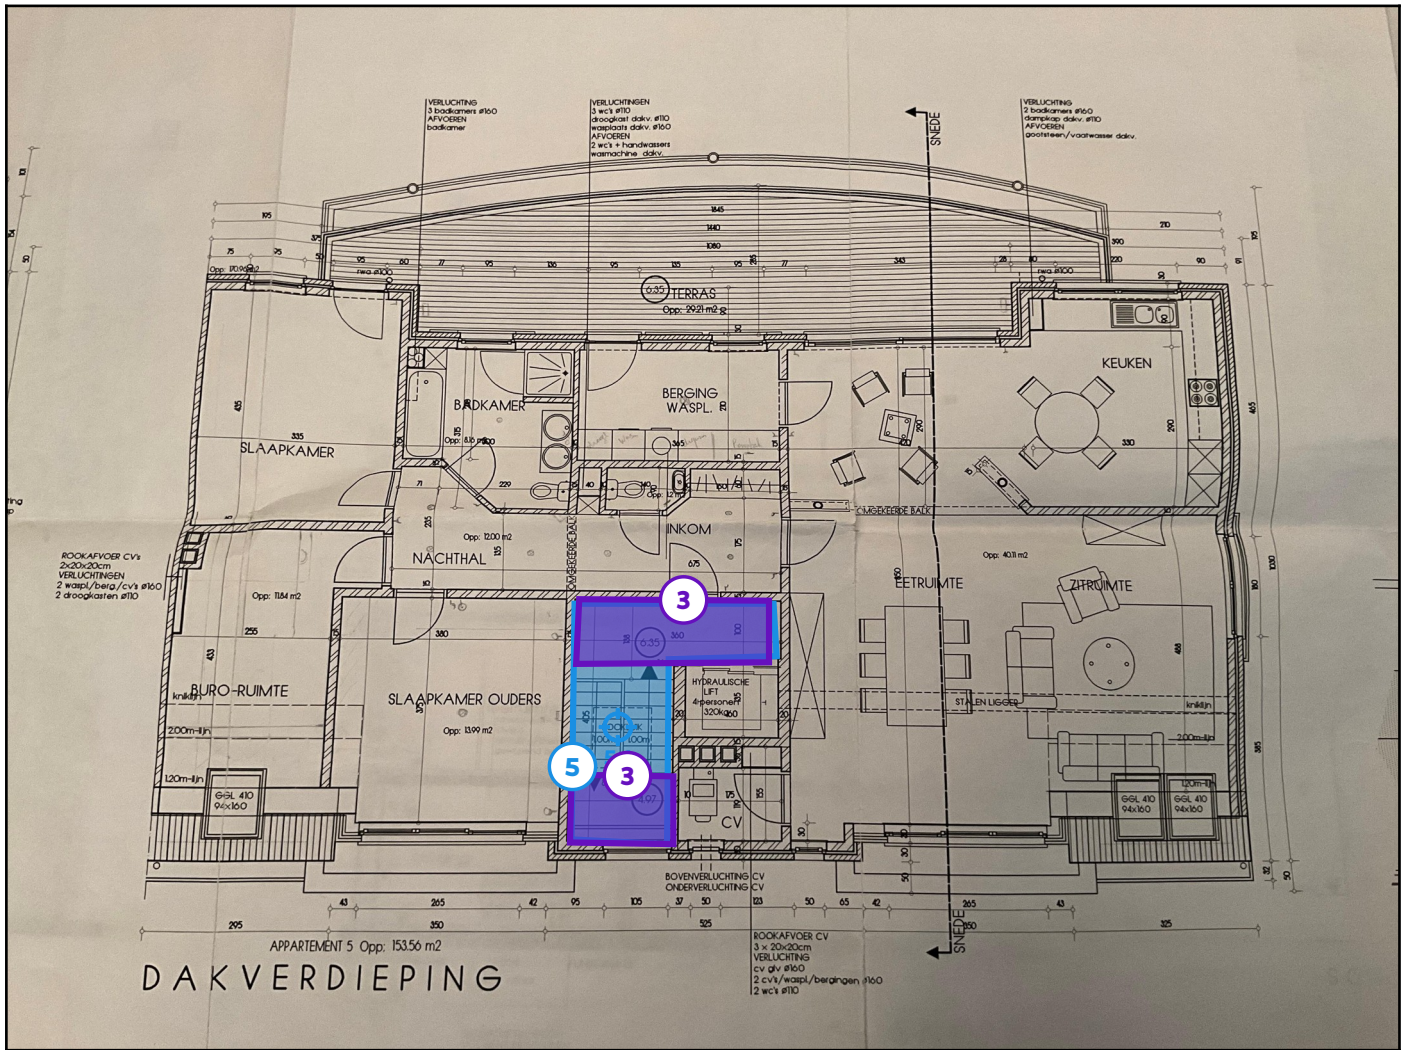
# Plan 1.4: plan 2e verdieping

Beschrijving	Type	Actie
3. vloertegelwerk	Advies	-
5. Pleisterwerk traphal	Geen asbest	-
5.1 Code: 3	Mengmonster	-
