# Asbestinventarisatattest

Eikenlaan 45, 9470 Denderleeuw

Attestnummer : 20260207-000031.000

Uitgegeven op : 07.02.2026

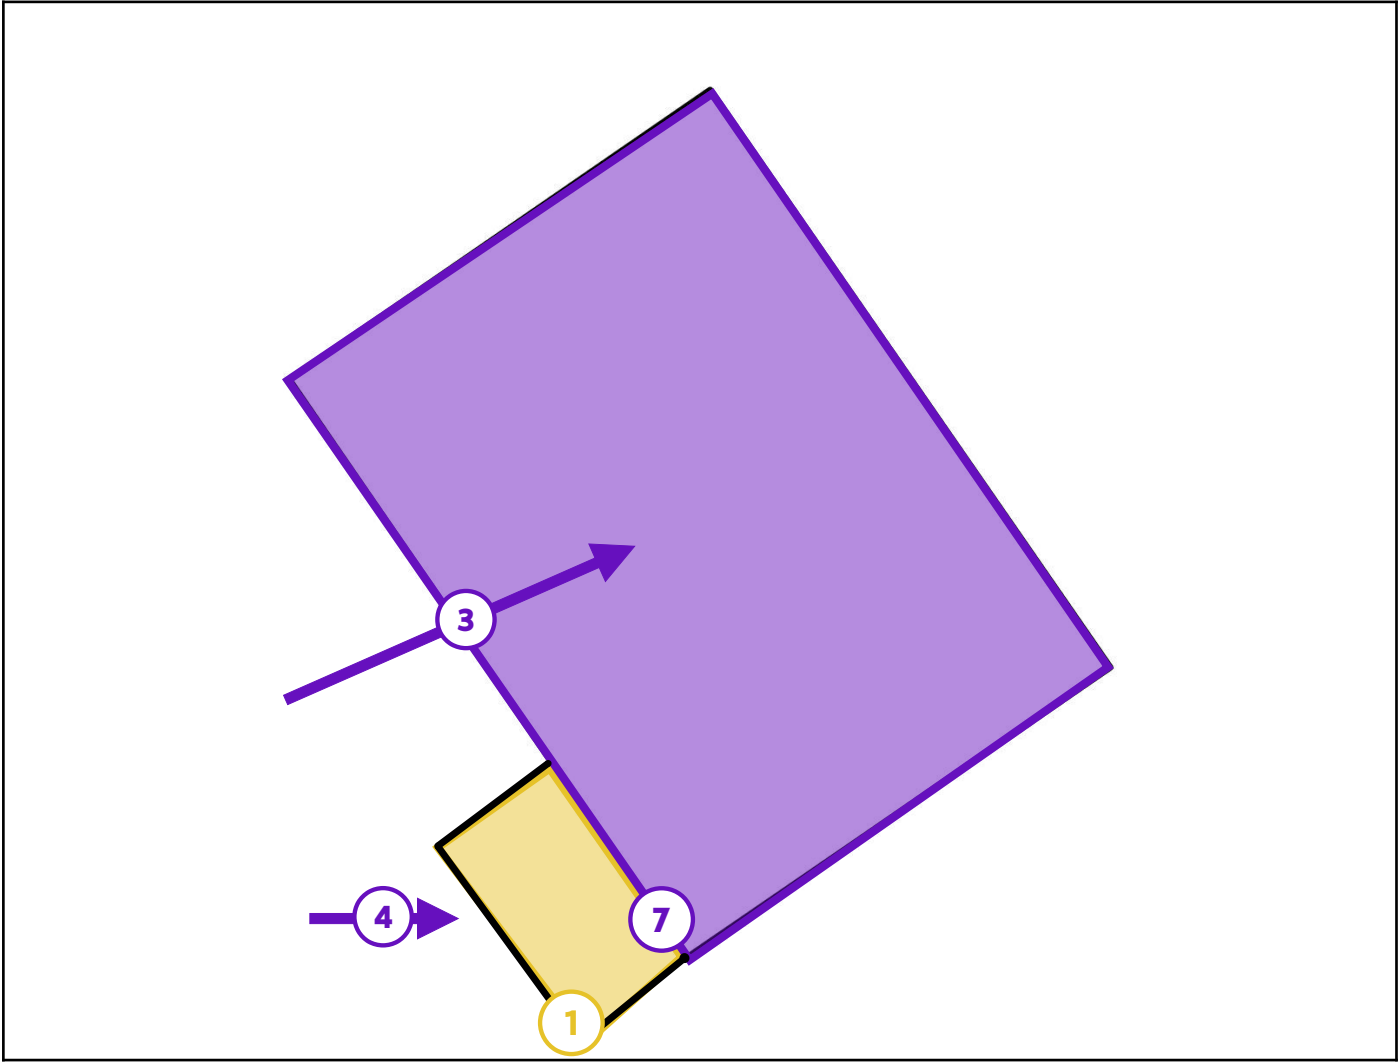
# Plan 1.7: Dak plan

| Opmerking | Staalname kon niet gebeuren door risico op waterschade, kans is ook zeer klein dat de roofing asbesthoudend is |

De roofing van de carport is niet bemonsterd geweest door risico op waterschade.

- \* Maak de roofing licht vochtig met een plantenspuit of nevelaar om stofvorming te vermijden.
- \* Verwijder de roofing voorzichtig in zo groot mogelijke stukken, zonder te breken of te scheuren.

- \* Reinig de werkzone met vochtige wegwerpdoeken.
- \* Gebruik nooit een borstel of gewone stofzuiger.
- \* Doe alle gebruikte beschermkleding en doeken in een aparte afgesloten zak.
- \* Was grondig je handen en gezicht na afloop.

- \* Zagen, slijpen, snijden of branden van roofing.
- \* Droog verwijderen zonder bevochtiging.
- \* Geen of ongeschikte persoonlijke bescherming dragen.
- \* Asbestafval los vervoeren of in huisvuilcontainers gooien.
- \* Gewone stofzuiger gebruiken.
